Rapport d'étude IDA230151

Grand Paris Aménagement
Parc du Pont de Flandre – Bât 033 –
1, rue de Cambrai
75945 Paris Cedex

Mise à jour étude historique, documentaire et mémorielle – Etude de vulnérabilité des milieux

ZAC du triangle de Gonesse
95 500 | Gonesse

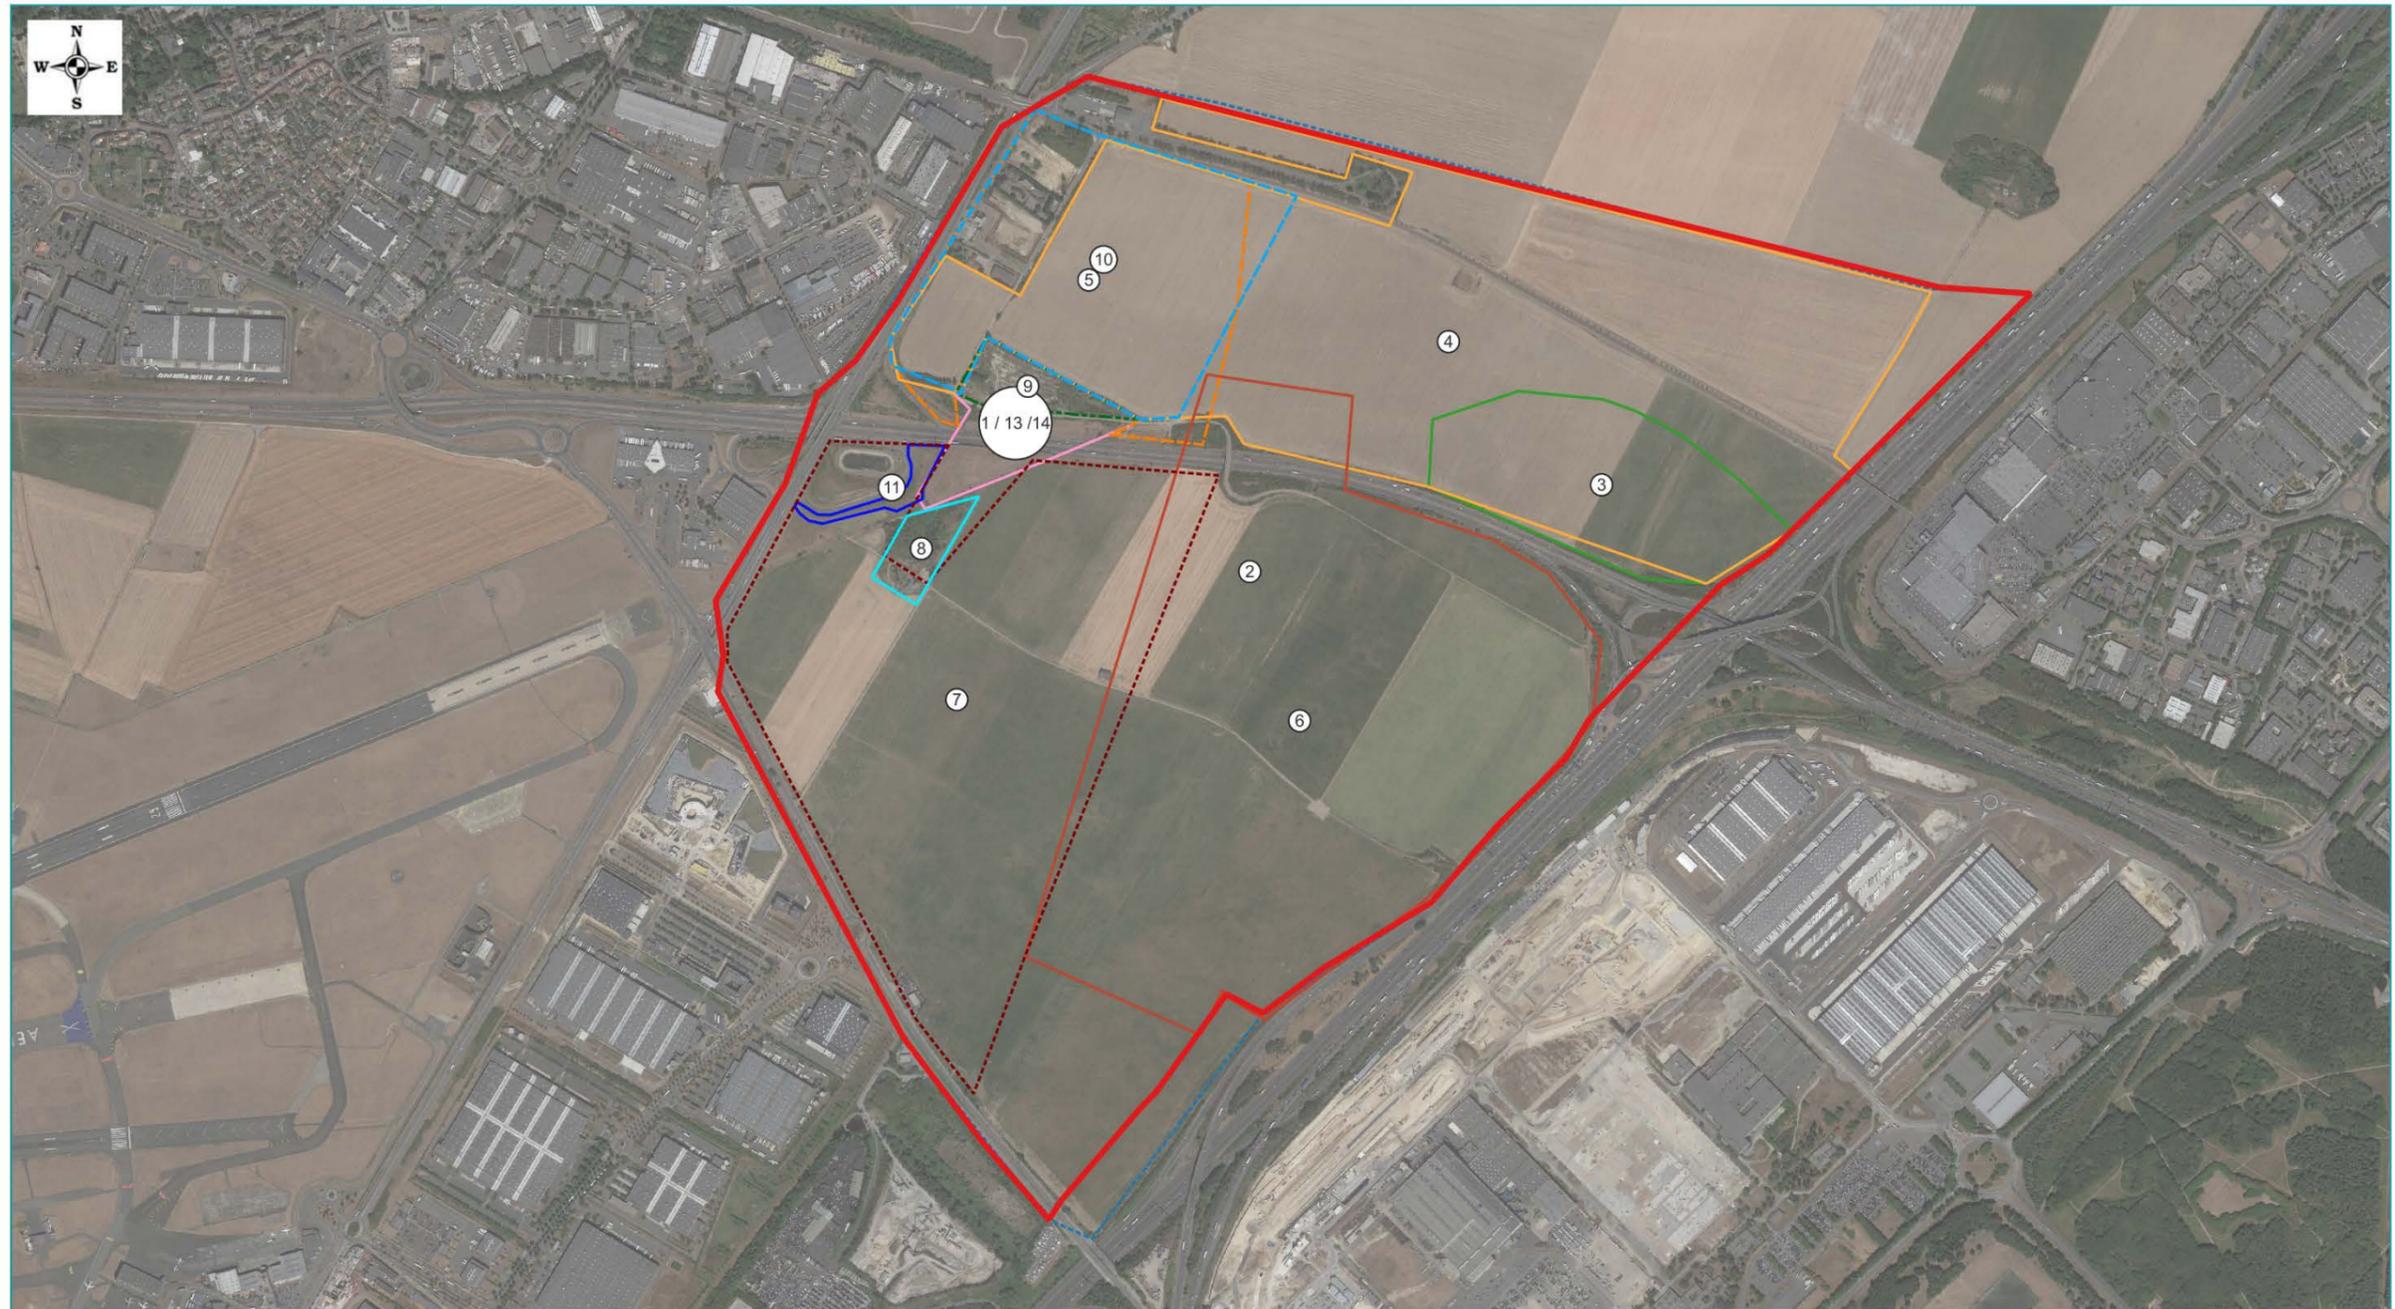
Anciennes études	Légende		
		Emprise de la ZAC du Triangle de Gonesse (site d'étude)	TESORA 2018 (étude pyrotechnique)	Tesora DIAG Secteur sud-ouest 2018
Date : 09/08/2023	Référence : IDA230151	Parcelles cadastrales (données cadastre.gouv.fr mise à jour de janvier 2023)	RSK DIAG 2017	
Échelle : 0 250 500 m		Etudes précédentes		
		BRGM 2010 // ANTEA 2012 / 2016	TESORA DIAG Bretelle 2019	TESORA DIAG Ancienne décharge 2018
		RSK 2017	TESORA DIAG SARM 2018	TESORA DIAG secteur nord 2018
		Semofi 2014

L'emprise des différentes études environnementales réalisées au droit du site et portées à la connaissance d'IDDEA est présentée en figure suivante.

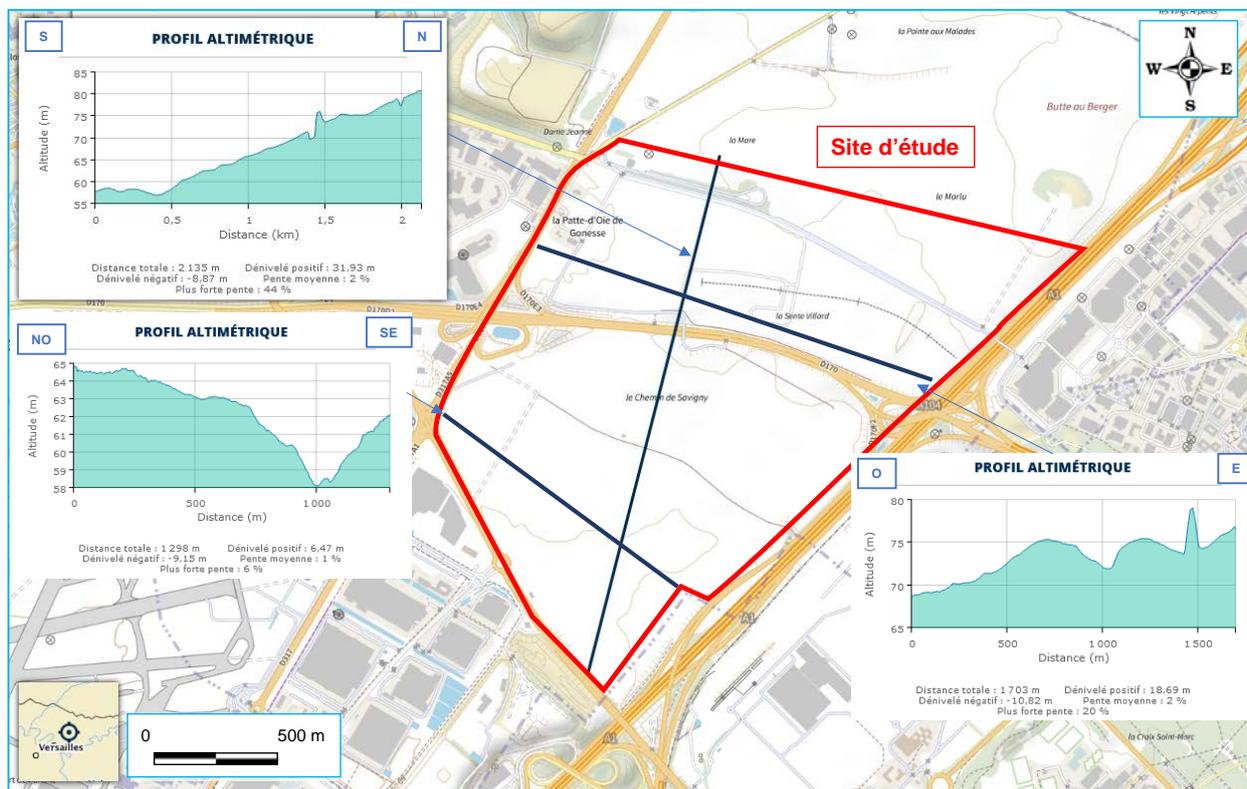
Figure 2: Localisation du site à l'étude, topographie et profils altimétriques (source : carte IGN, géoportail, annotations IDDEA)

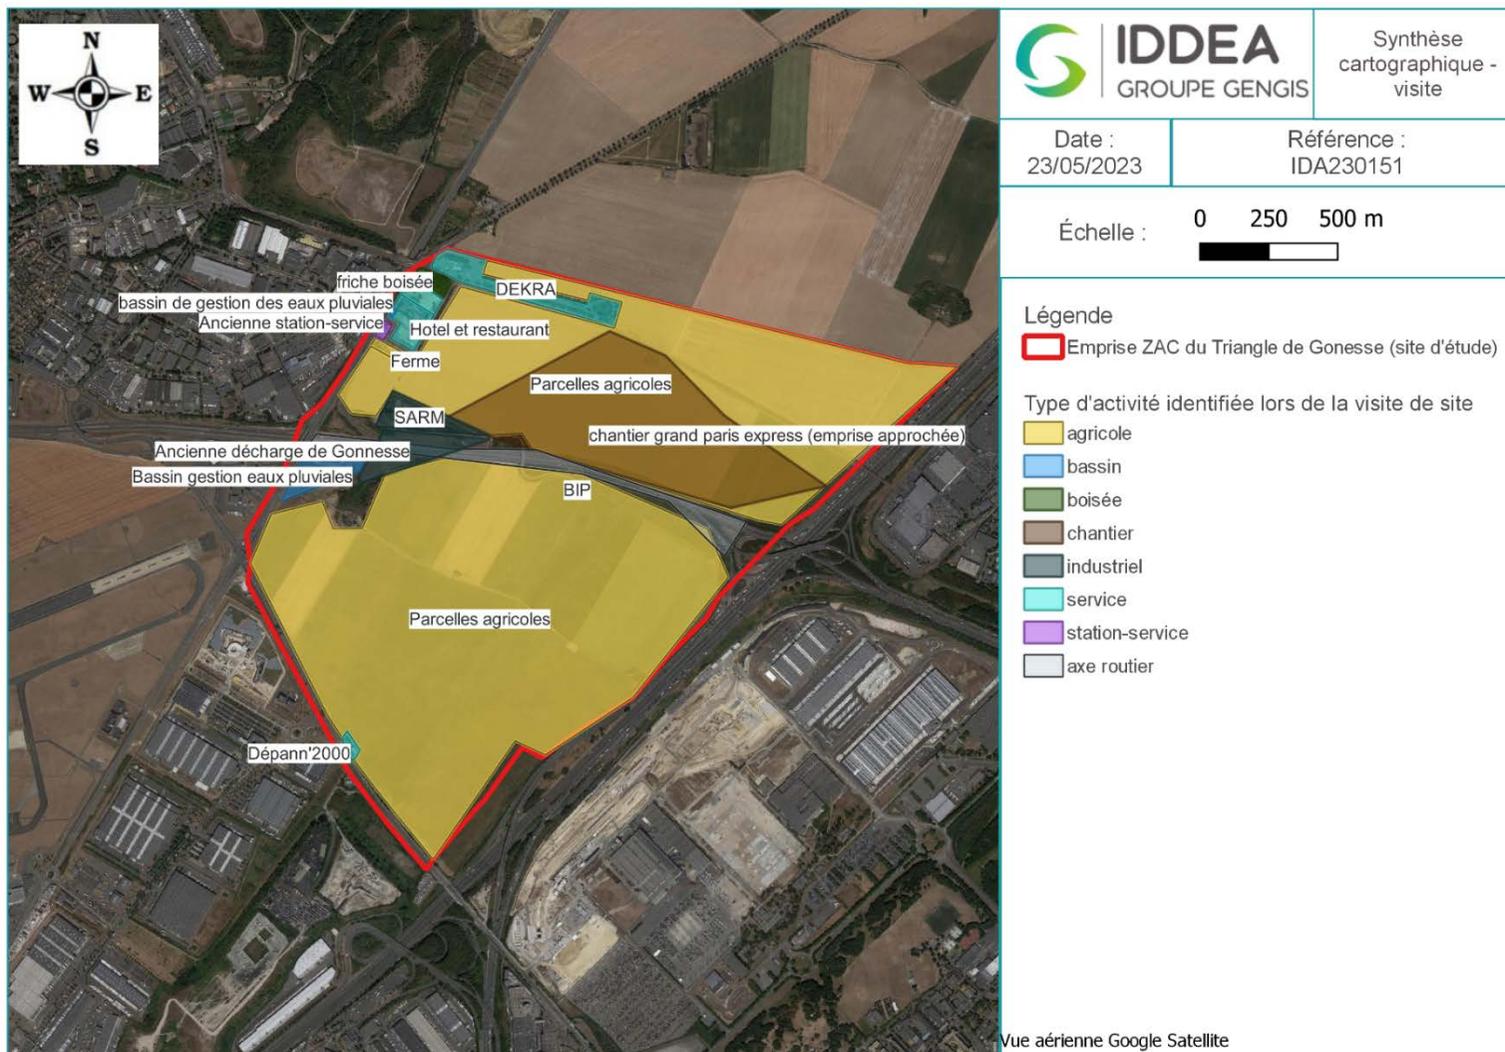
Figure 4: Cartographie de synthèse de la visite de site (vue générale)

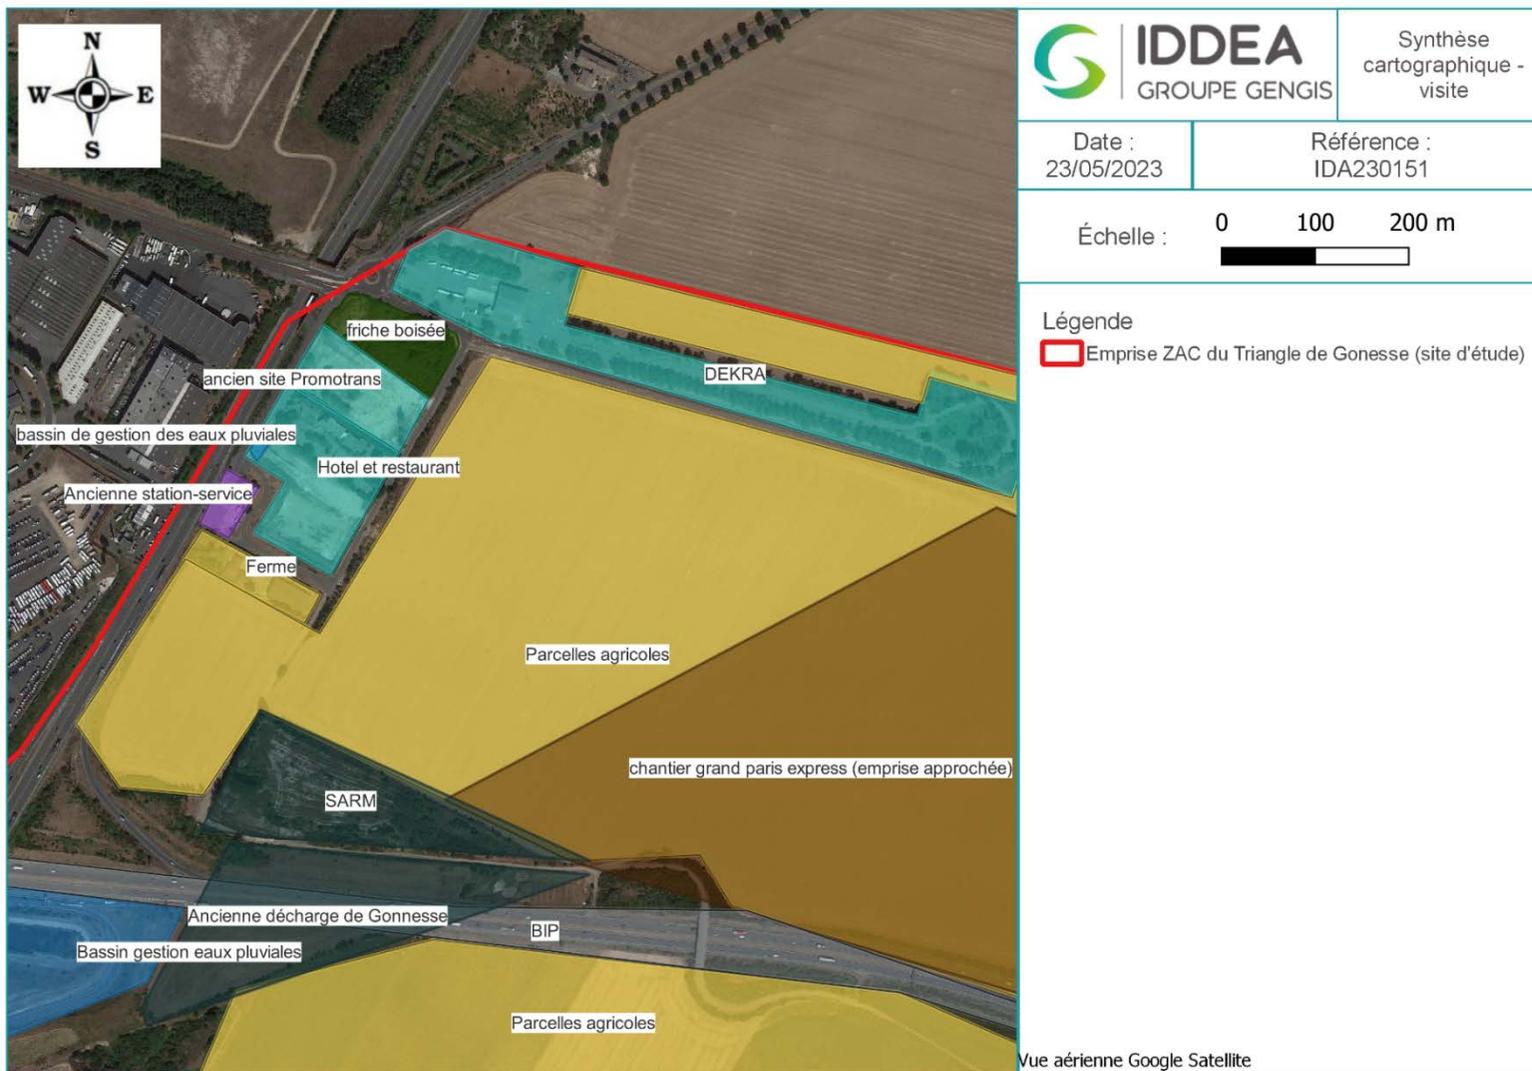
Figure 5 : Cartographie de synthèse de la visite de site (vue zoomée – secteur nord-ouest)

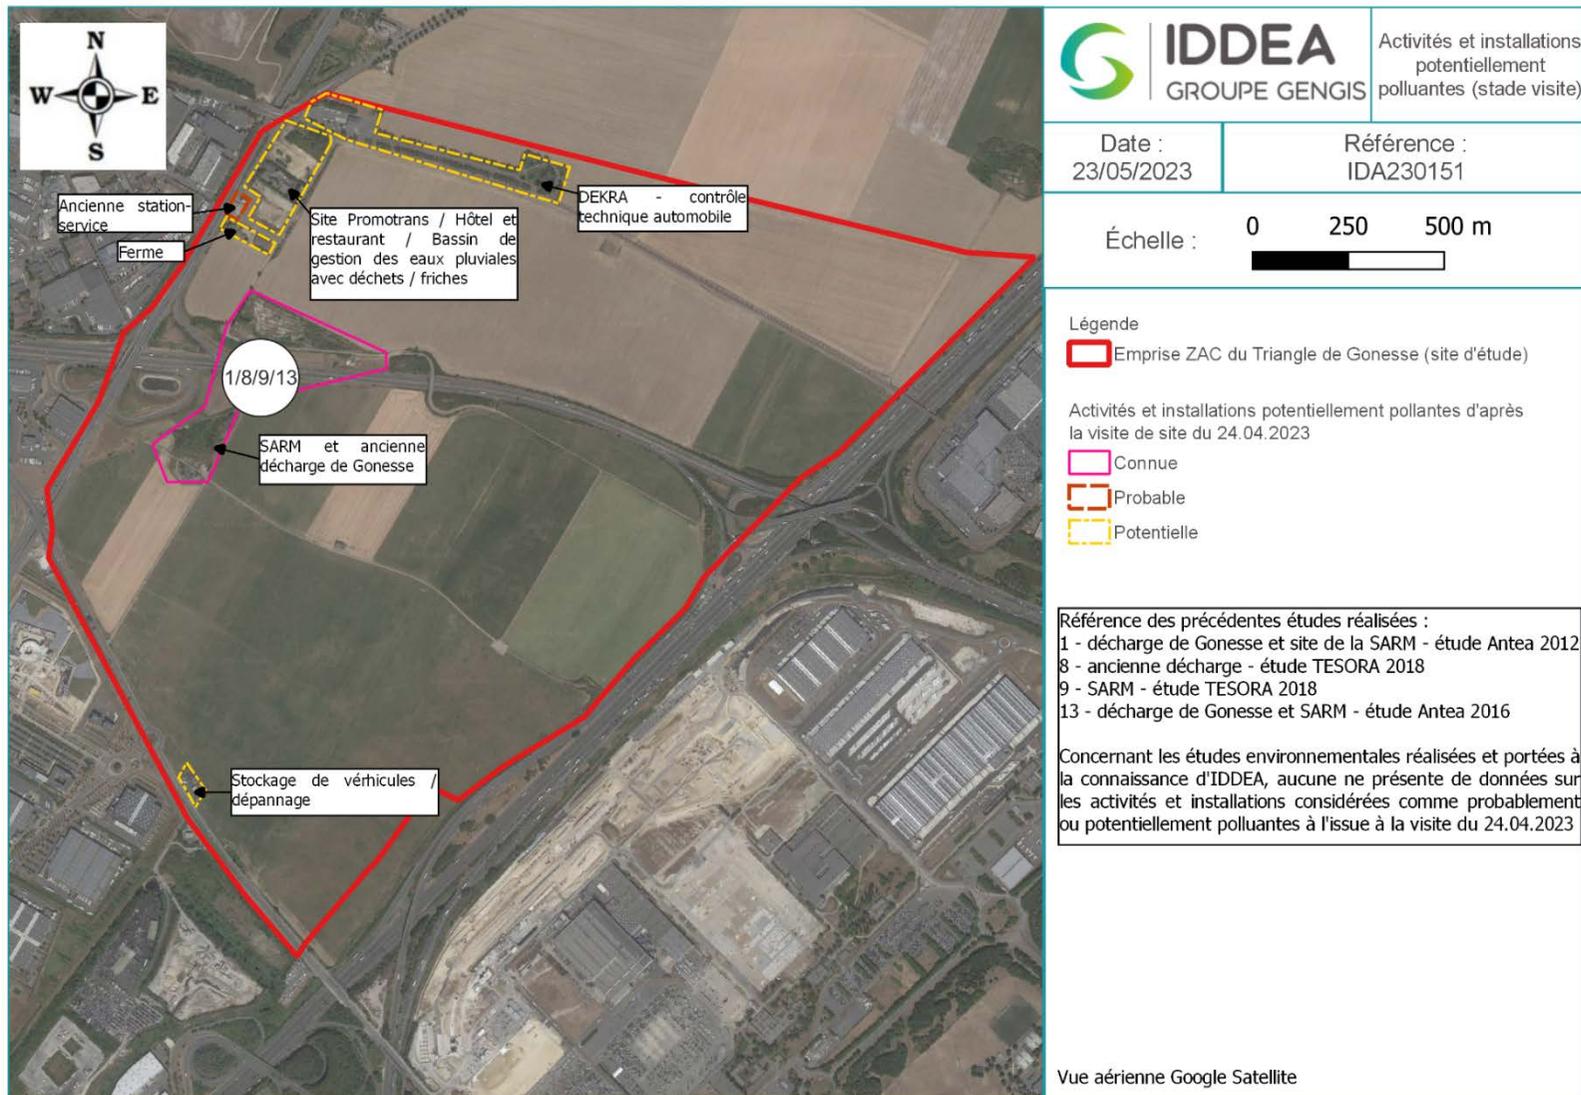
Figure 6 : Cartographie de localisation des activités et installations potentiellement polluantes mises en évidence lors de la visite de site du 24.04.2023

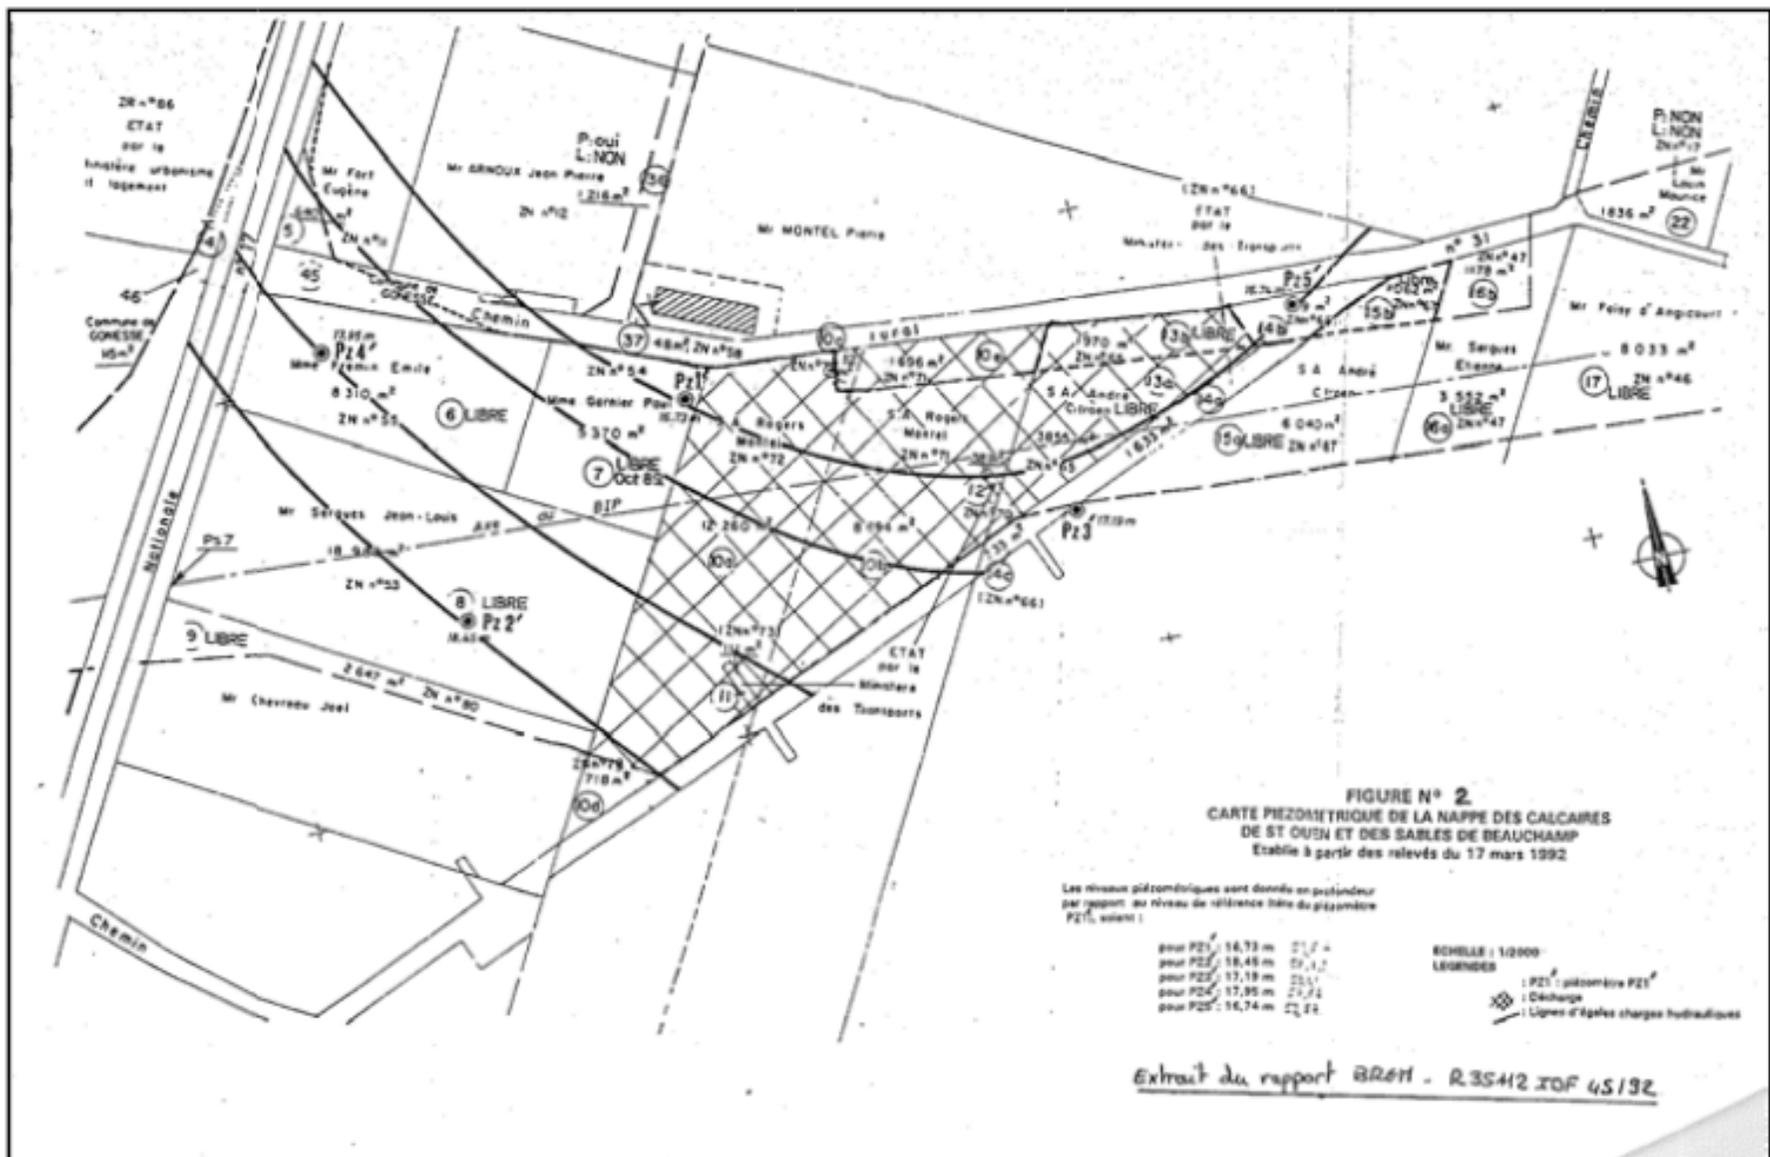
Figure 8 : Carte piézométrique de 1992 de la nappe des calcaires de Saint-Ouen et des sables de Beauchamp (source rapport BRGM 1992 non consultable par IDDEA – figure reprise dans le rapport BRGM/RP-58725-FR de 2010)

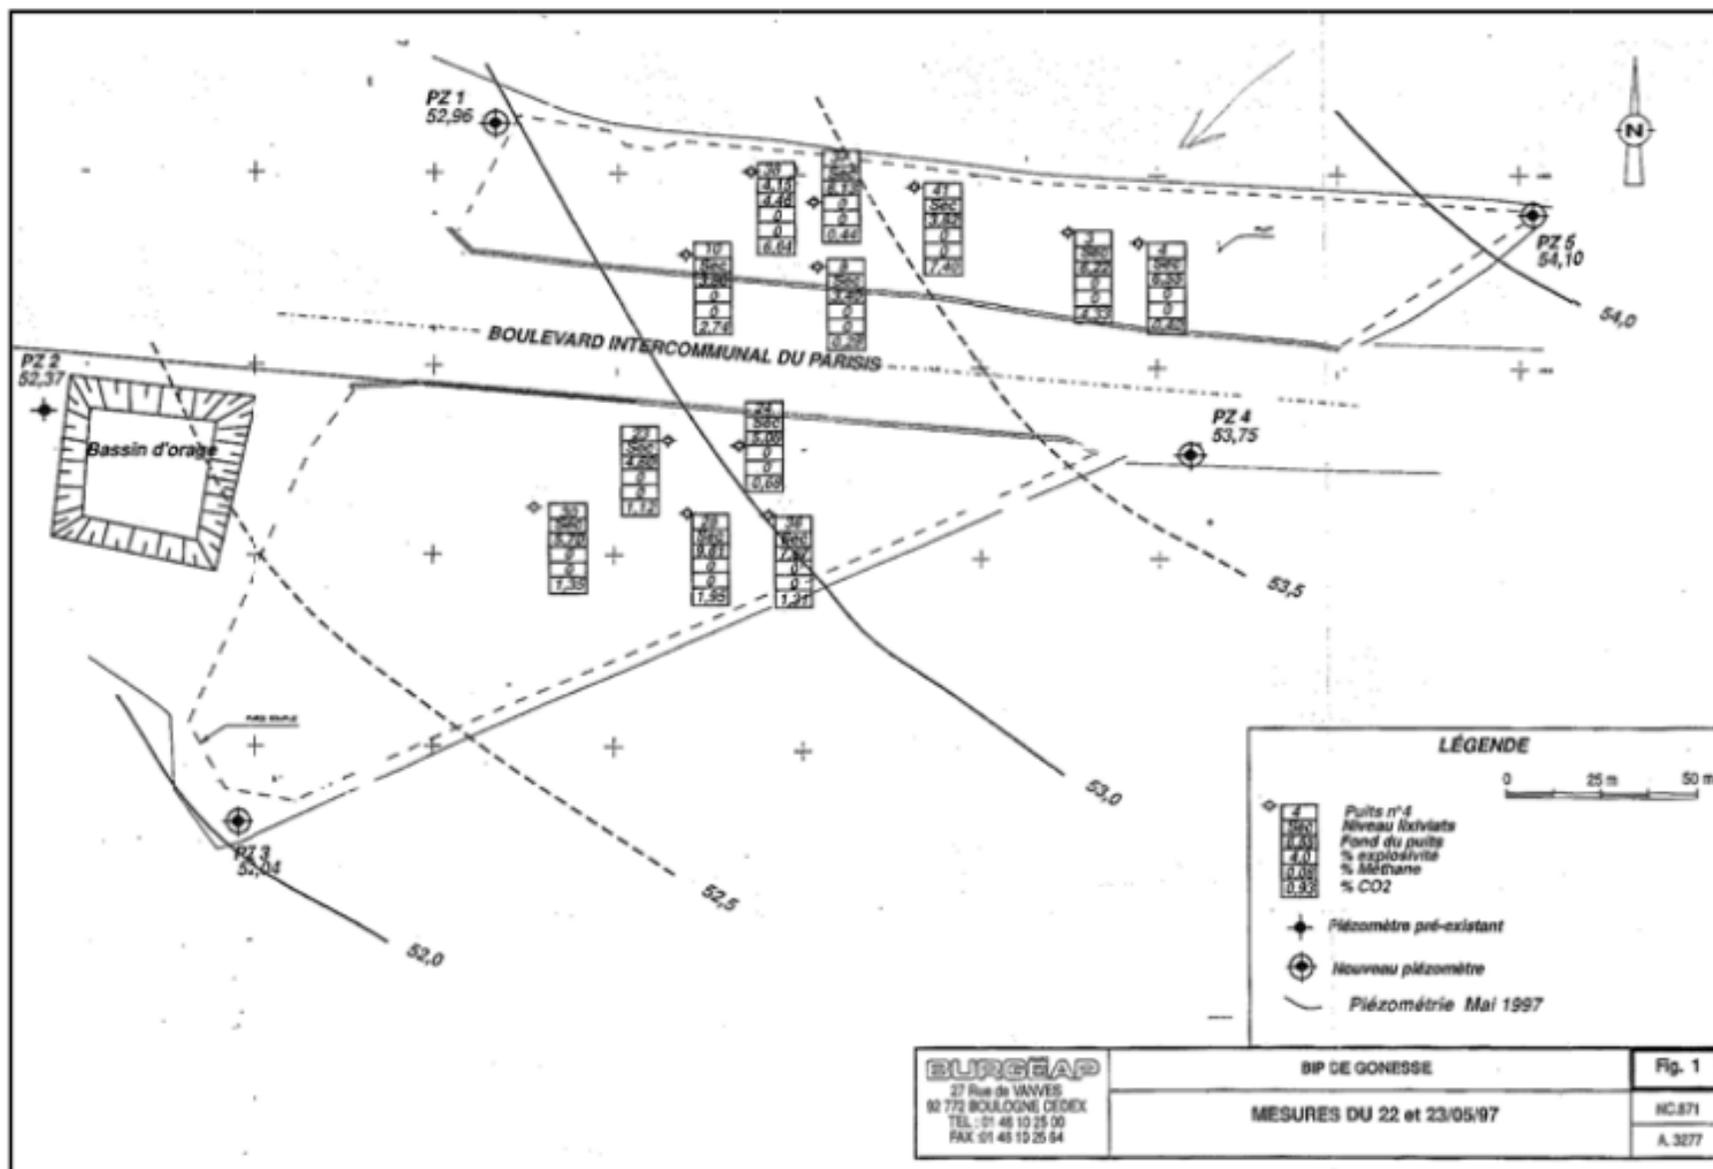
Figure 9: Carte piézométrique de 1997 de la nappe des calcaires de Saint-Ouen et des sables de Beauchamp (source rapport BURGEAP dont l'année n'est pas précisée, non consultable par IDDEA – figure reprise dans le rapport BRGM/RP-58725-FR de 2010)

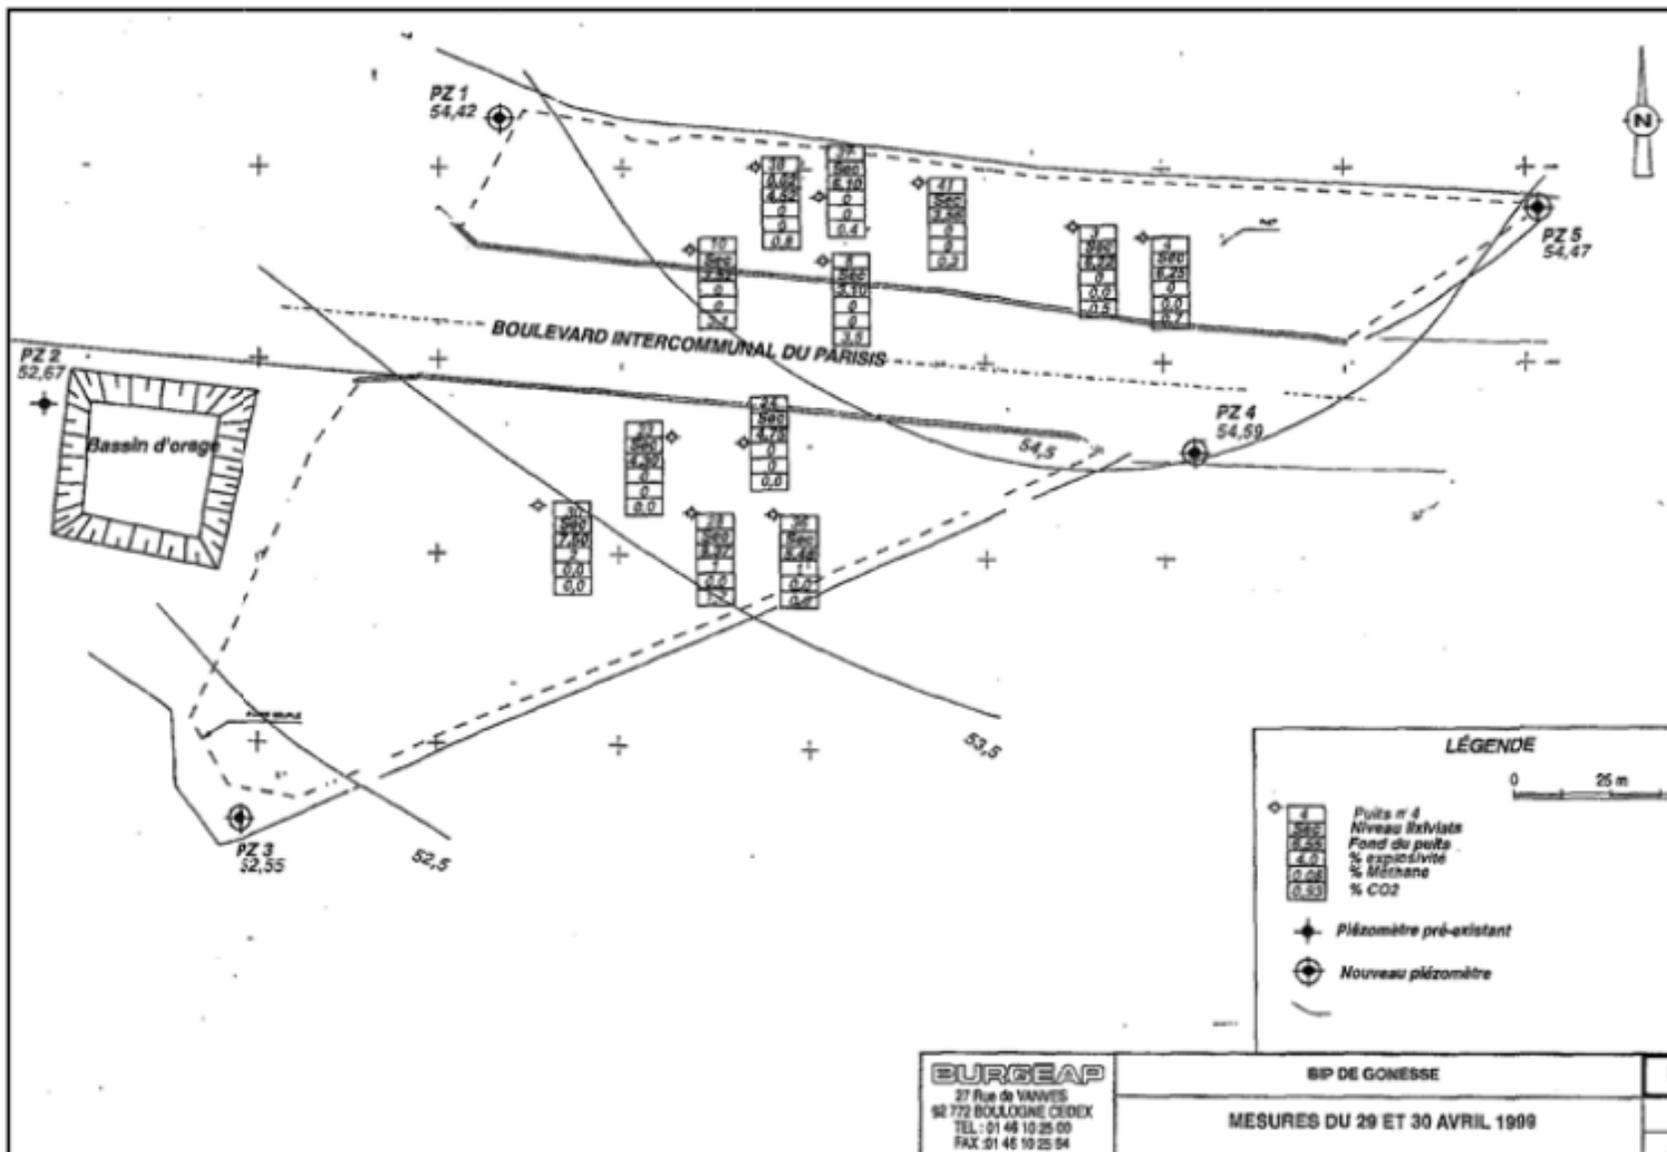
Figure 11 : Carte piézométrique de 1999 de la nappe des calcaires de Saint-Ouen et des sables de Beauchamp (source rapport BURGEAP dont l'année n'est pas précisée, non consultable par IDDEA – figure reprise dans le rapport BRGM/RP-58725-FR de 2010)

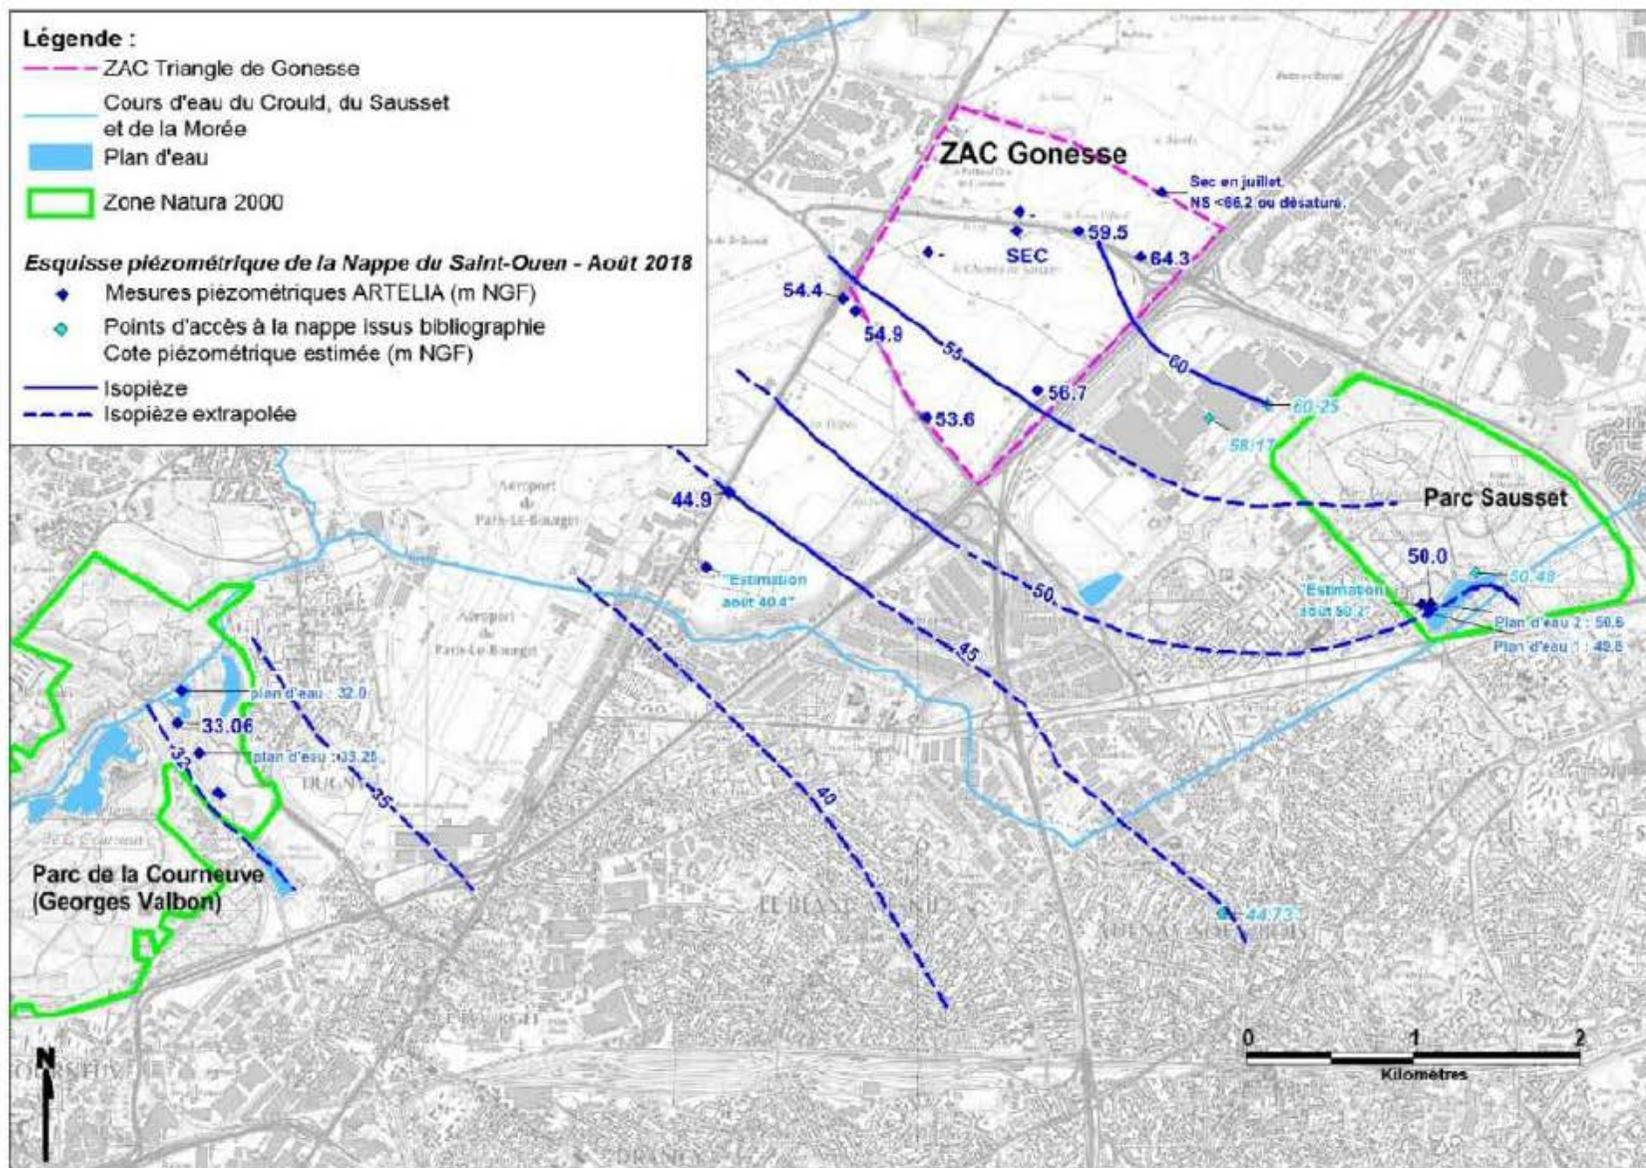
Figure 12: Esquisse de carte piézométrique de la nappe du Calcaire de Saint-Ouen établie par Artelia à partir d'un relevé piézométrique réalisé en août 2018 (étude Artelia – référence de rapport non précisé de 2018)

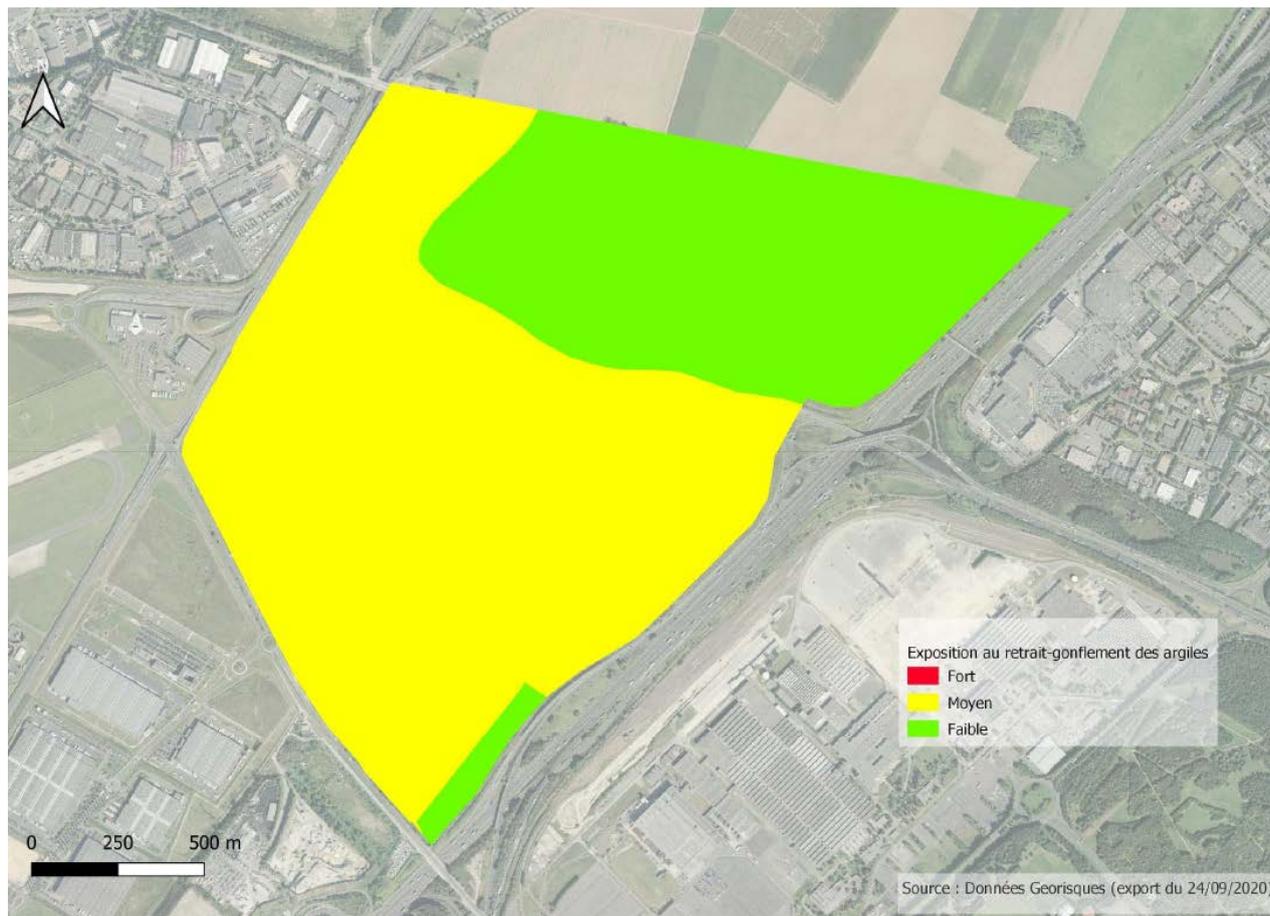
Figure 14 : Cartographie de l'aléa retrait-gonflement des argiles (données Géorisques, figure réalisée par le CEREMA et présentée dans le rapport CEREMA de 2020)

« La présence de formations marneuses (reliquat des Masses et Marnes du Gypse, Marnes à Pholadomyes, Marno-Calcaire de Saint-Ouen) à faible profondeur peut générer un risque de retrait gonflement des argiles. De plus, la zone d'étude est classée en zone d'aléa faible (principalement au nord du territoire) et moyenne (principalement au sud du territoire) par rapport au risque de retrait-gonflement des argiles ». **Ce risque est retenu par le CEREMA dans les contraintes de la zone d'étude.** La cartographie de ce risque réalisée par le CEREMA est présentée en Figure 14.

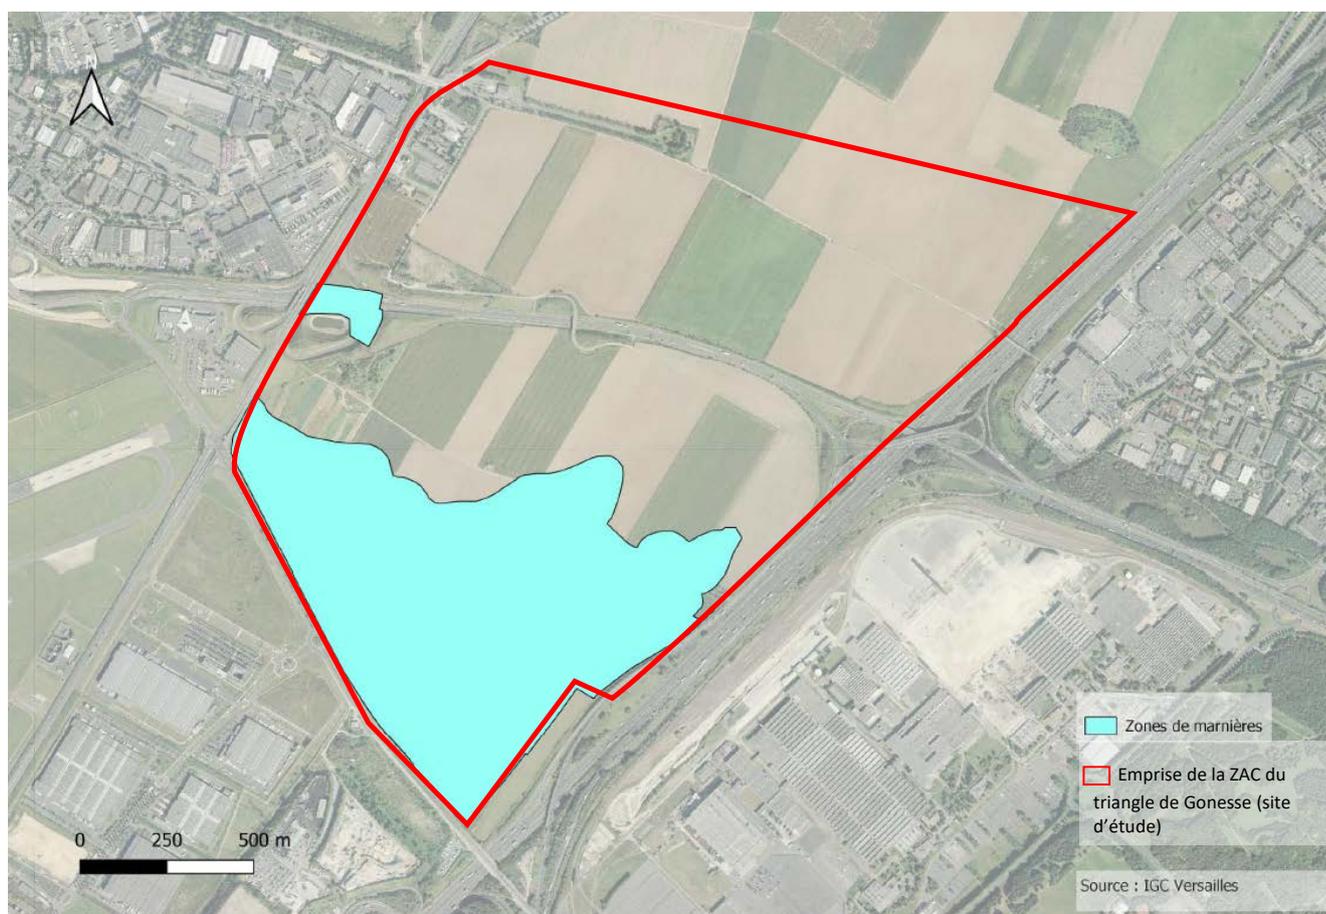
Figure 15 : Cartographie des marnières (données IGC Versailles, figure réalisée par le CEREMA et présentée dans le rapport CEREMA de 2020 – annotations IDDEA)

Le rapport du CEREMA indique notamment que « les sondages pressiométriques réalisés [au droit de la zone d'étude] mettent en évidence des valeurs de pressions limites hétérogènes, mais fortes dans leur ensemble. Si certaines valeurs, notamment au sud, peuvent être faibles, il est difficile, en l'état des reconnaissances, d'identifier des zones clairement médiocres. Pour des bâtiments des constructions de types R+5 avec 1 niveau de sous-sol (type de bâti envisagé dans les études géotechniques de niveau G1), des fondations superficielles pourraient être envisagées. **Dans la mesure où la portance des sols ne constitue une contrainte significative sur aucune zone de la ZAC, il a été décidé de ne pas prendre en compte cette contrainte dans la cartographie des contraintes** »
