Rapport d'étude IDA230151

Grand Paris Aménagement
Parc du Pont de Flandre – Bât 033 –
1, rue de Cambrai
75945 Paris Cedex

Mise à jour étude historique, documentaire et mémorielle – Etude de vulnérabilité des milieux

ZAC du triangle de Gonesse
95 500 | Gonesse

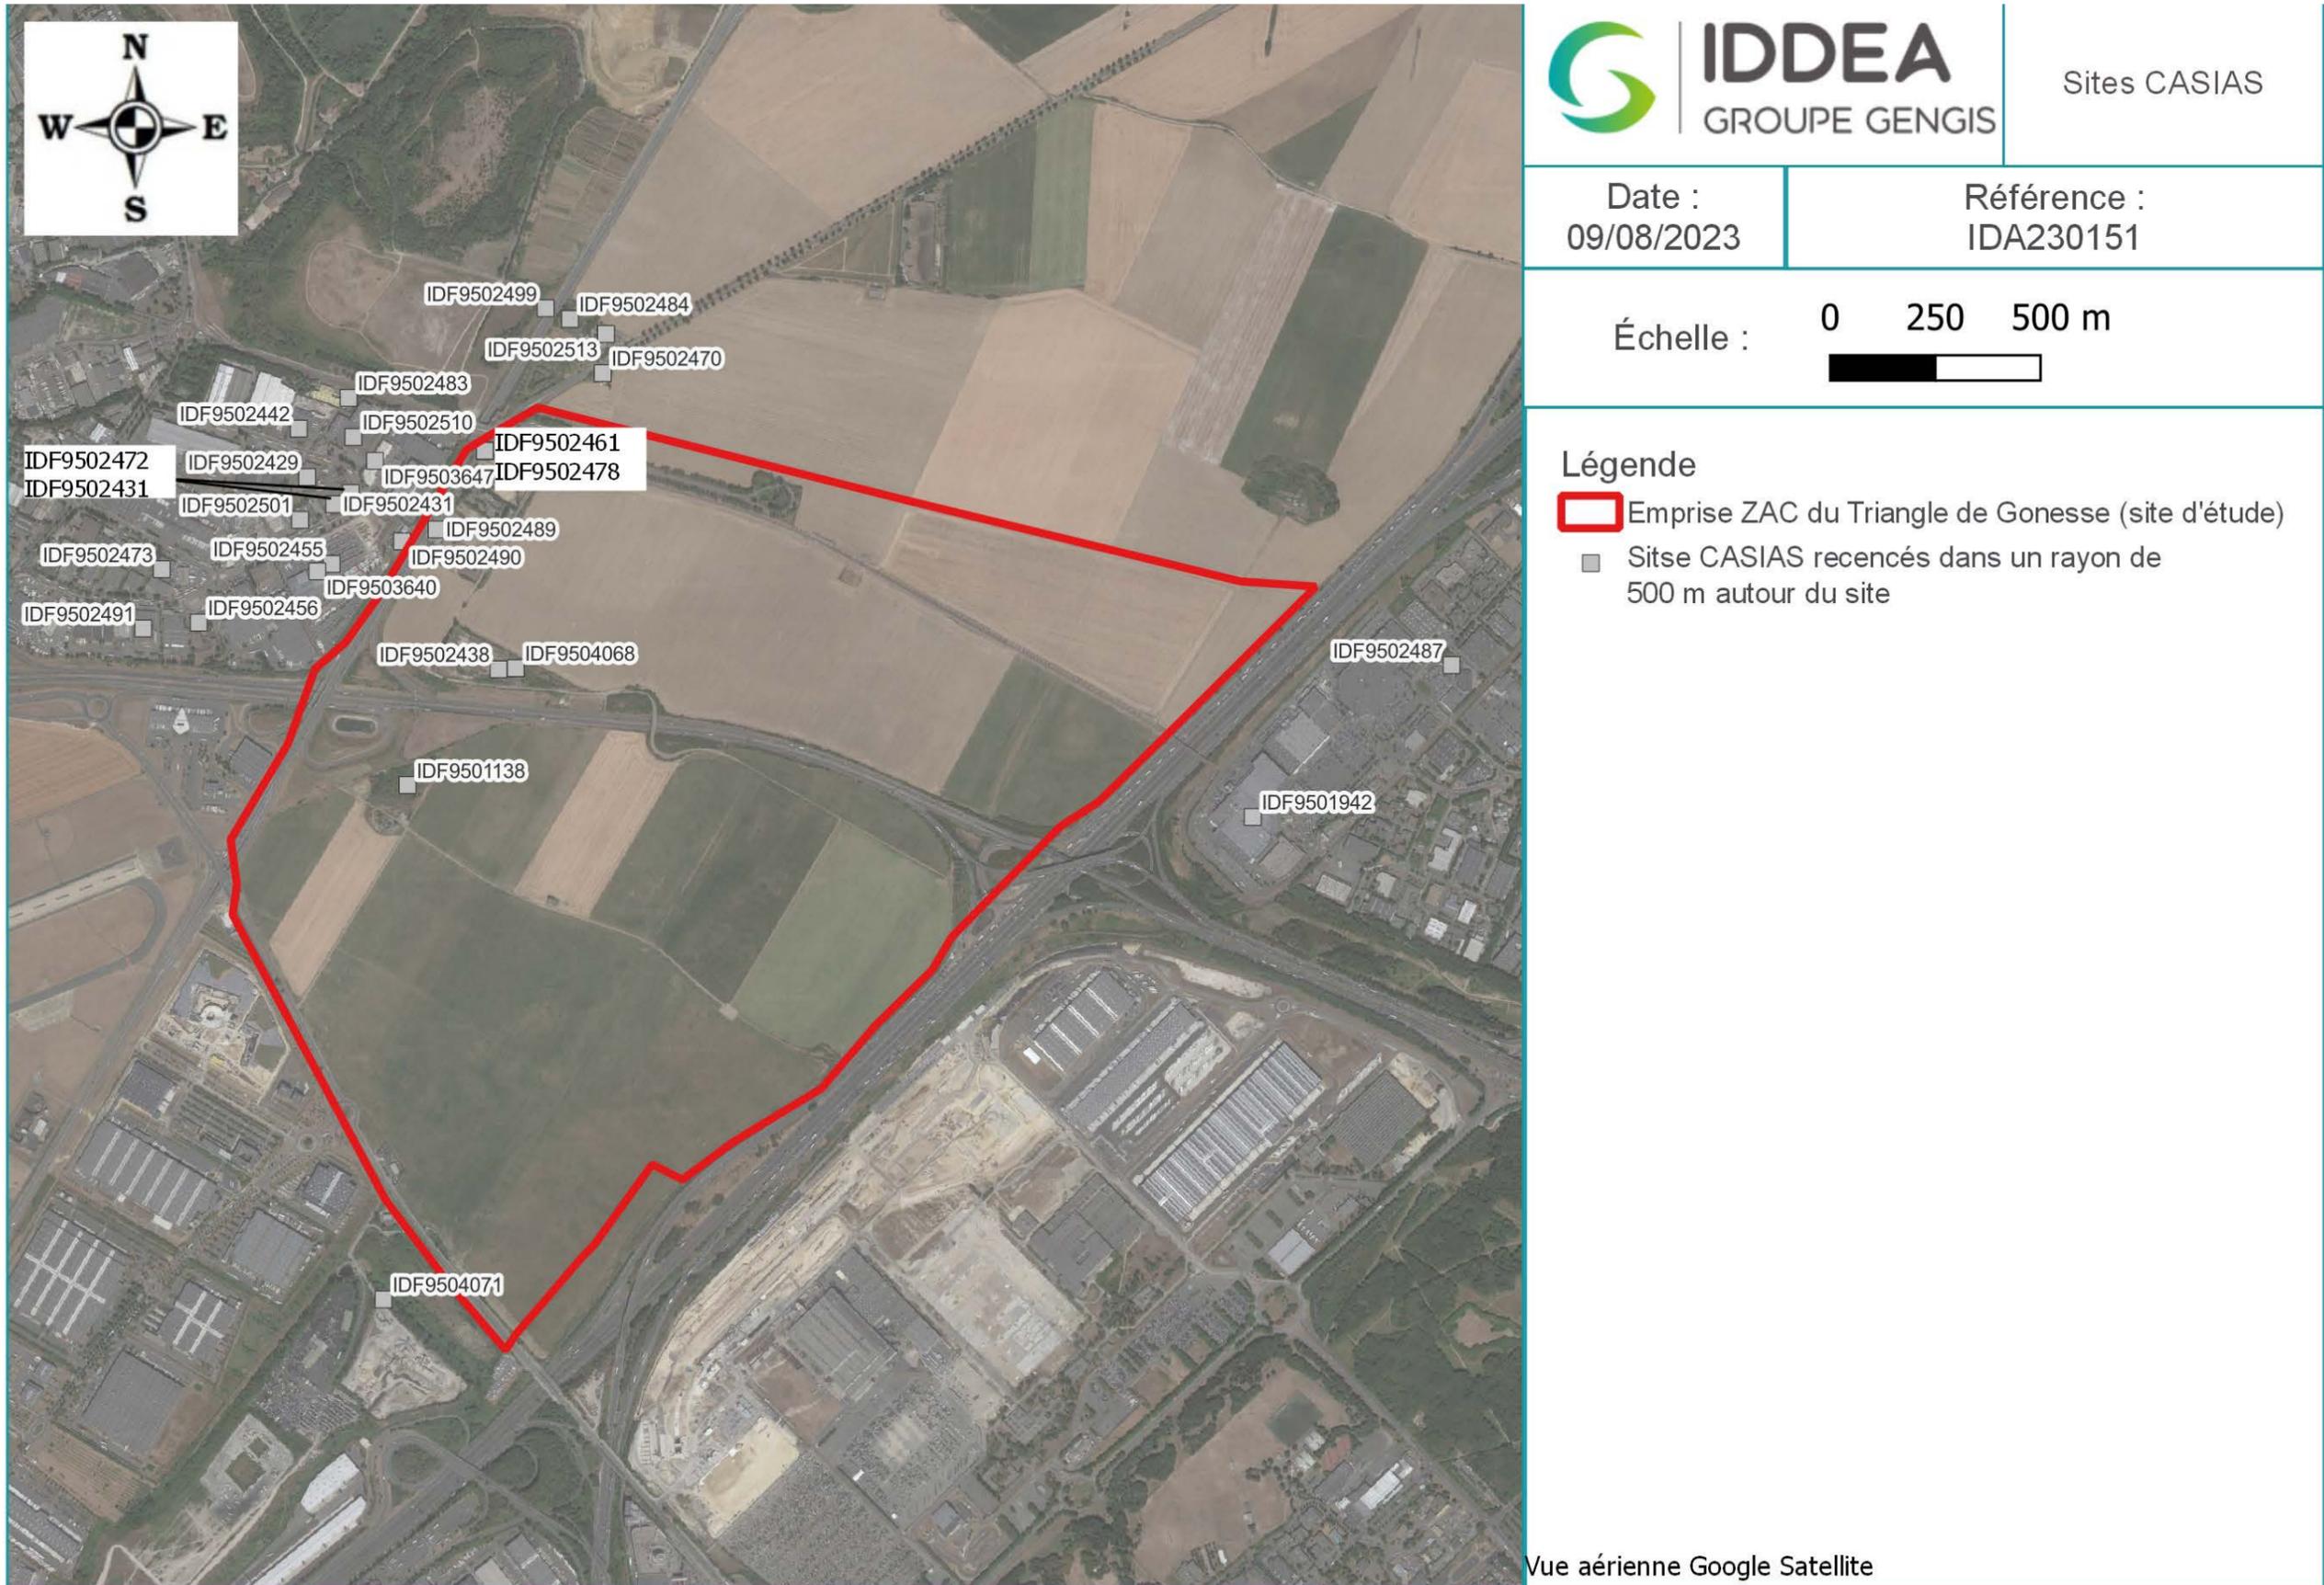
Figure 18 : Localisation des sites CASIAS recensés dans un rayon de 500 m autour du site d'étude (sources : géorisques, fond Google Satellite – annotations IDDEA)

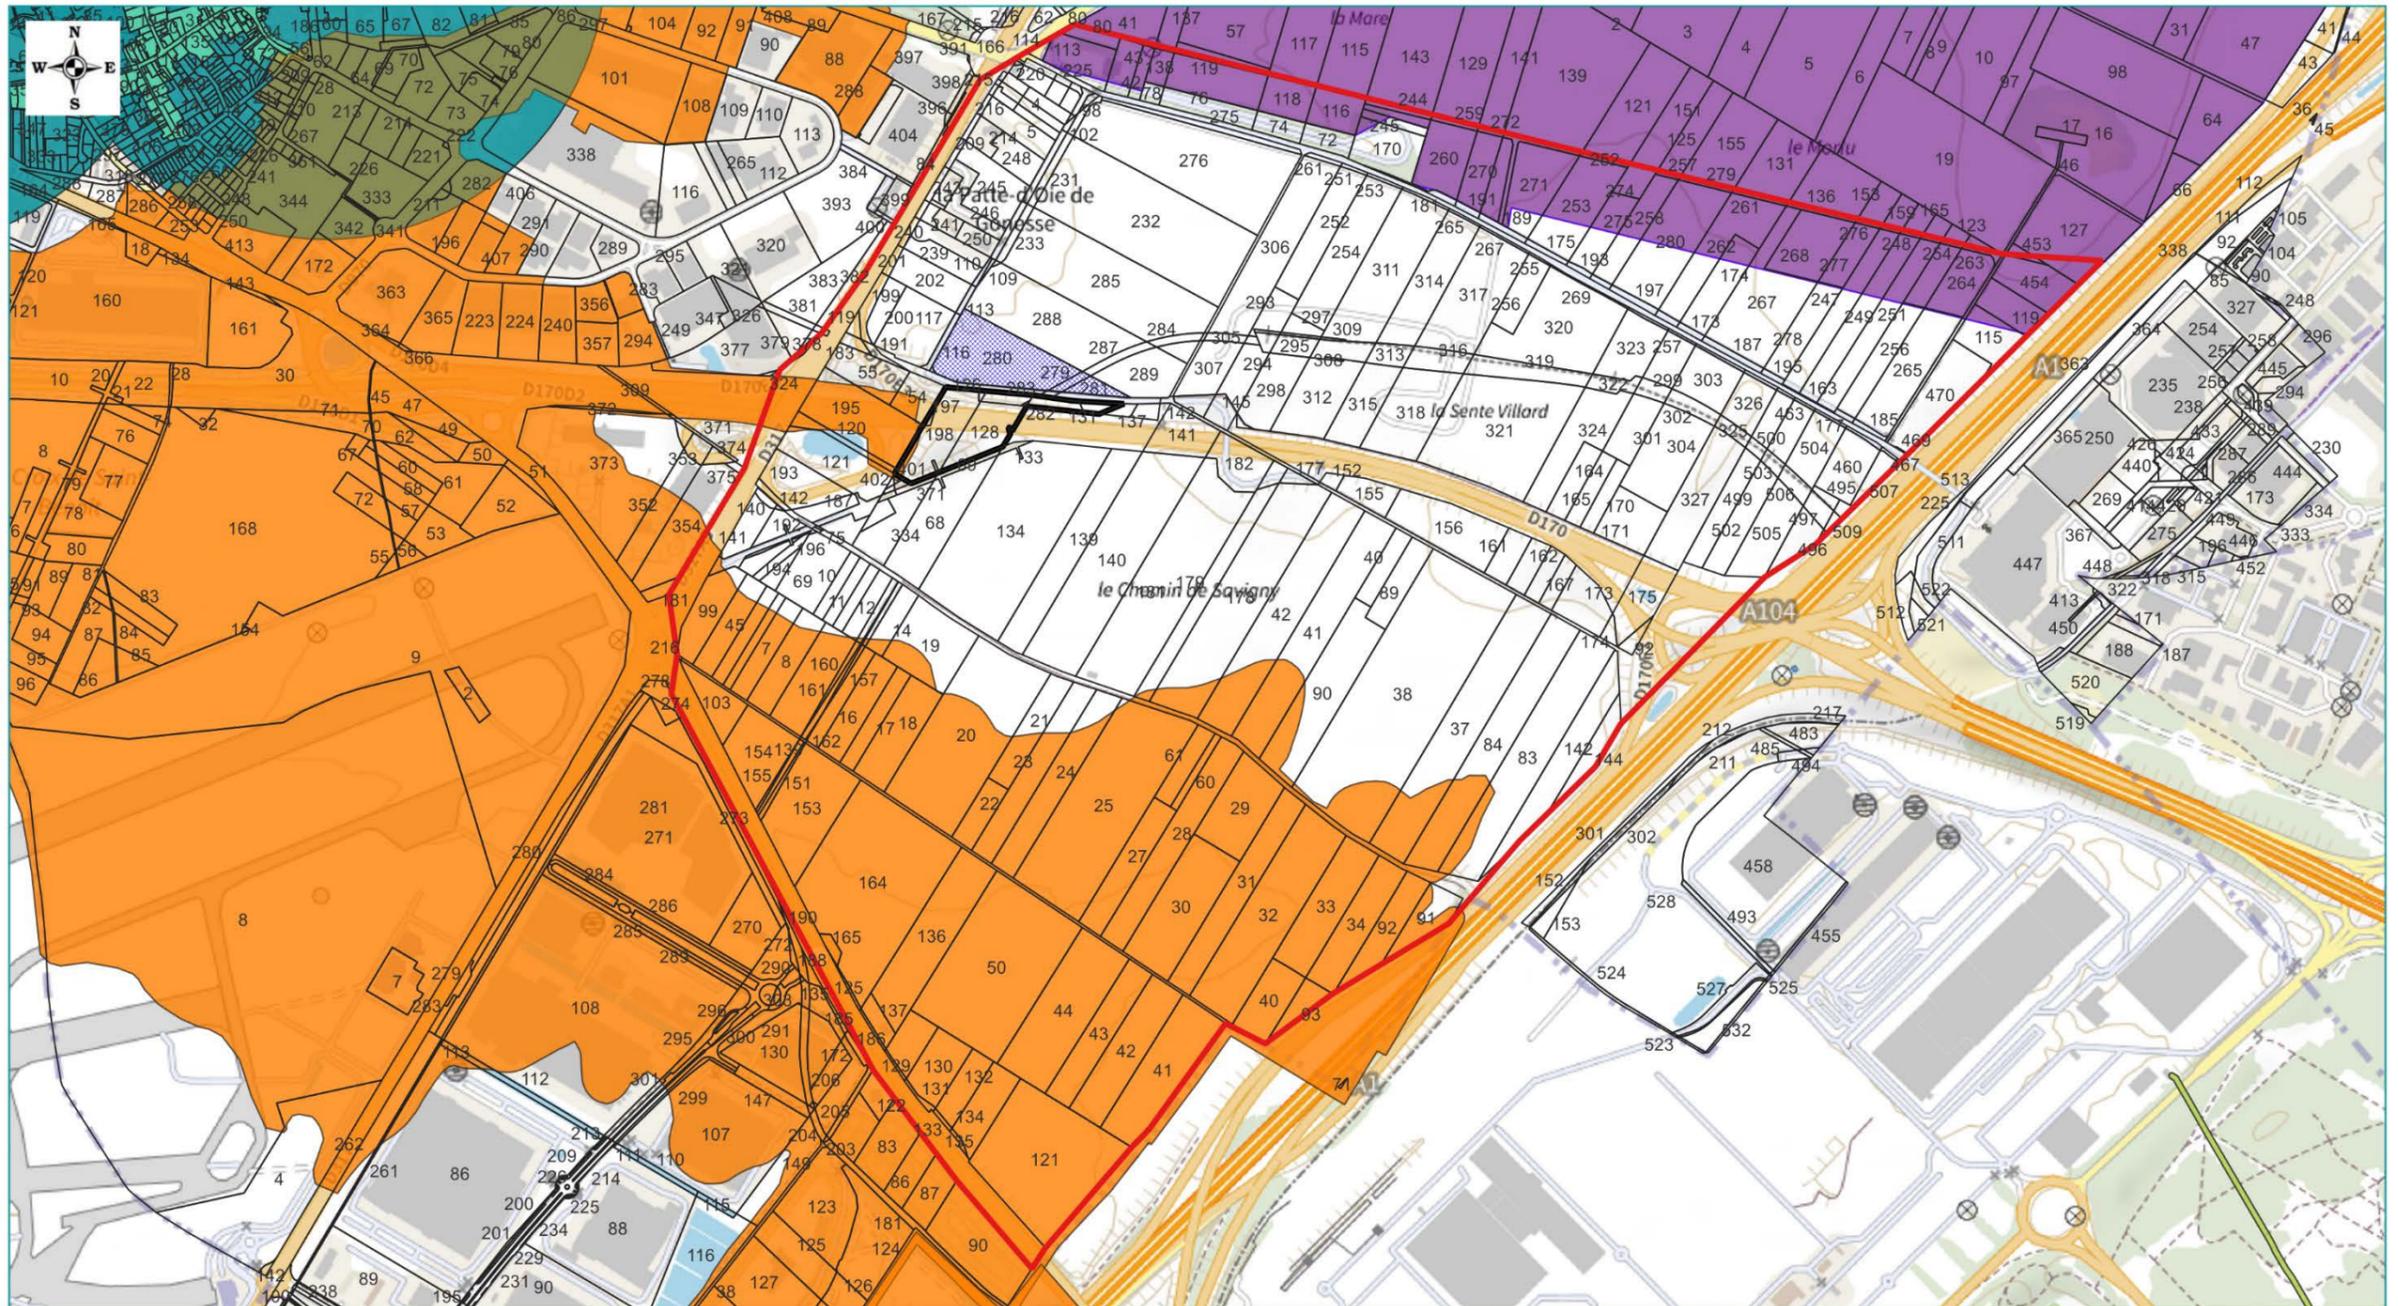
Servitudes	
Date : 17/08/2023	Référence : IDA230151	Légende	
Échelle : 0 250 500 m		Emprise de la ZAC du Triangle de Gonesse (site d'étude)	Servitudes d'utilité publique
		Parcelles cadastrales (données cadastre.gouv.fr mise à jour de janvier 2023)	a9 - zone agricole protégée sur les communes de Gonesse et Roissy-en-France
		Site SARM concerné par une recommandation de servitude d'utilité publique et de restriction d'usages	ac1 - zone de protection monument historique
			pm1/ B1 - zone « faiblement exposée, potentiellement sous-minée » d'après le PPRMNT (Plan de prévention des risques mouvement de terrain)
			Point noir de Gonesse - arrêté préfectoral n°13577 du 30/09/2016

La localisation des servitudes recensées est présentée ci-dessous.

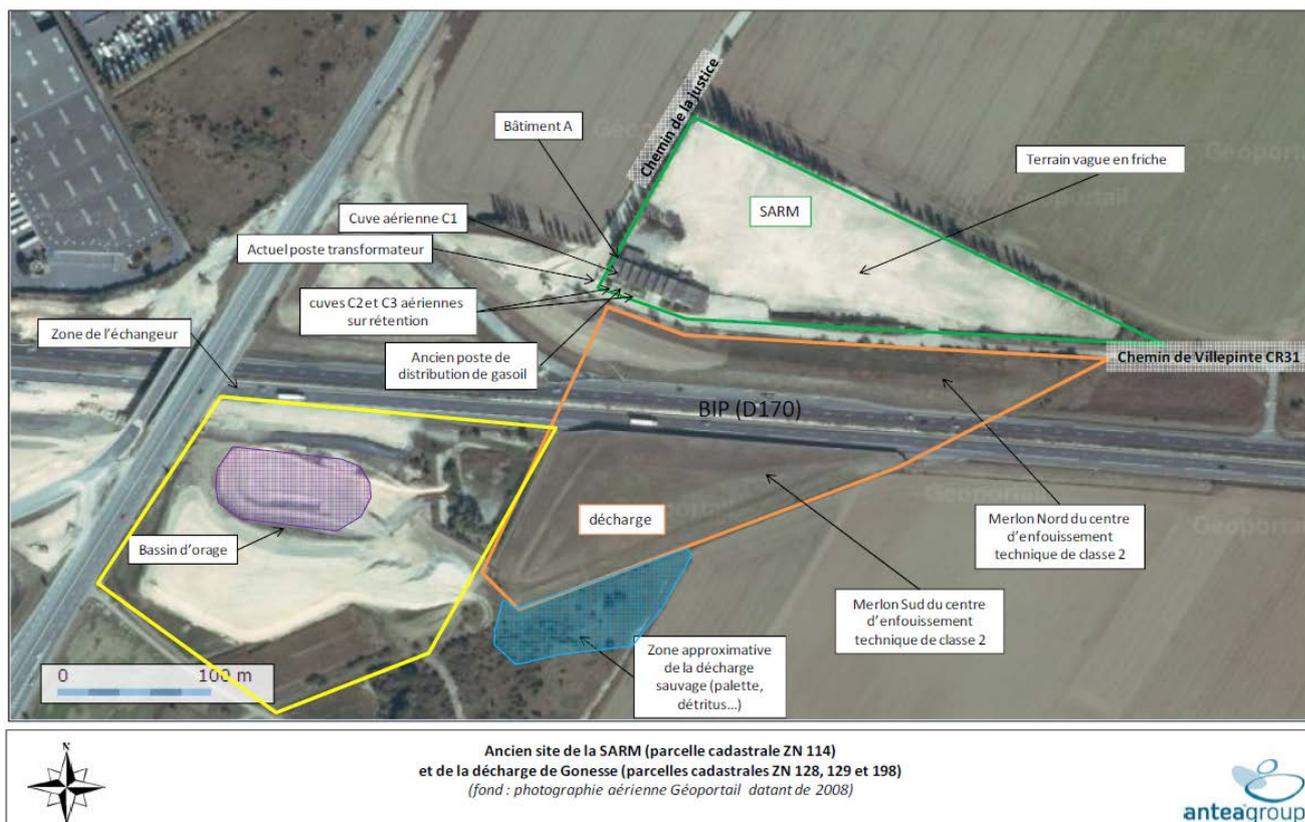
Figure 20 : Cartographie de synthèse de la visite de site de 2012 (extrait du rapport Antea n°66138 du 29/11/2012)

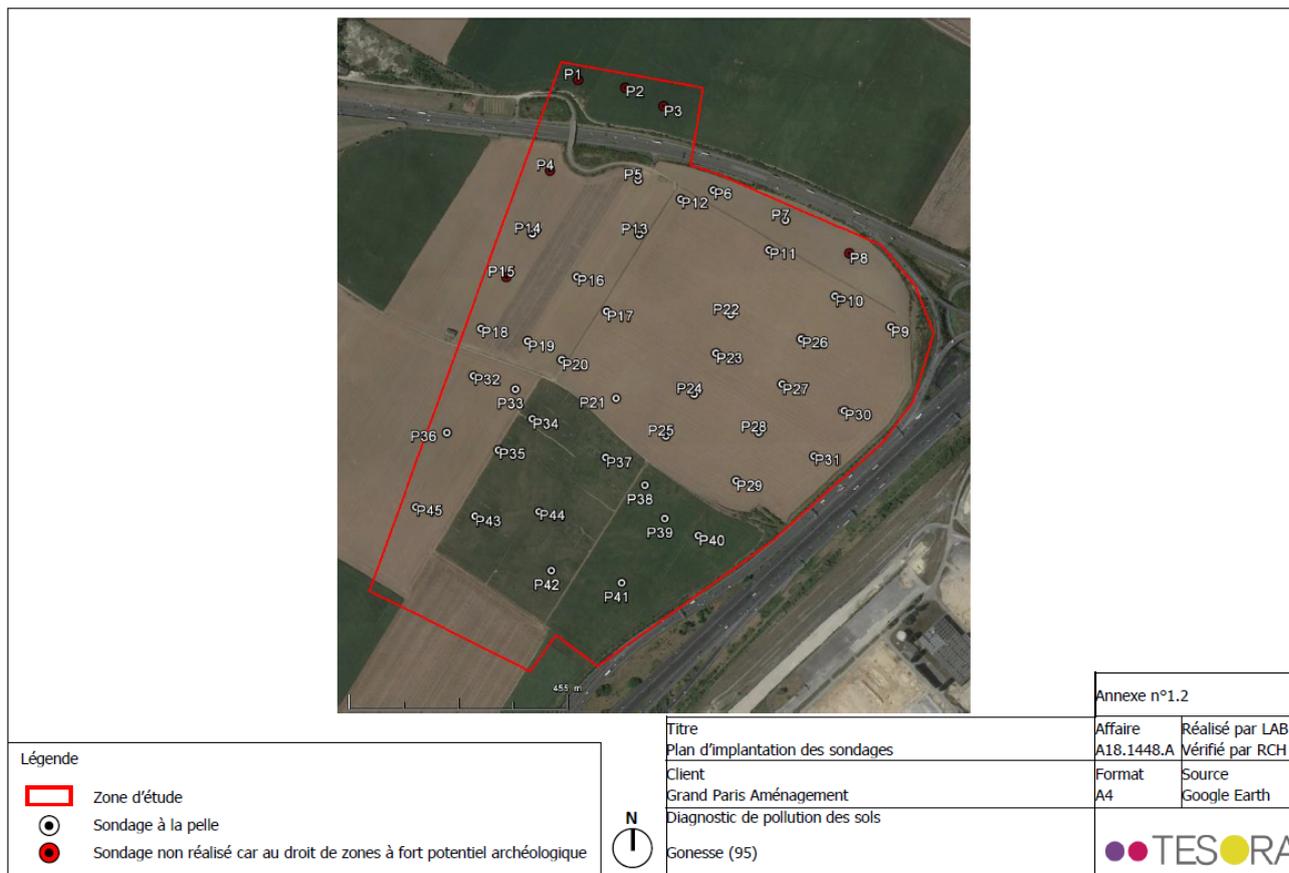
Figure 21 : Cartographie de TESORA indiquant notamment les sondages non réalisés en 2018 en raison de zones à fort potentiel archéologique

La carte suivante présente les sondages concernés.

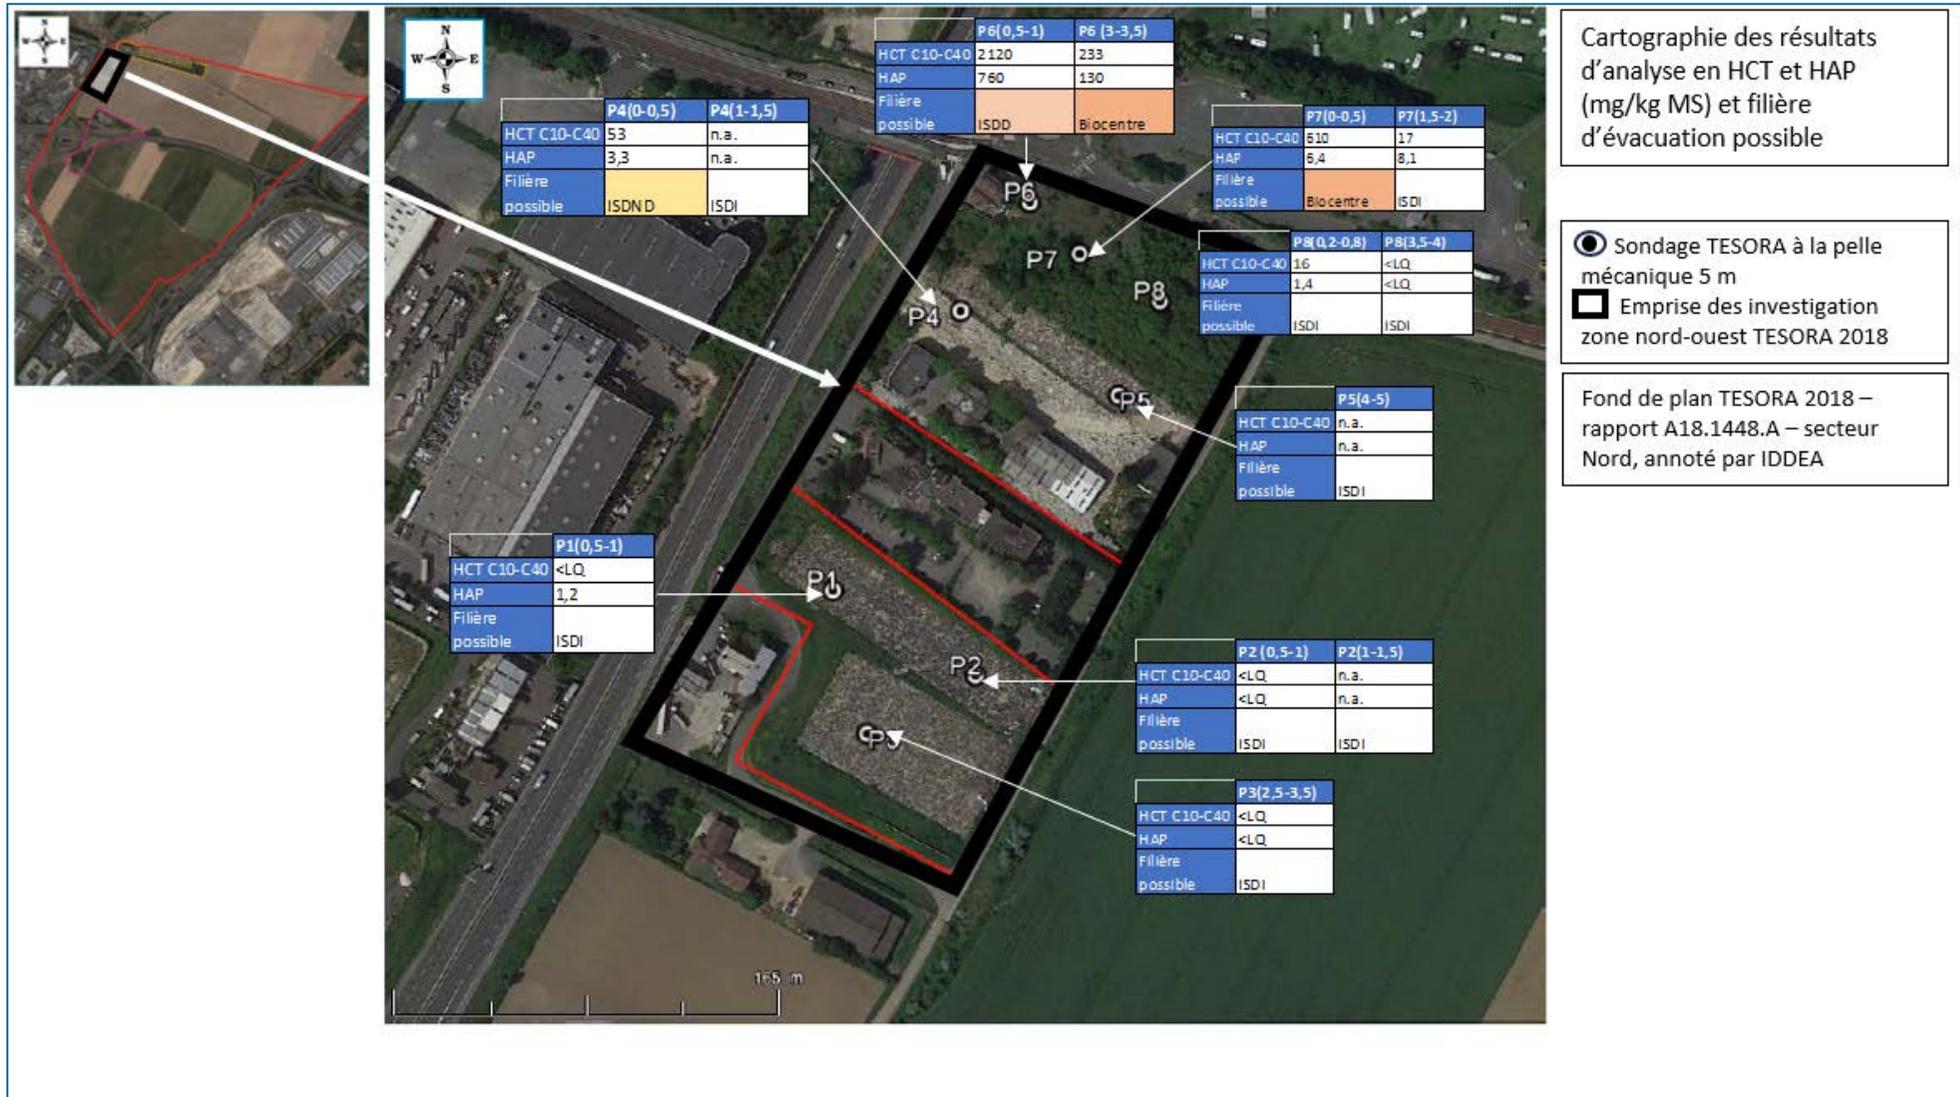
Figure 22 : Synthèse des résultats d'analyses en HCT C10-C40 et HAP, secteur nord-ouest et filières d'évacuations estimées (source :extrait du rapport TESORA de 2018 relatif au secteur nord-ouest, annotations IDDEA)

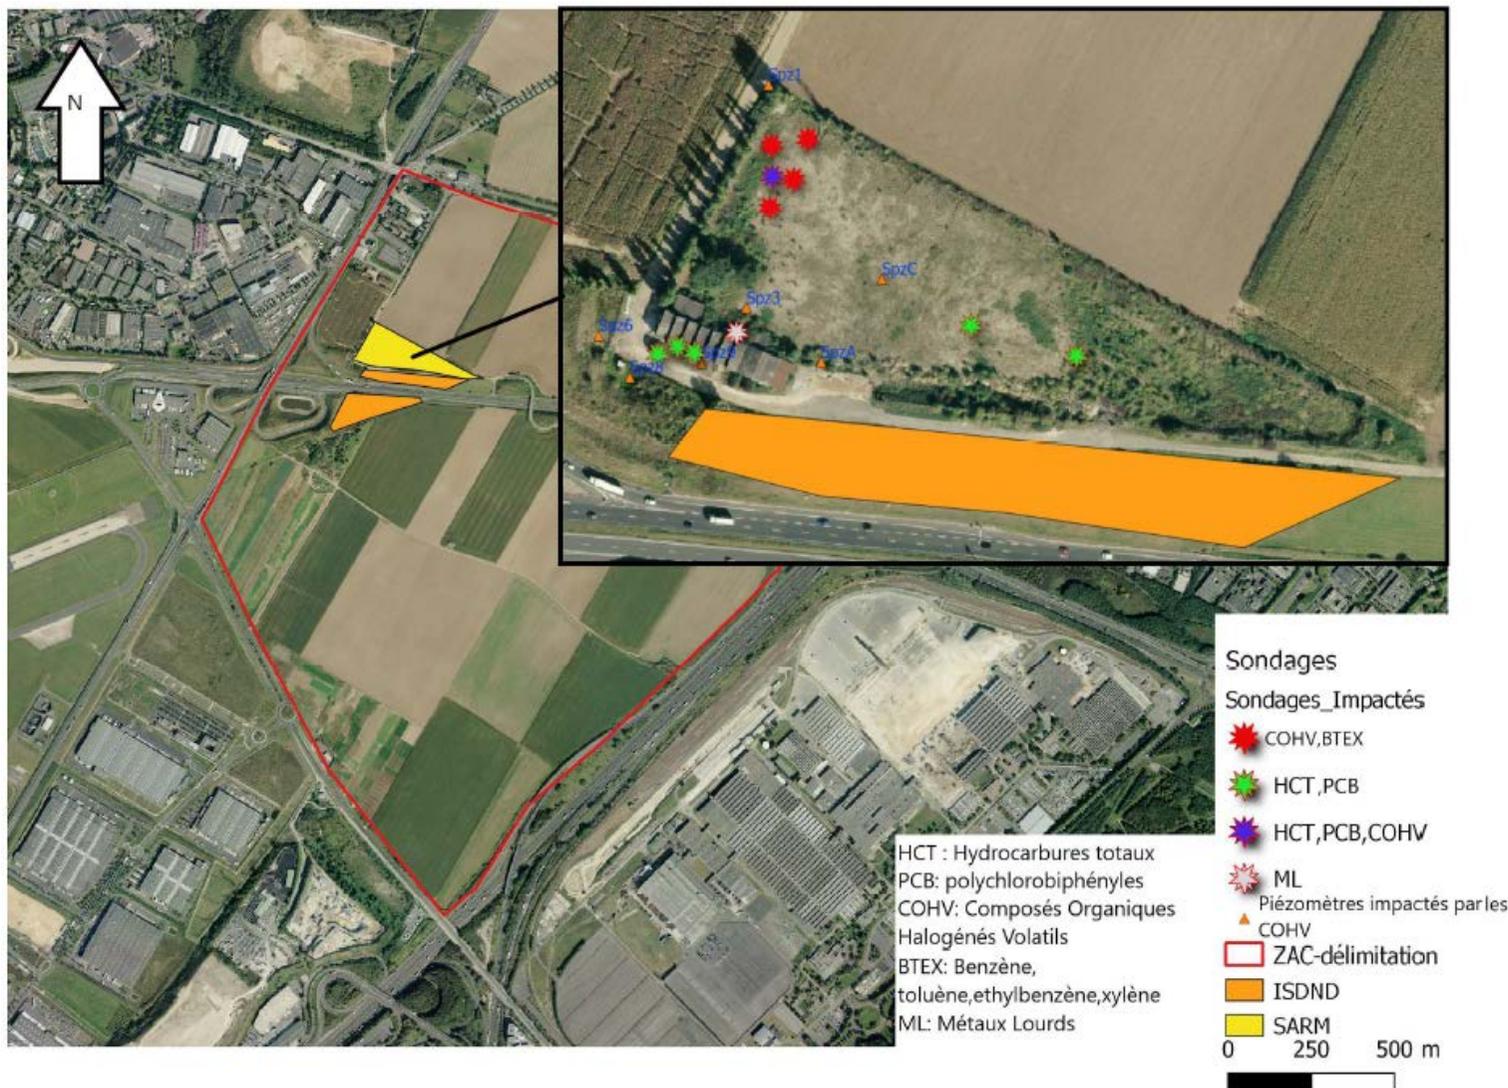
Figure 23 : Synthèse des impacts recensés dans les sols par le CEREMA au droit de la SARM (extrait du rapport CEREMA v0 de novembre 2020)

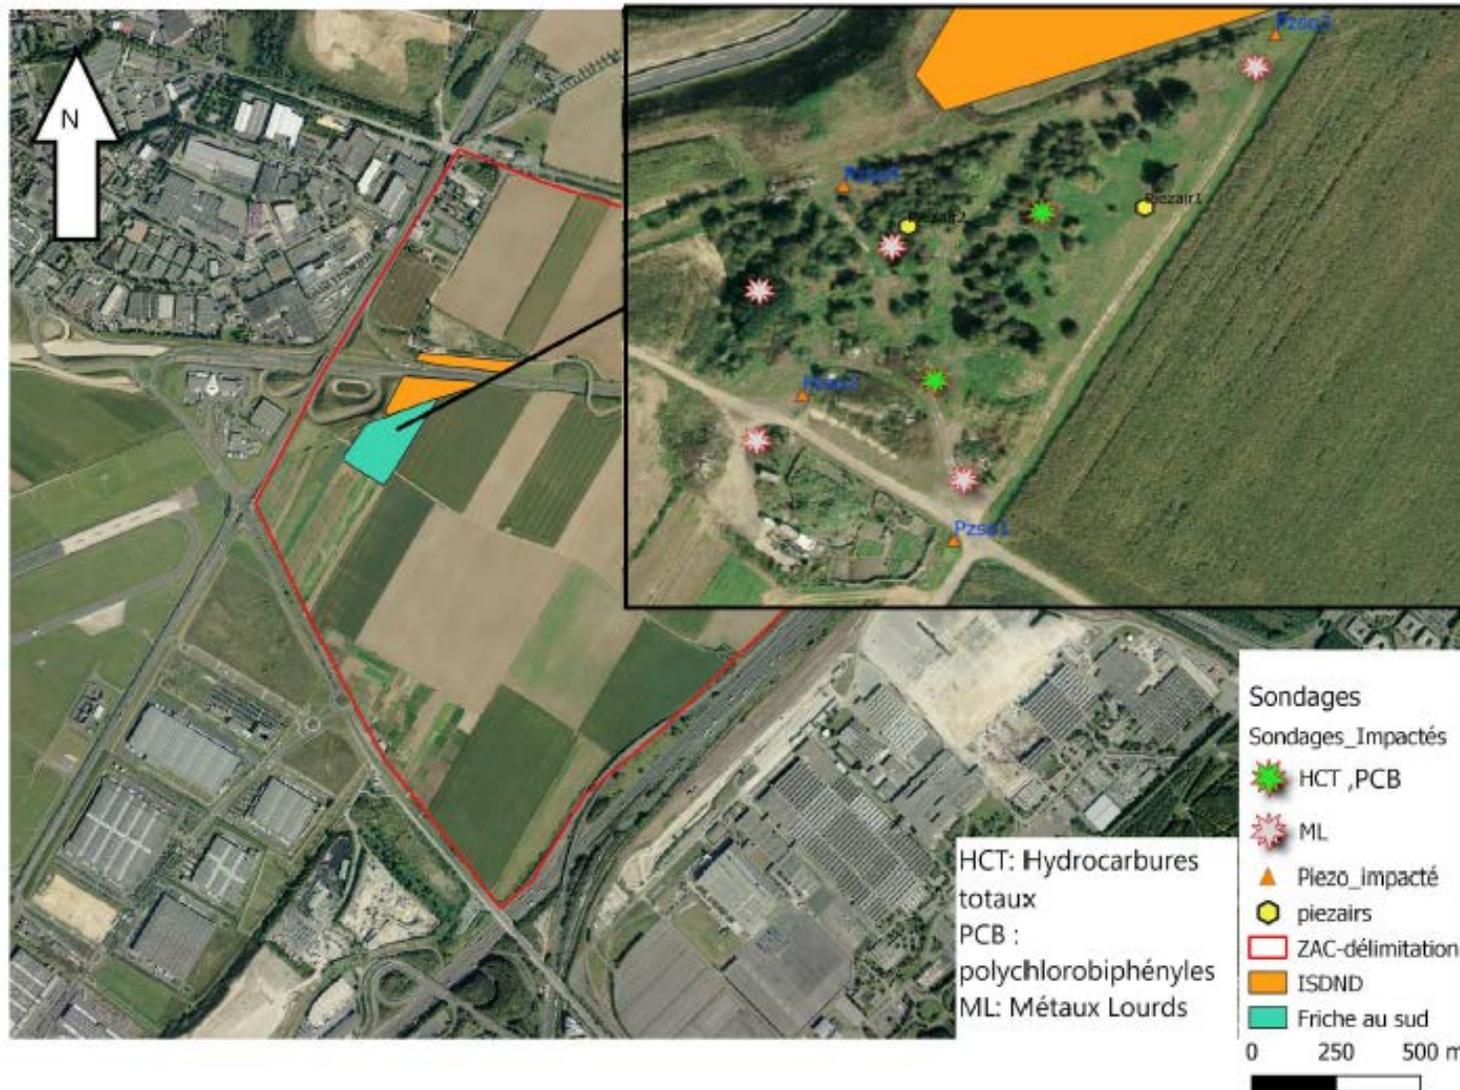
Figure 24 : Synthèse des impacts recensés dans les sols par le CEREMA au droit de l'ancienne décharge (extrait du rapport CEREMA v0 de novembre 2020)

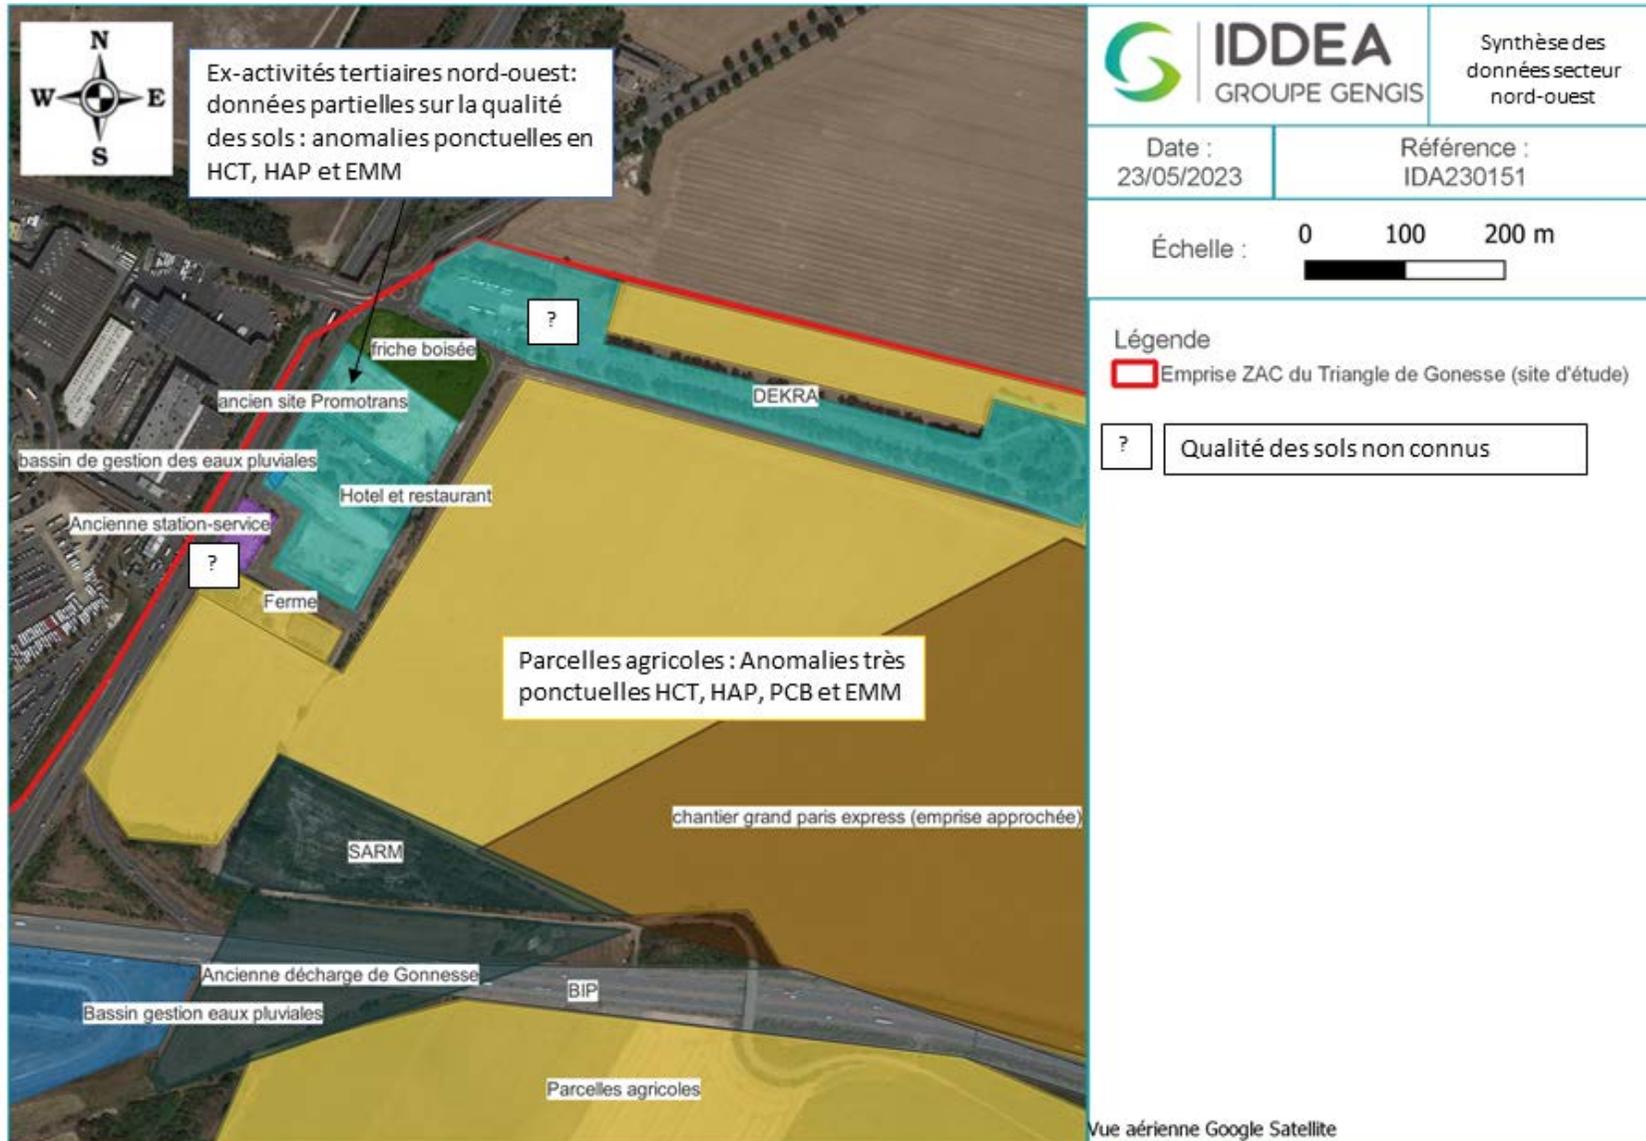
Figure 25: Synthèse cartographique des données disponibles, secteur nord-ouest

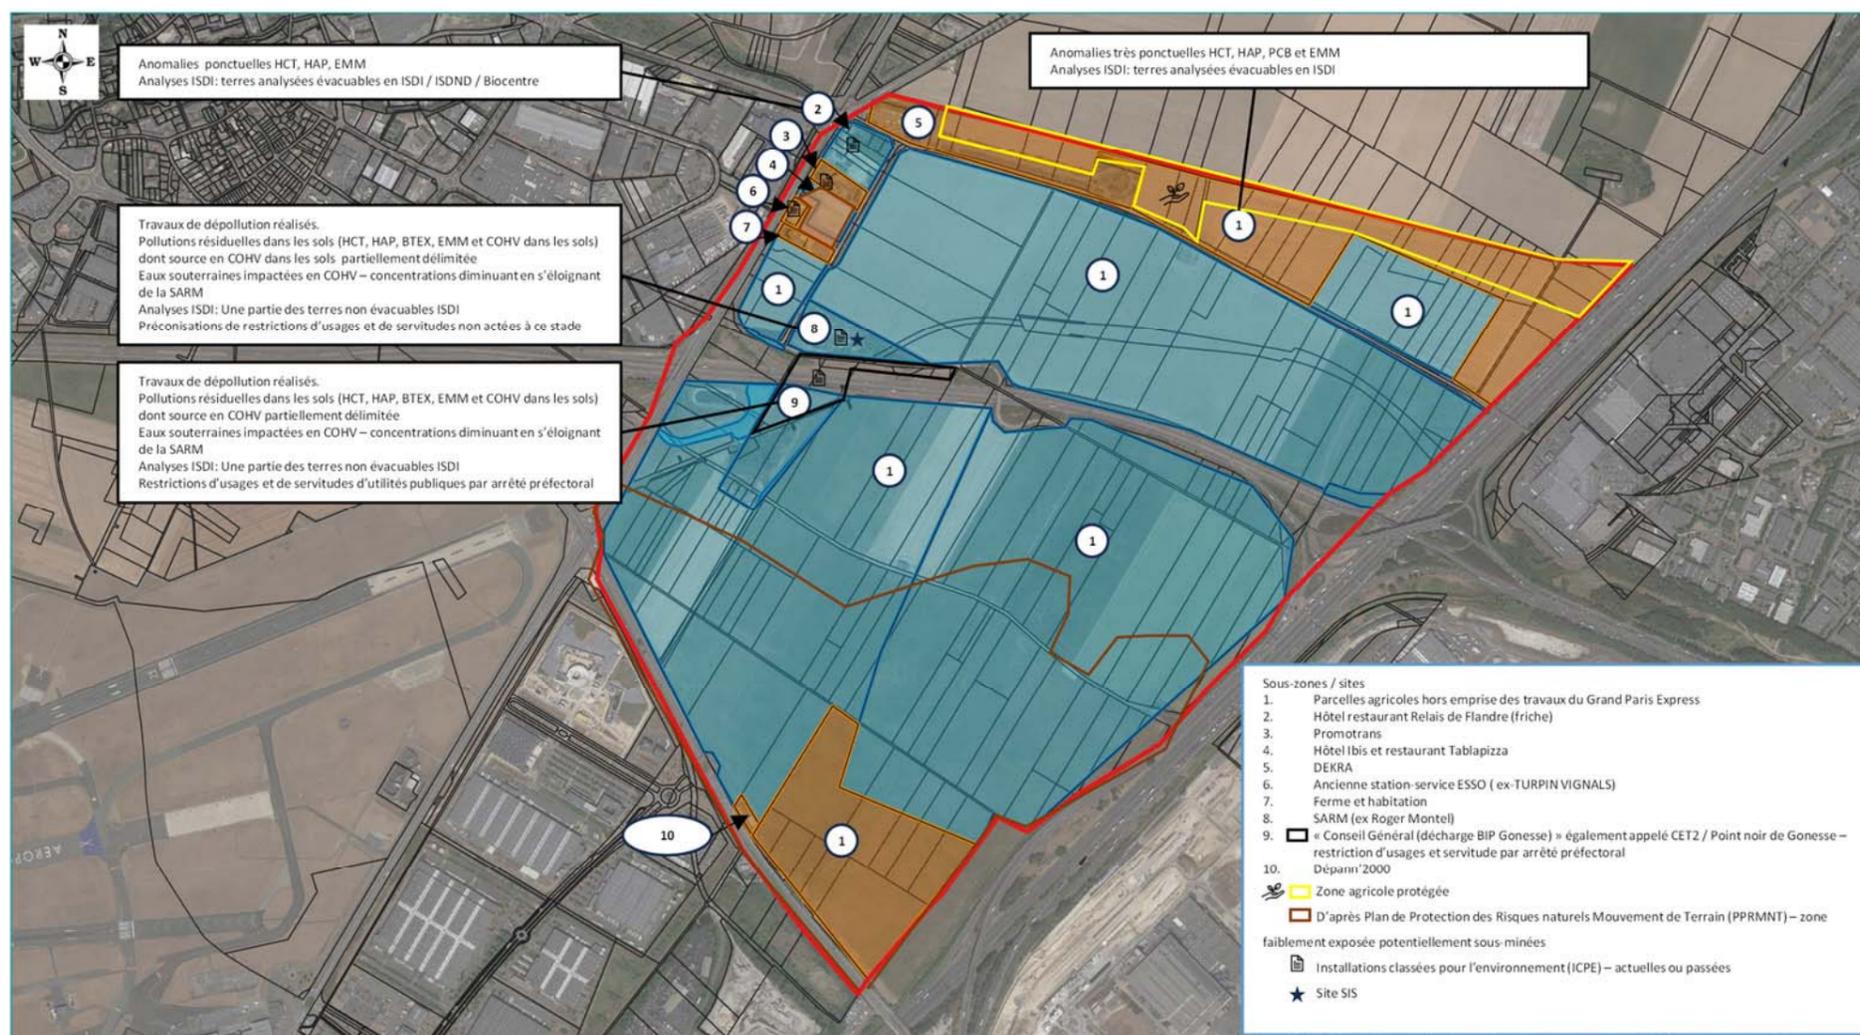
Zones investiguées	
Date : 25/08/2023	Référence : IDA230151	Légende	
Échelle : 0 250 500 m		Emprise de la ZAC du Triangle de Gonesse (site d'étude)	Parcelles cadastrales (données cadastre.gouv.fr mise à jour de janvier 2023)
		Zones investiguées	Absence d'investigations connues

La cartographie des sources de pollutions (potentielles) connues est présentée en Figure 26.

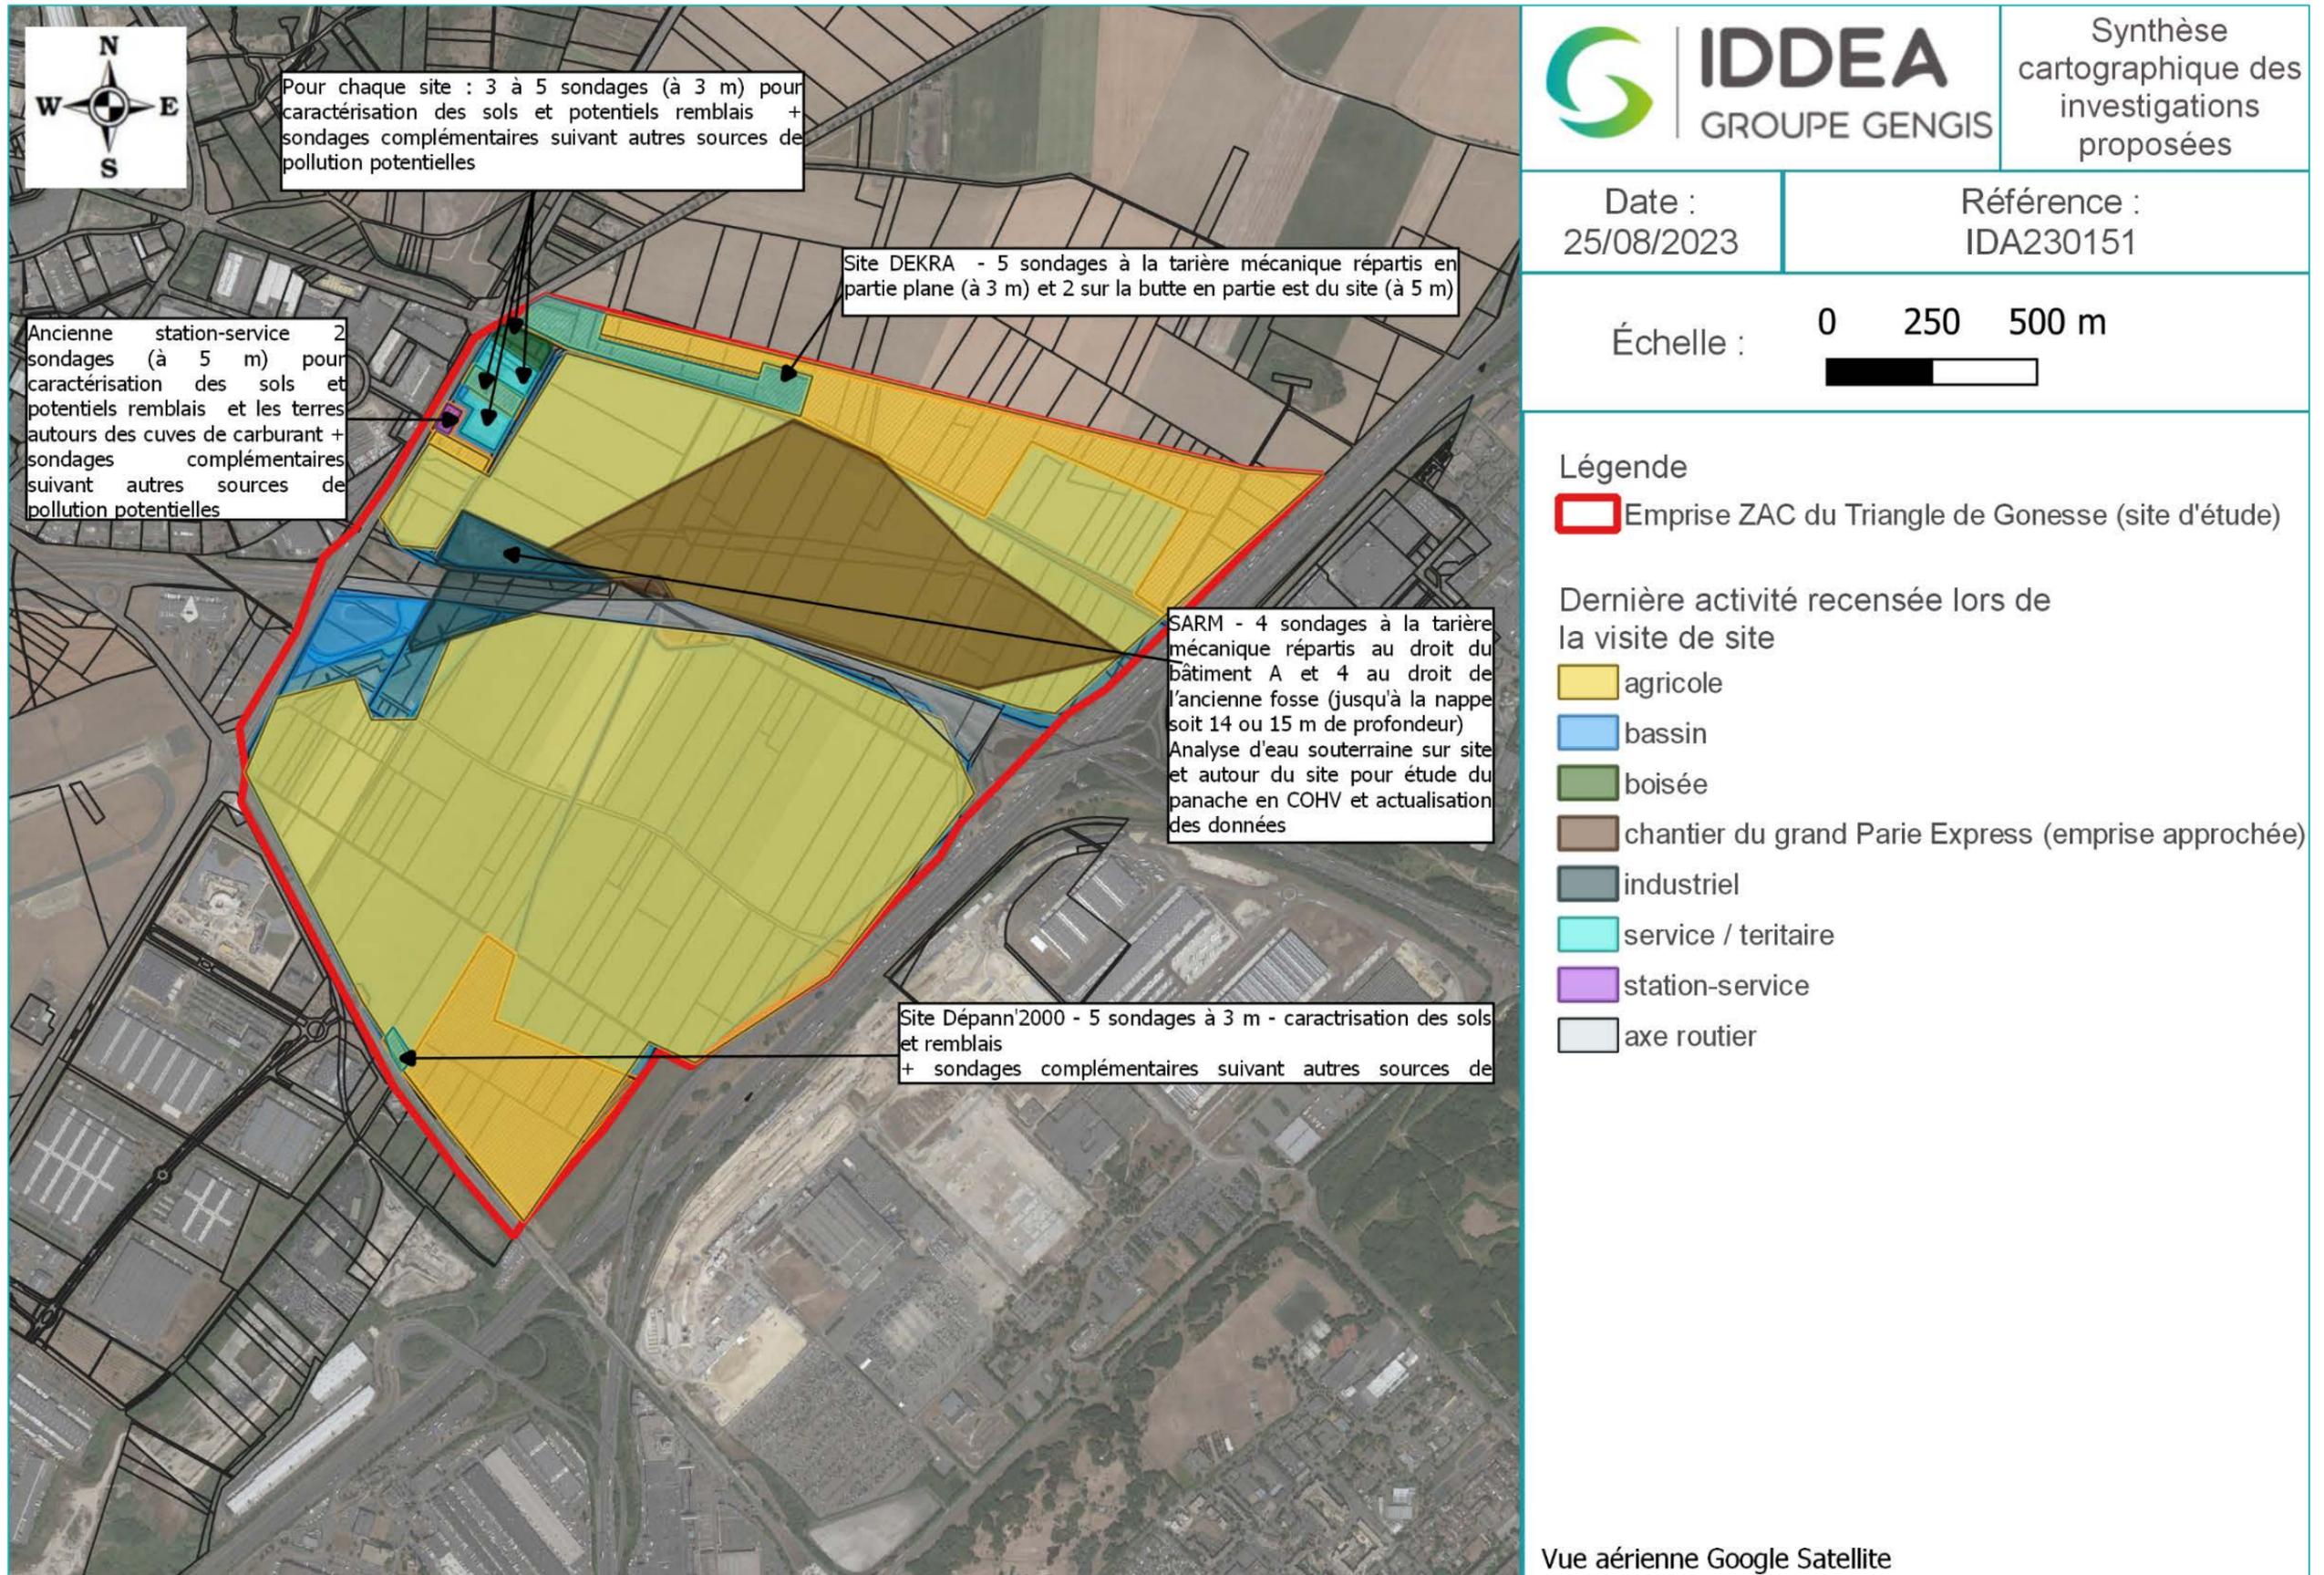
Figure 29 : Cartographie de synthèse des investigations complémentaires proposées (fond Google satellite annoté par IDDEA)

Les investigations proposées sont présentées en figure suivante.
