Rapport d'étude IDA230151

Grand Paris Aménagement
Parc du Pont de Flandre – Bât 033 –
1, rue de Cambrai
75945 Paris Cedex

Mise à jour étude historique, documentaire et mémorielle – Etude de vulnérabilité des milieux

ZAC du triangle de Gonesse
95 500 | Gonesse

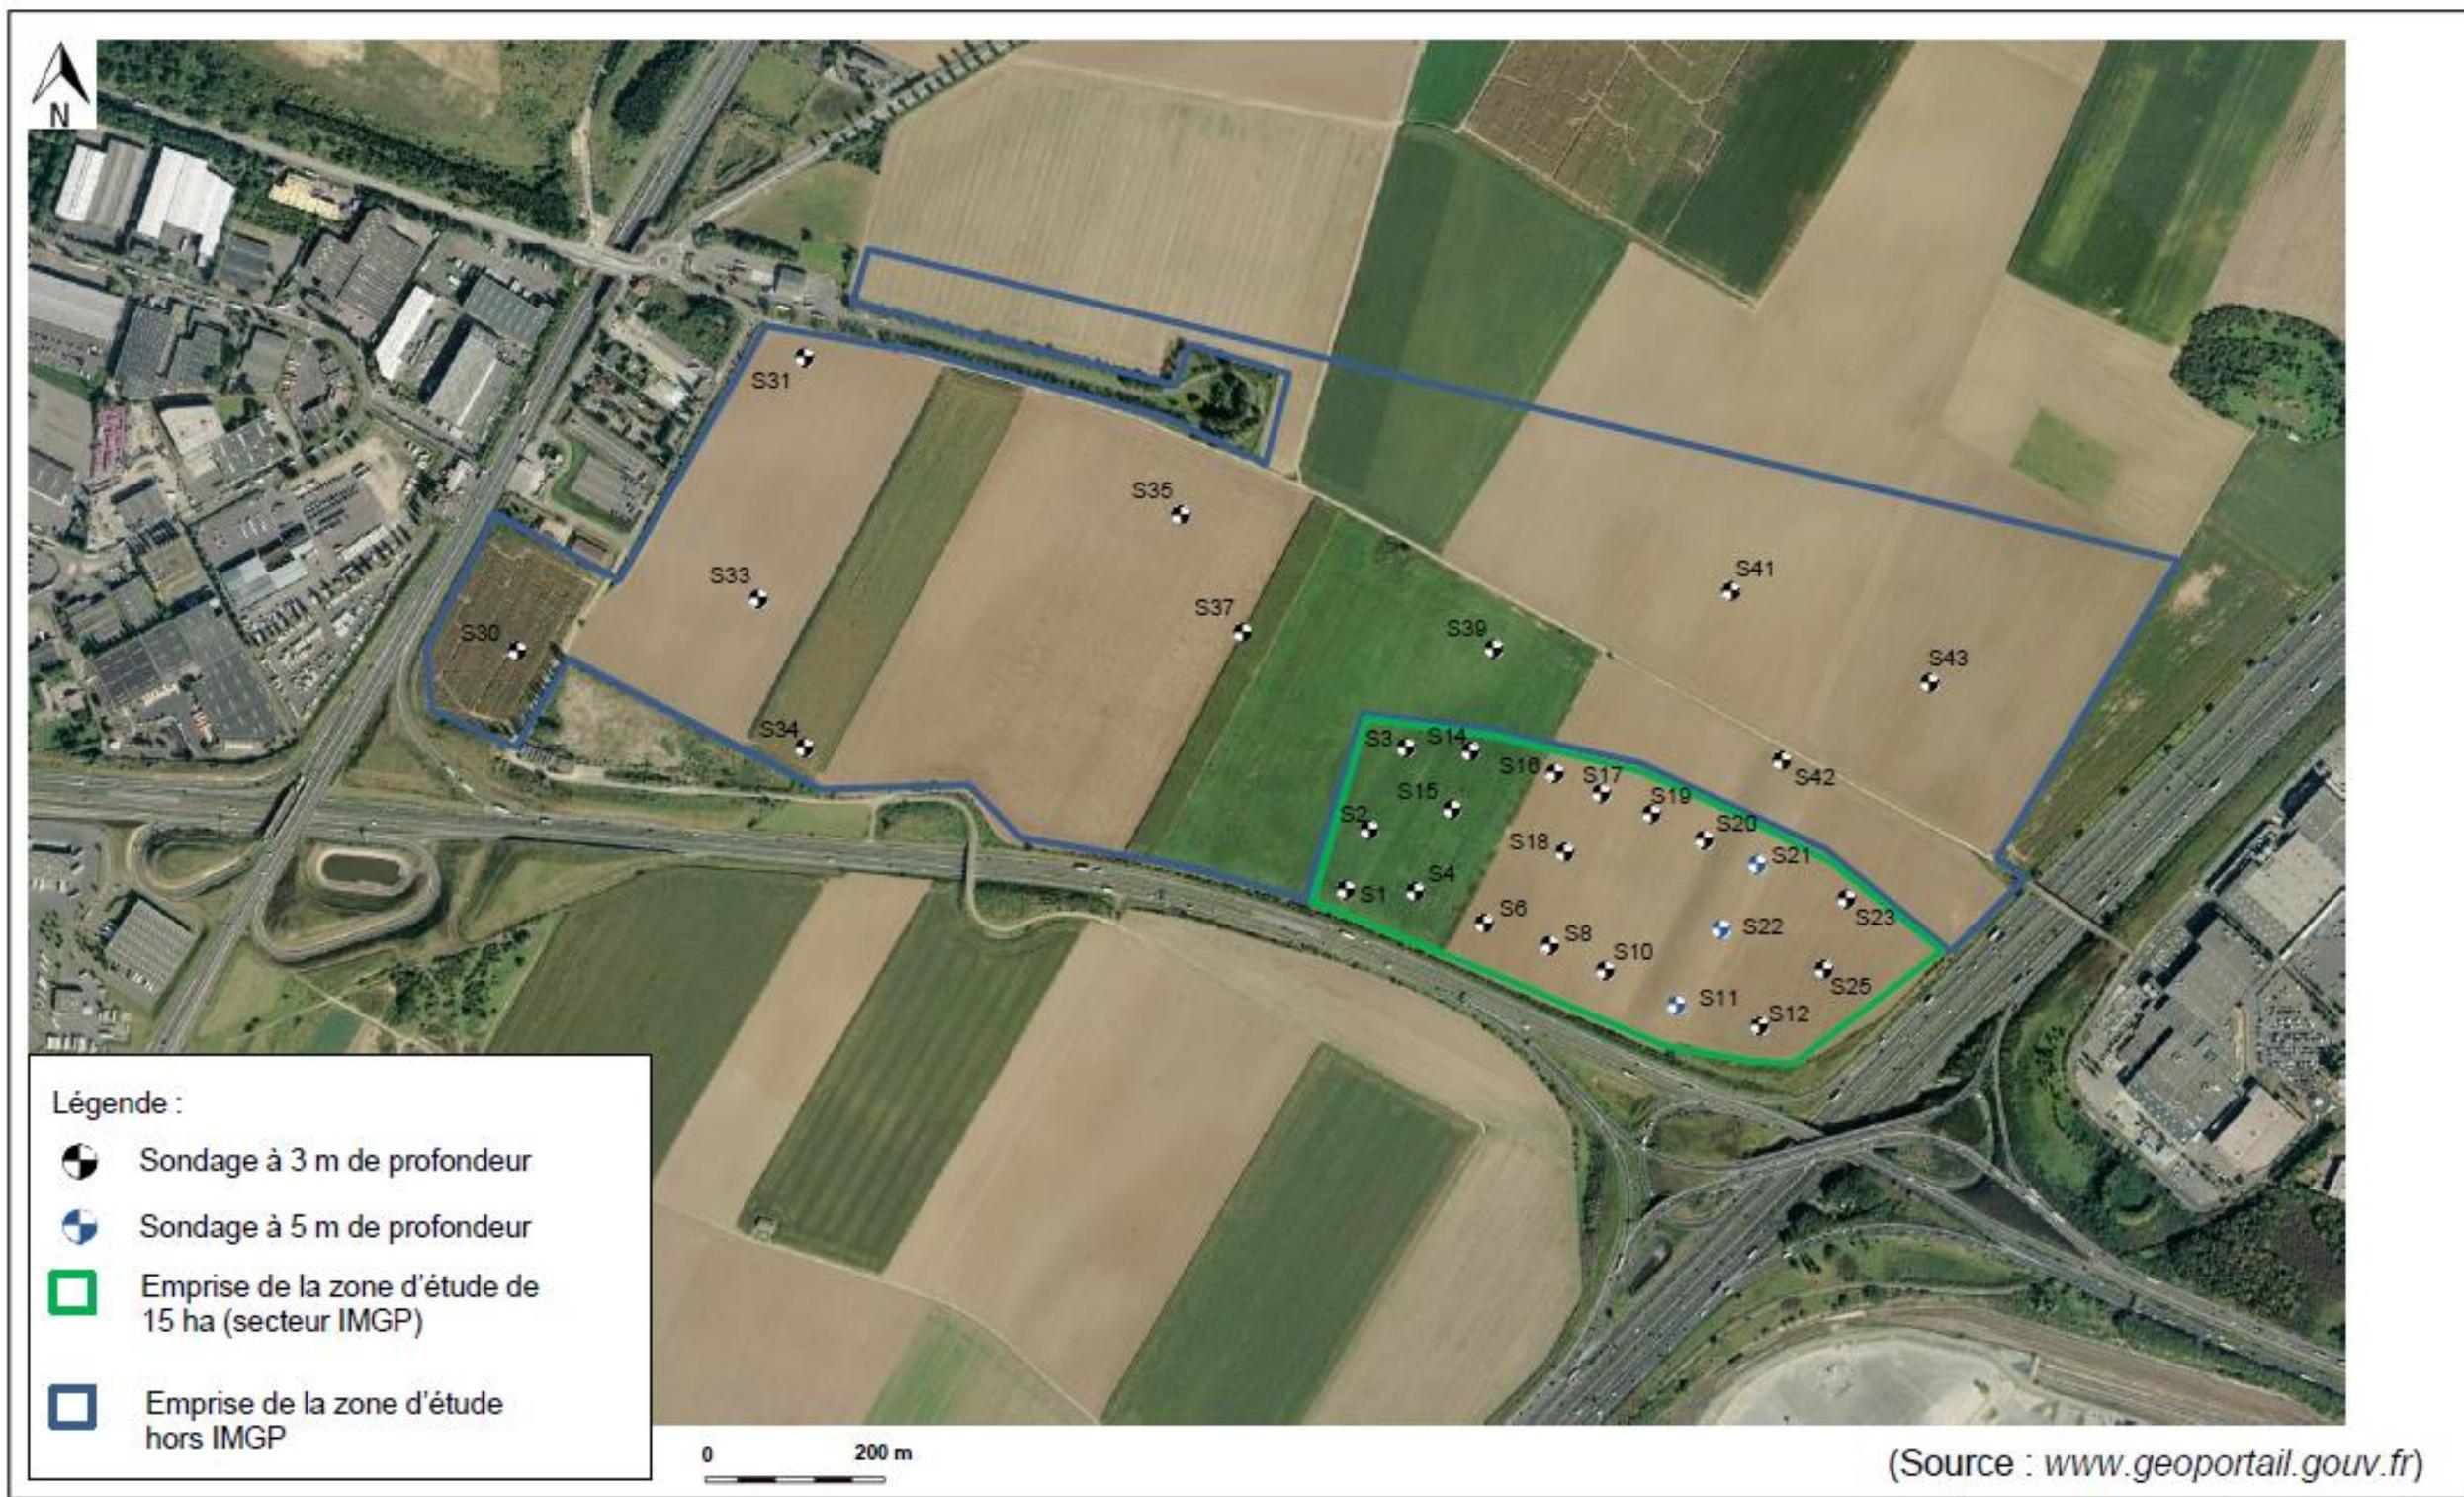
CLIENT	Grand Paris Aménagement		
AFFAIRE N°	704134-R2	NOM DE L'AFFAIRE	Diagnostic environnemental EVAL Phase 2 - Juin 2017 - Gonesse (95)
TITRE	Figure 3 : Plan d'implantation des sondages

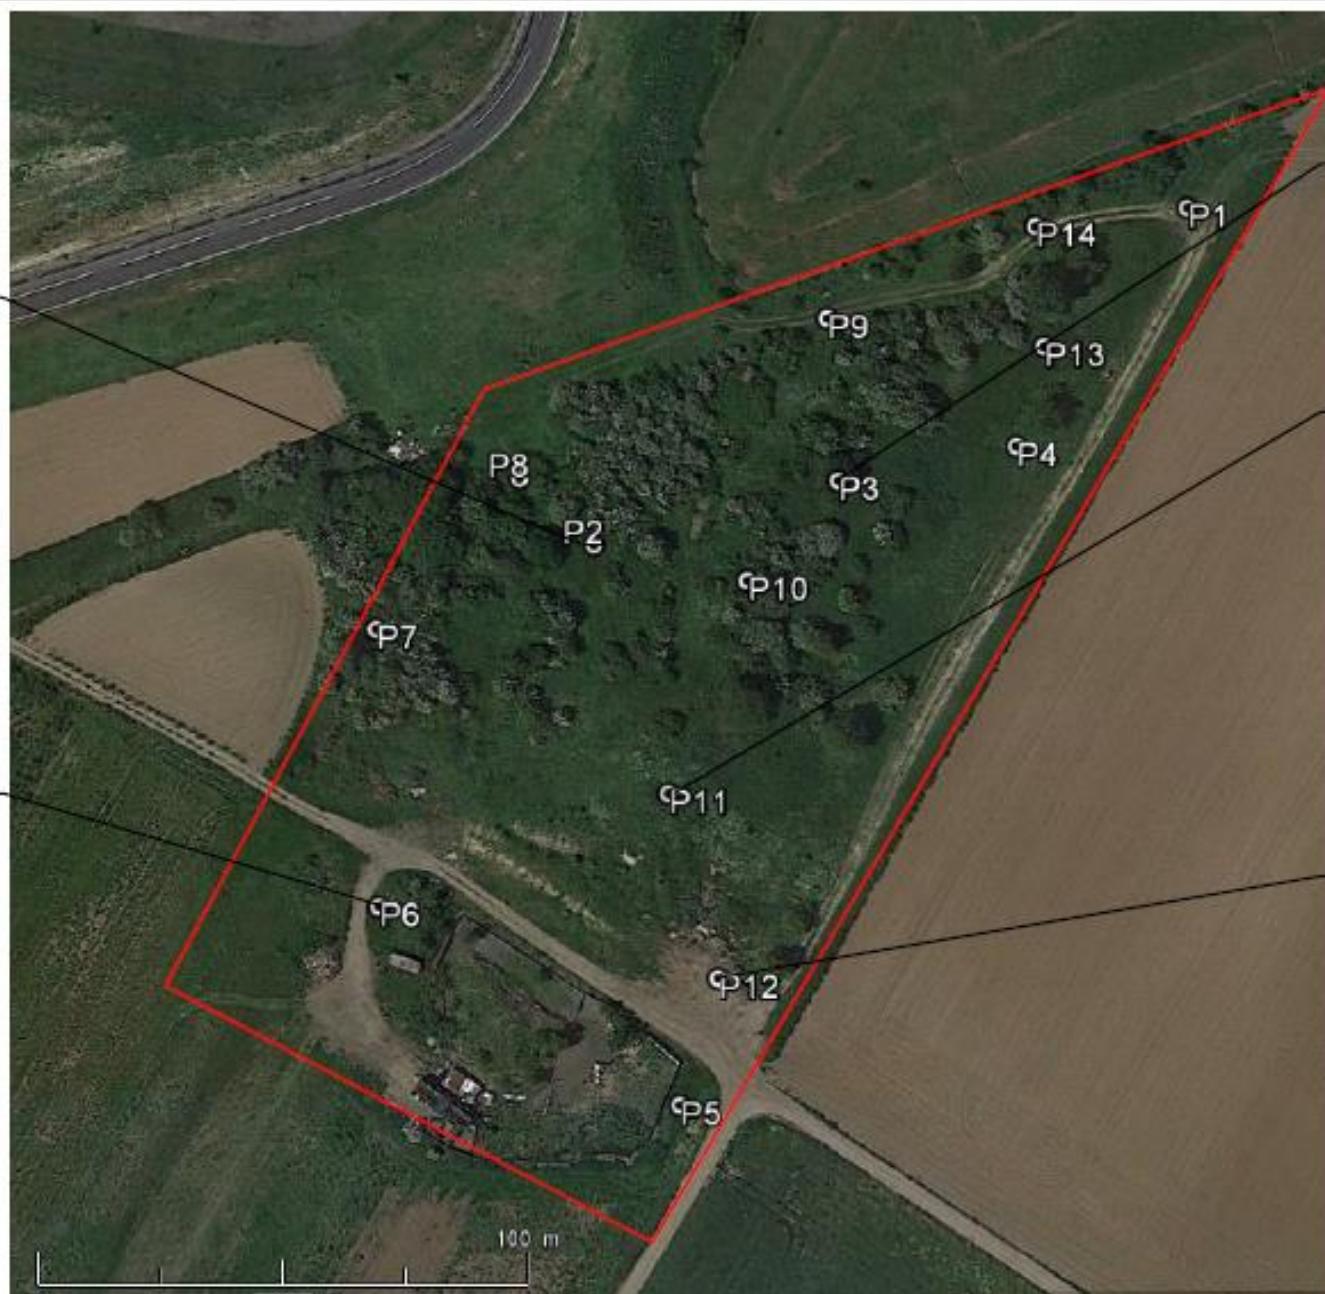
P2(3,5 – 4,5) :
[As] = 29 mg/kg
P2(4,5 – 5,5):
[As] = 73 mg/kg

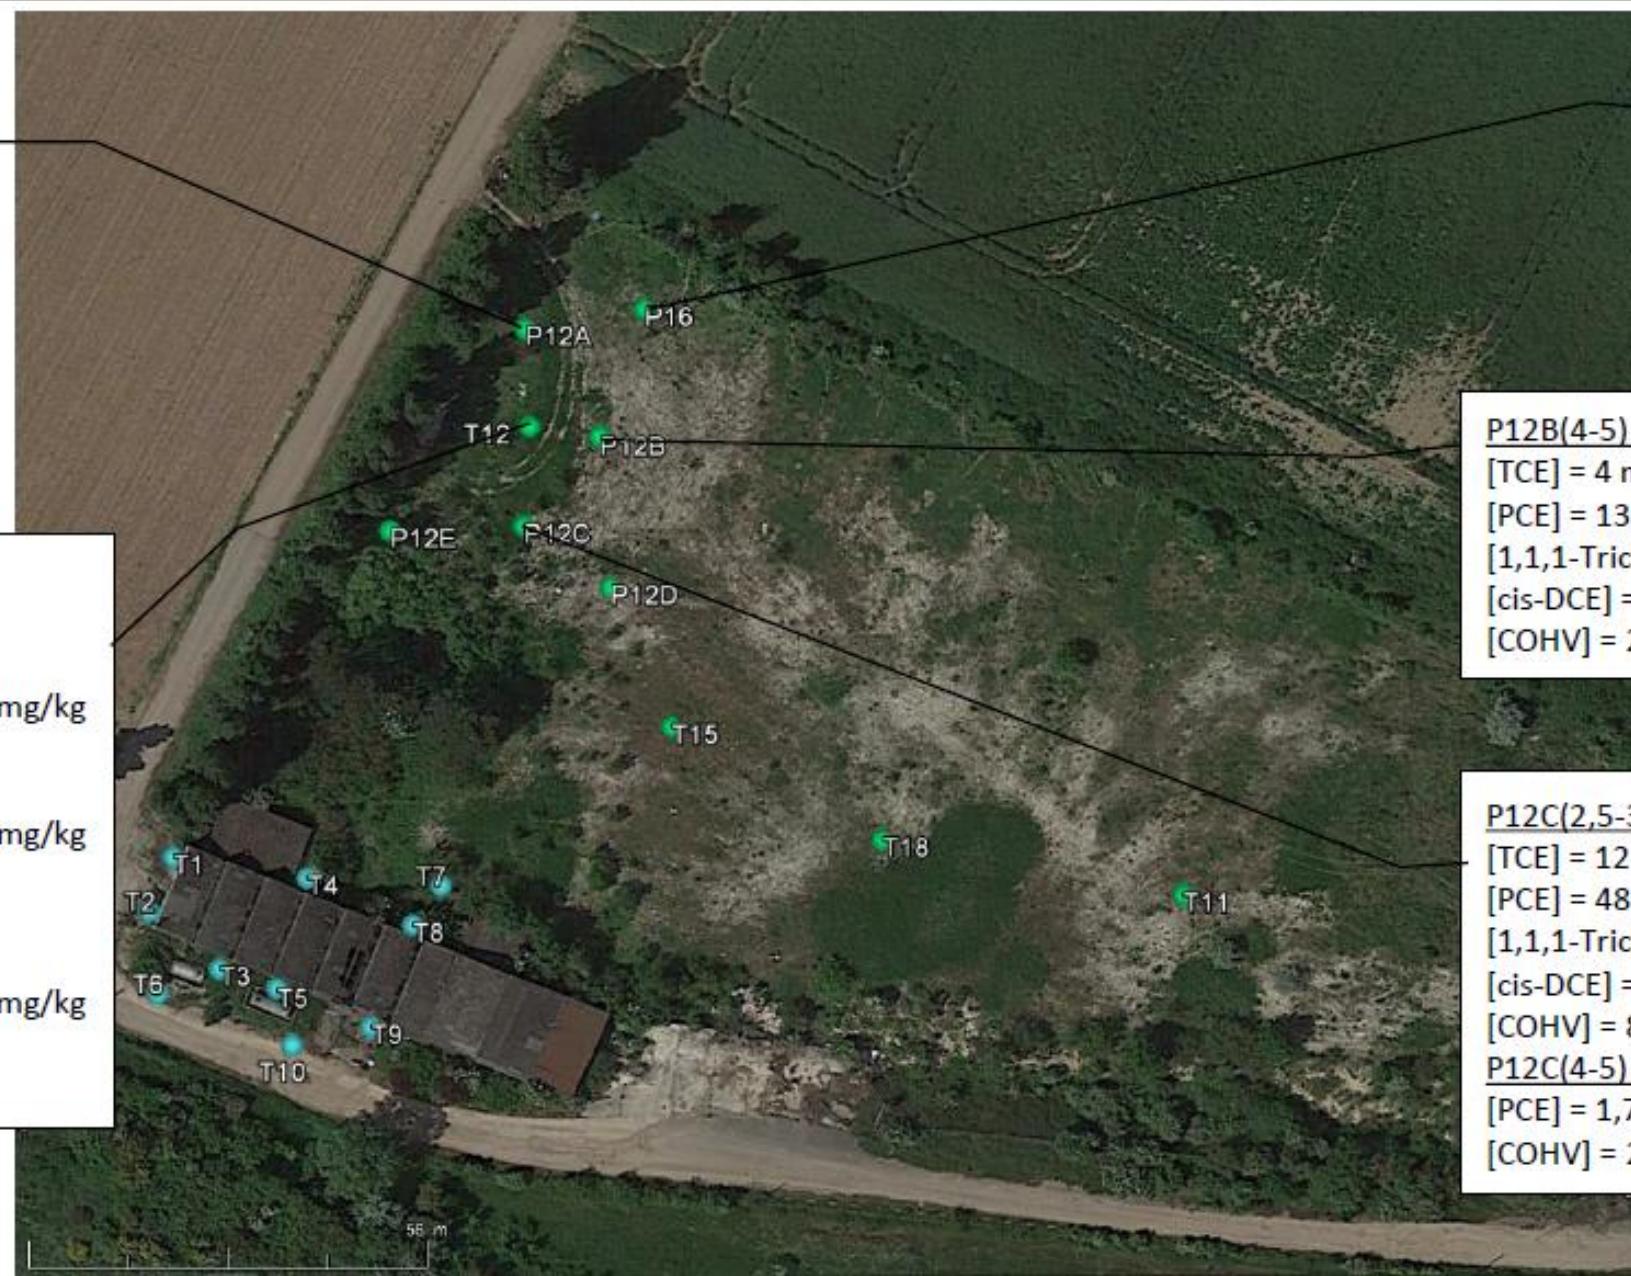
P12A(3-4) :
 [PCE] = 4,2 mg/kg
 [cis-DCE] = 2,3 mg/kg
 [COHV] = 6,95 mg/kg
P12A(4,5-5) :
 [PCE] = 0,82 mg/kg
 [cis-DCE] = 1,7 mg/kg
 [COHV] = 3,43 mg/kg

Titre Synthèse cartographie des anomalies analytiques en COHV dans les sols		Annexe n°16.2	
Client Grand Paris Aménagement		Affaire A18.1448.A	Réalisé par LAB Vérifié par RCH
Projet SARM, Gonesse (95)		Format A4	Source IGN

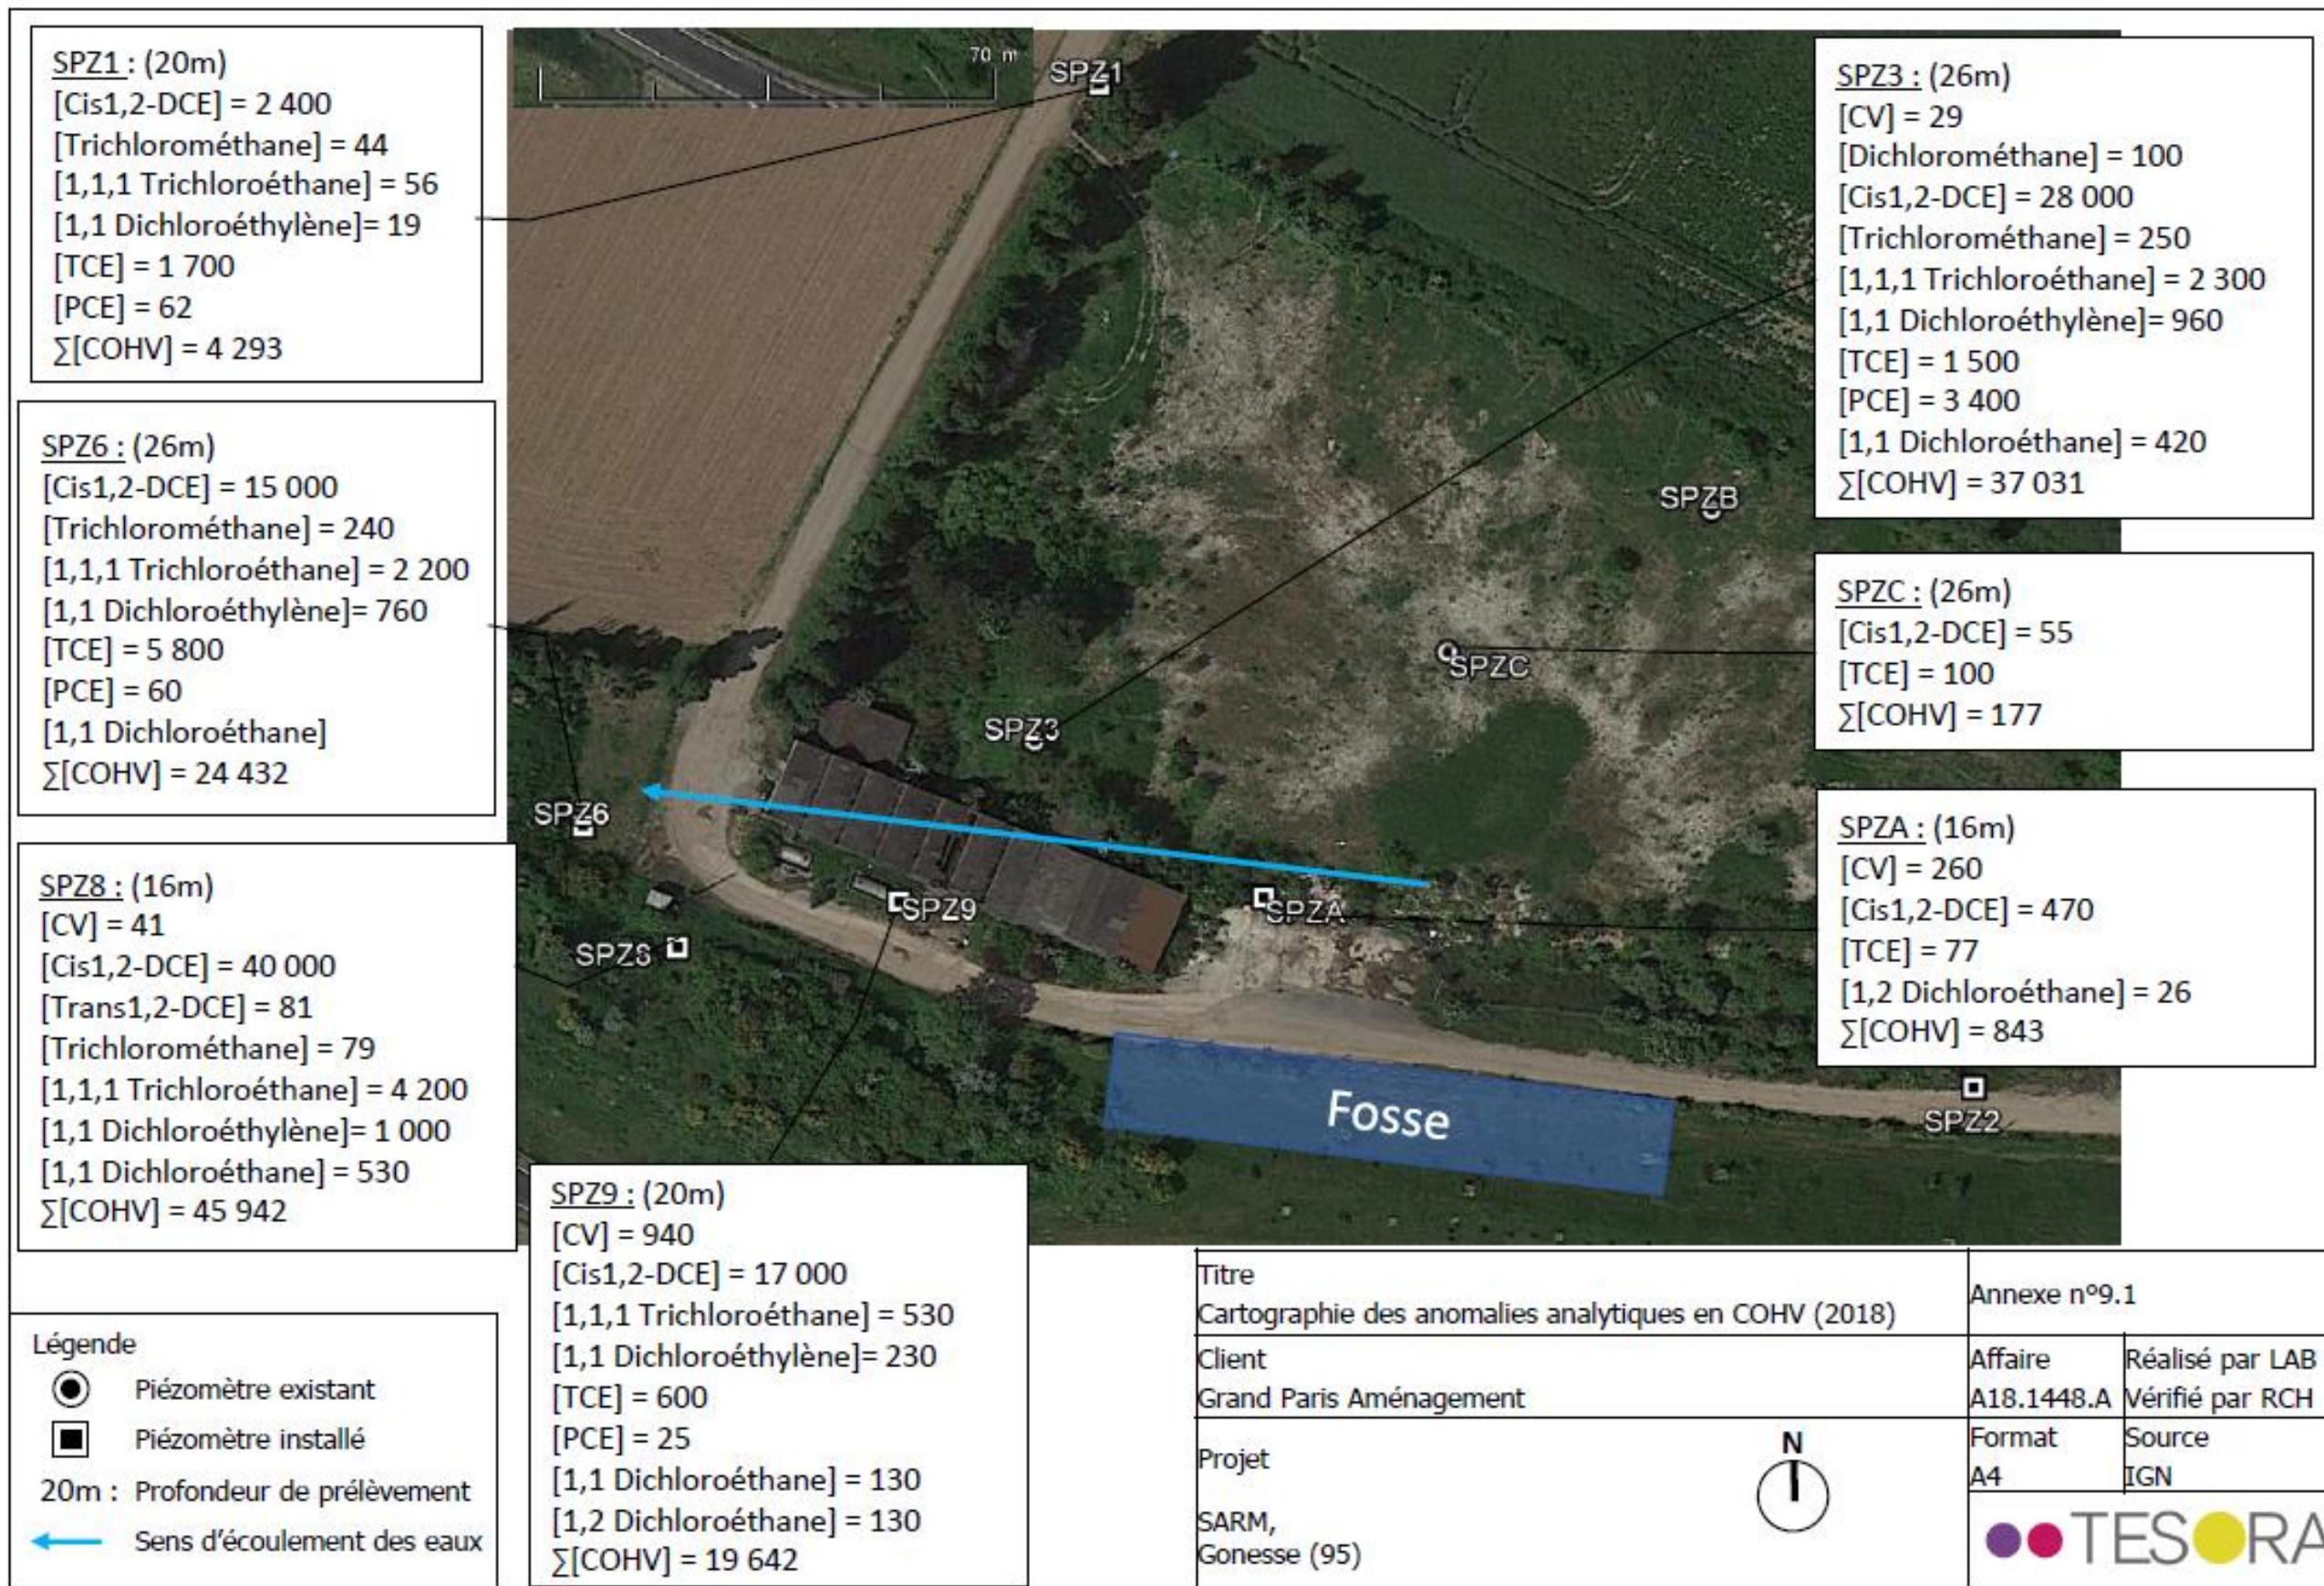
SPZ1 : (20m)
 [Cis1,2-DCE] = 2 400
 [Trichlorométhane] = 44
 [1,1,1 Trichloroéthane] = 56
 [1,1 Dichloroéthylène]= 19
 [TCE] = 1 700
 [PCE] = 62
 Σ[COHV] = 4 293
