# DOSSIER D'AUTORISATION ENVIRONNEMENTALE

Carrière de gypse de Vaujours - Guisy  
sur les communes de Vaujours et de Coubron en Seine-Saint-Denis (93)

## ANNEXE 17 - RAPPORTS DE DIAGNOSTIC PYROTECHNIQUE - PARTIE 2

**Diagnostic de contamination pyrotechnique**

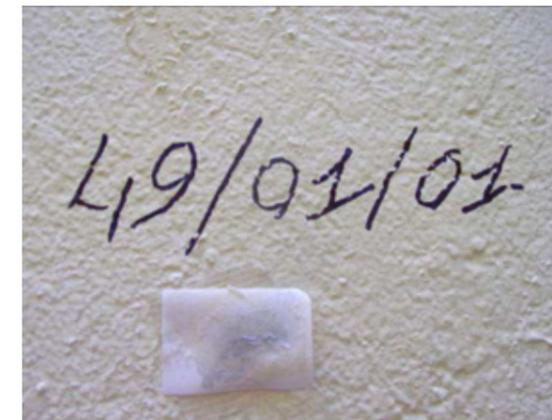
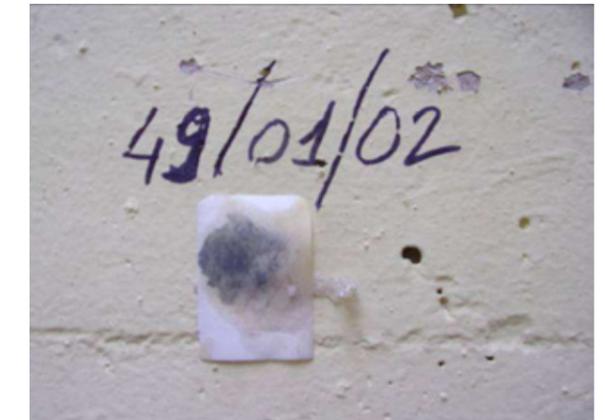
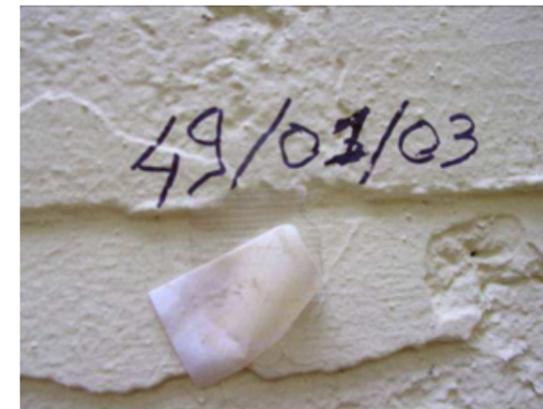
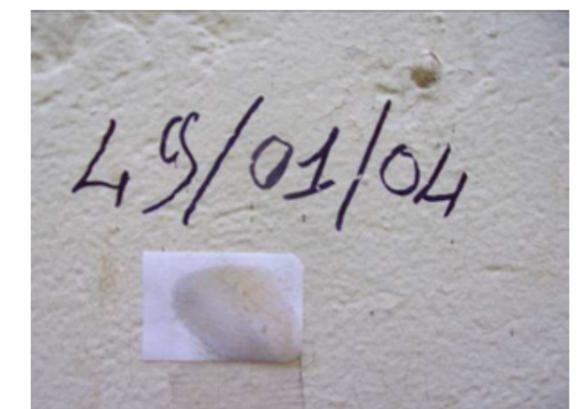
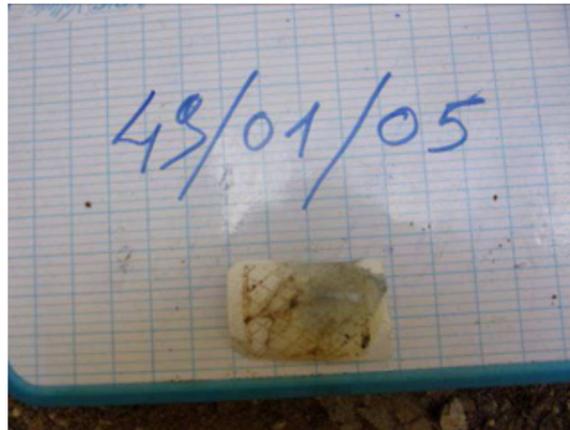
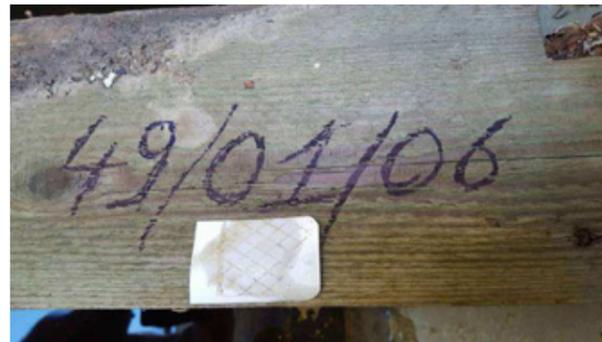
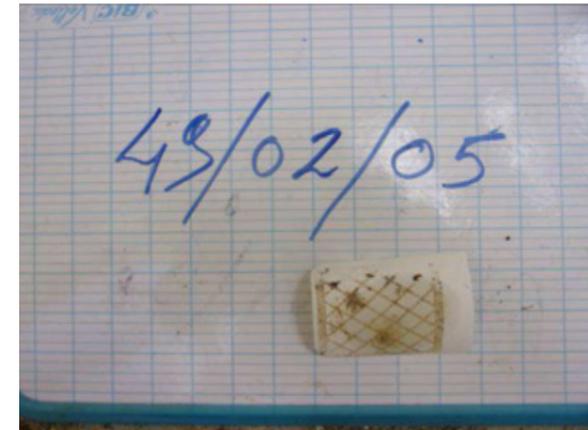
### 3.5 Local 1 : Visualisation des tests EXPRAY

Bâtiment	Local	Tests Expray et Date	Observations
49	01	N°01 29/09/2016	Négatif
49	01	N°02 29/09/2016	Négatif
49	01	N°03 29/09/2016	Négatif
49	01	N°04 29/09/2016	Négatif
49	01	N°05 29/09/2016	Négatif
49	01	N°06 29/09/2016	Négatif
48	02	N°01 29/09/2016	Négatif
48	02	N°02 29/09/2016	Négatif
48	02	N°03 29/09/2016	Négatif
48	02	N°04 29/09/2016	Négatif
48	02	N°05 29/09/2016	Négatif
48	03	N°01 29/09/2016	Négatif
48	02	N°02 29/09/2016	Négatif
48	02	N°03 29/09/2016	Négatif
48	03	N°04 29/09/2016	Négatif

Aucunes traces de contamination par la présence de produits explosifs ont été mises en évidence sur les murs, les regards de visite en entrée de réseaux des eaux usées et les sols de ces locaux.

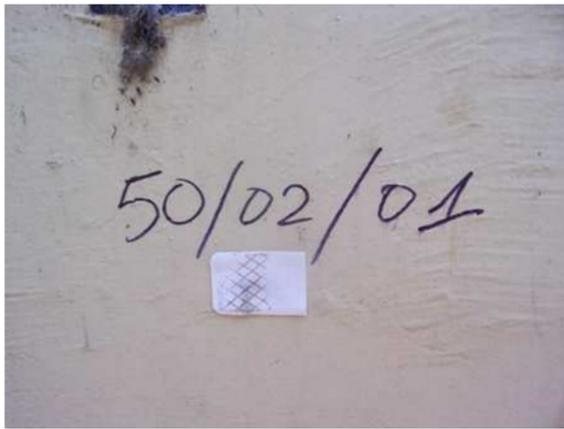
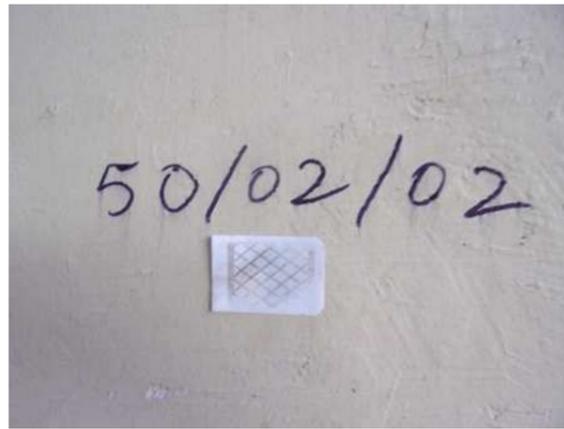
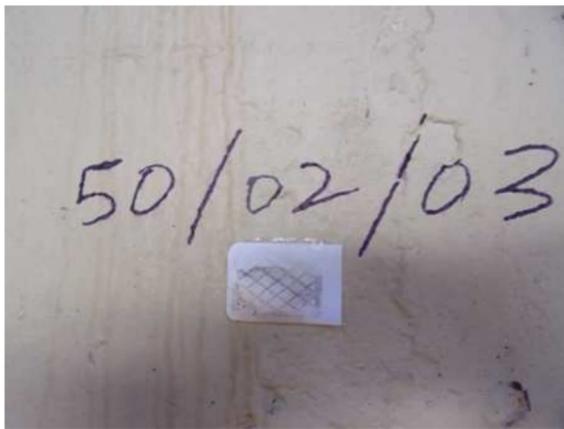
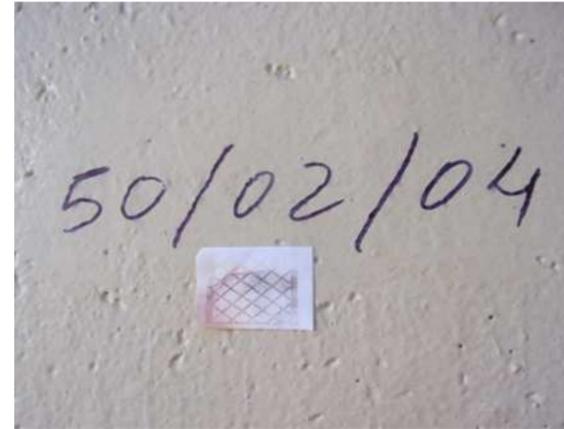
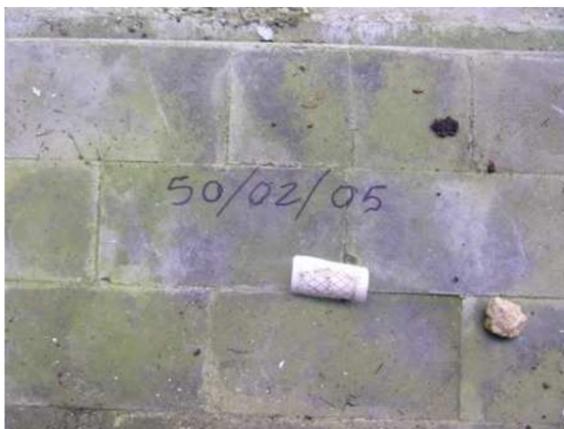
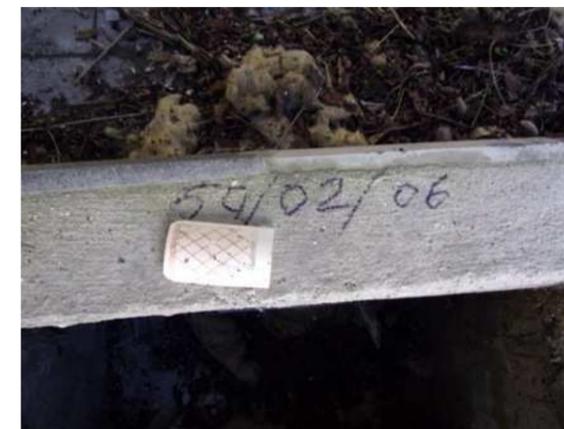
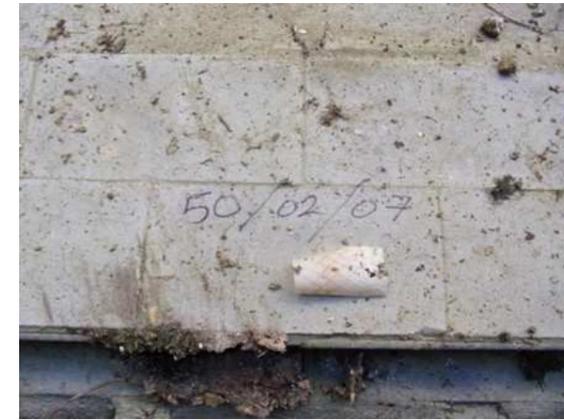
### 3.3 Local 2 : Visualisation des tests EXPRAY

Aucunes traces de contamination par la présence de produits explosifs n'ont été mises en évidence dans les locaux 1,2,3 et 4 sur les murs, le sol et regards de visite.

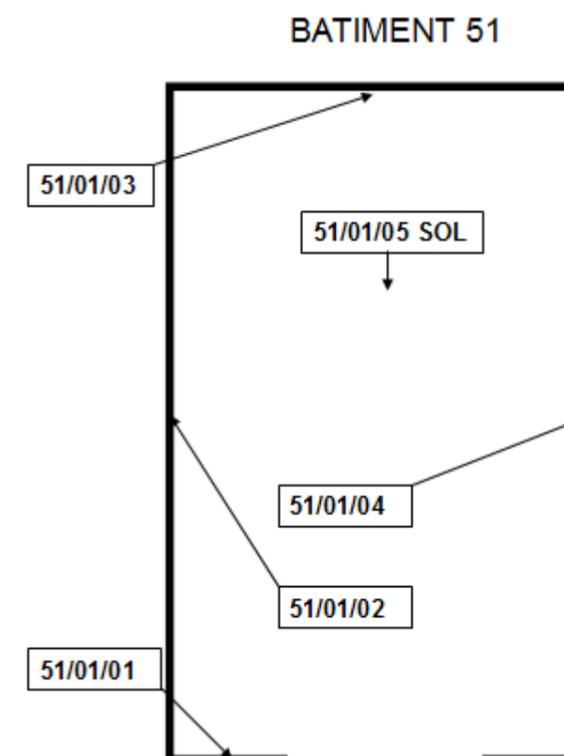
### 3.1 Position des points de prélèvements EXPRAY

Dans le bâtiment 51 les recherches de pollution ont porté sur les murs et le sol du local.

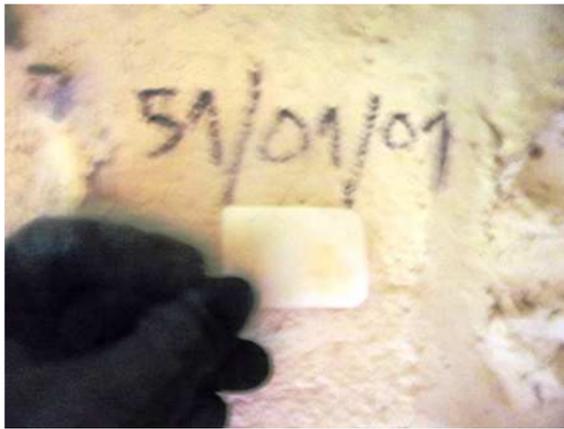
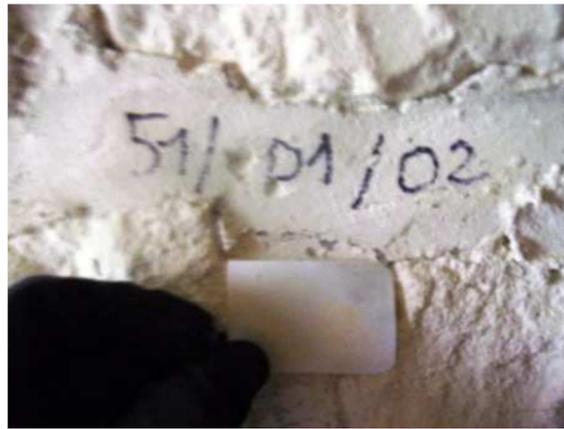
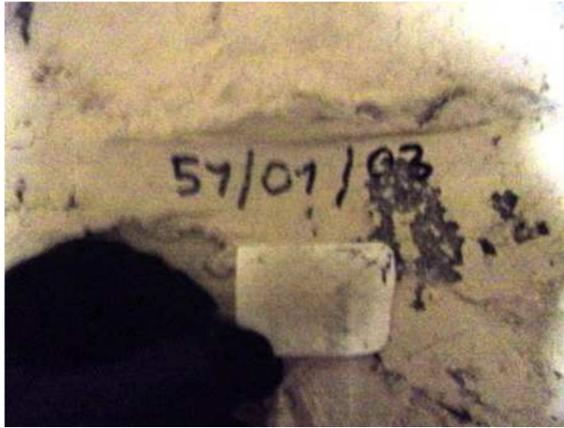
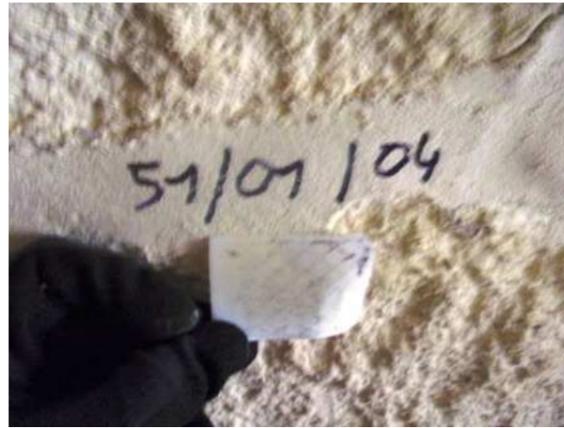
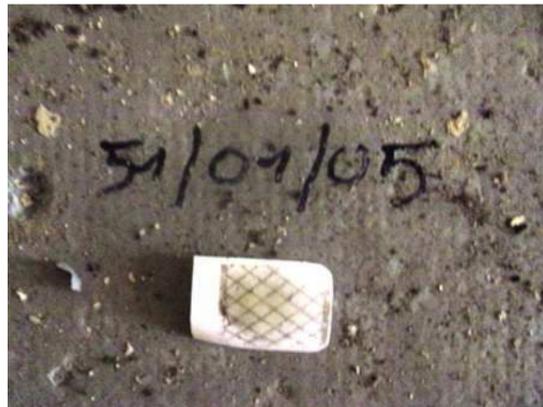
### 3.2 Local 1 : Visualisation des tests EXPRAY

Aucunes traces de contamination par la présence de produits explosifs n'ont été mises en évidence dans le local 1 sur les murs et le sol.

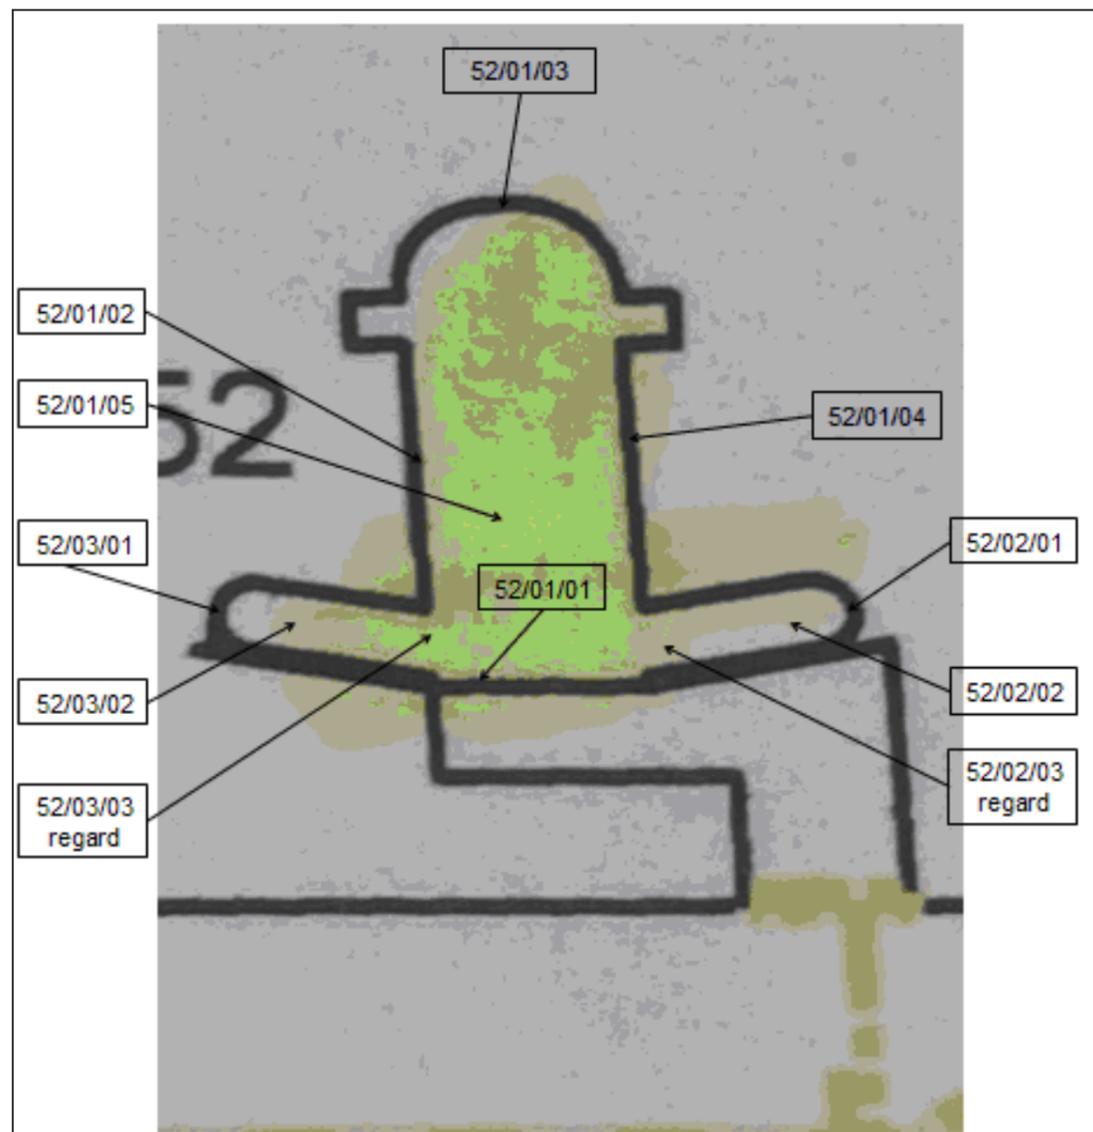
#### 3.1 Position des points de prélèvements EXPRAY

Dans le bâtiment 52 les recherches de pollution ont porté sur les murs et les sols de chaque local, ainsi que les regards de visite d'eaux usées en entrée de réseaux.

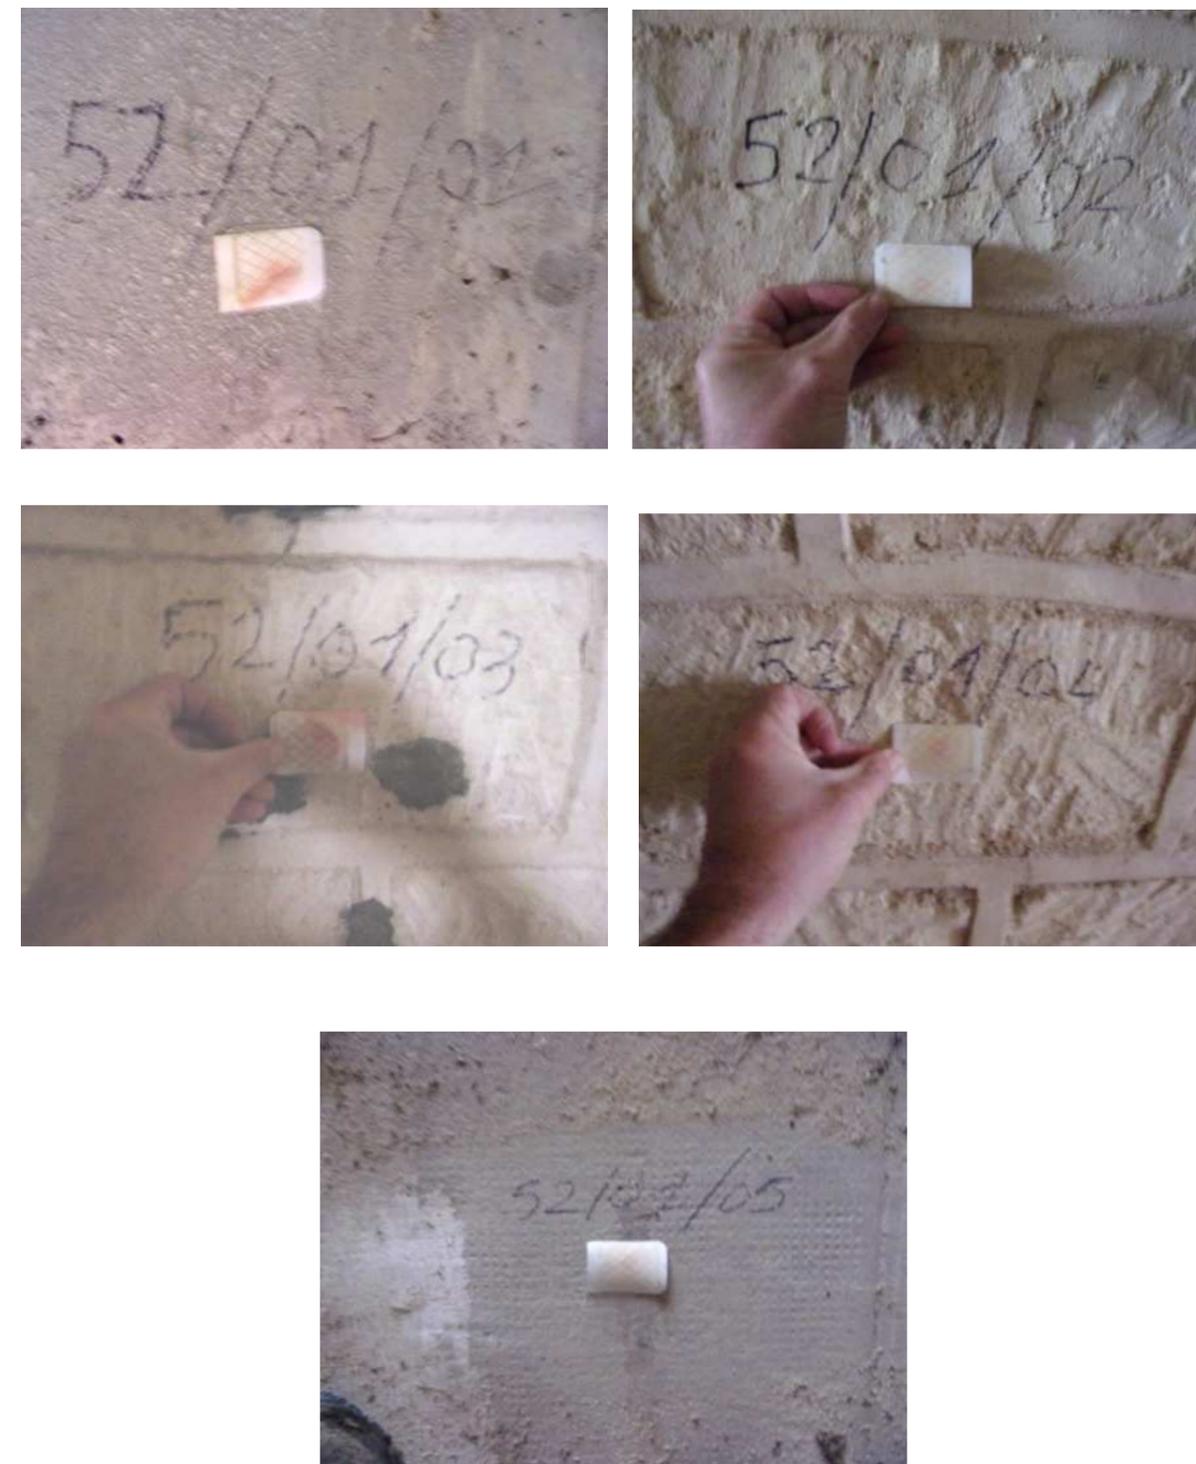
#### 3.2 Local 1 : Visualisation des tests EXPRAY

Aucunes traces de contamination par la présence de produits explosifs n'ont été mises en évidence dans les locaux 1,2 et 3 sur les murs, le sol et les regards de visite.

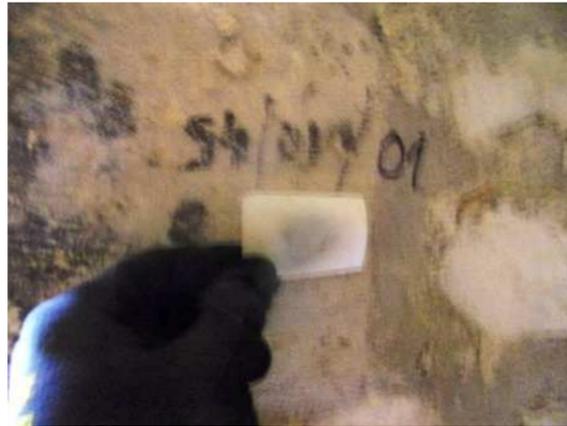
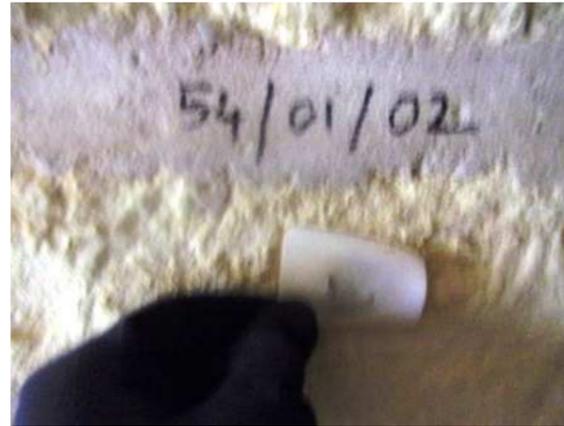
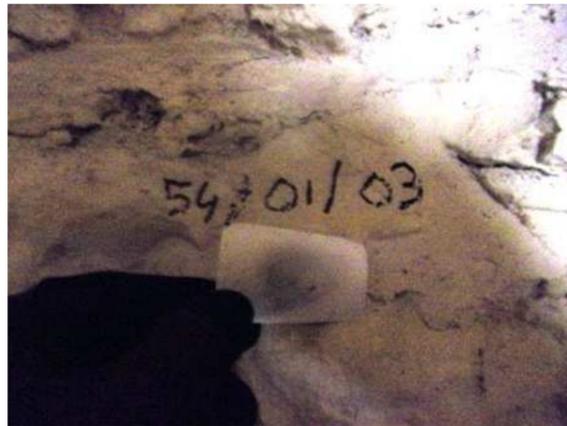
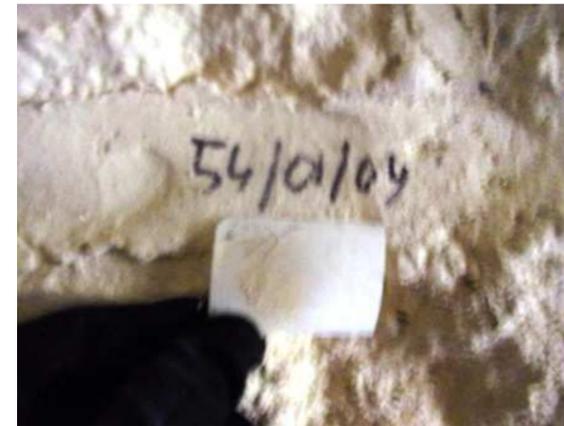
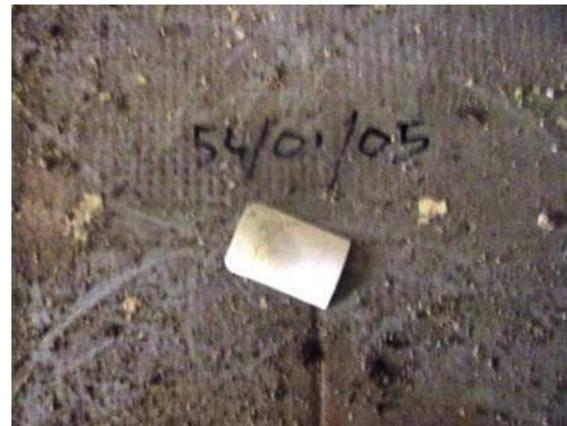
### 3.2 Local 1 : Visualisation des tests EXPRAY

Bâtiment	Local	Tests Expray et Date	Observations
54	01	N°01 11/09/2016	Négatif
54	01	N°02 11/09/2016	Négatif
54	01	N°03 11/09/2016	Négatif
54	01	N°04 11/09/2016	Négatif
54	01	N°05 11/09/2016	Négatif

Dans le bâtiment 54 les recherches de pollution ont porté sur les murs et le sol du local.

Aucunes traces de contamination par la présence de produits explosifs n'ont été mises en évidence dans le local 1 sur les murs et le sol.

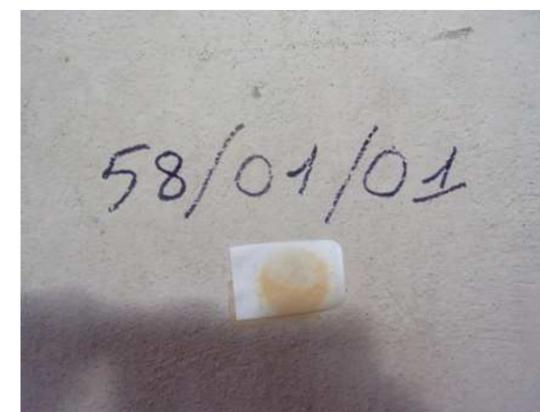
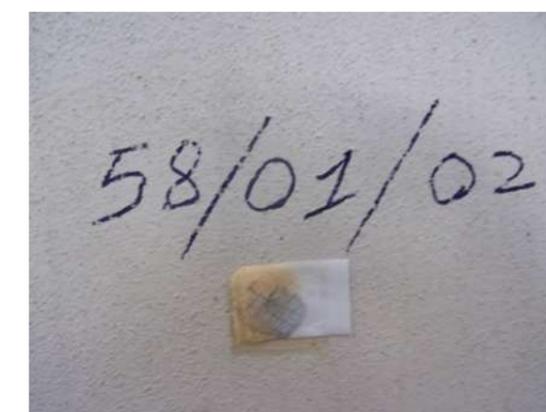
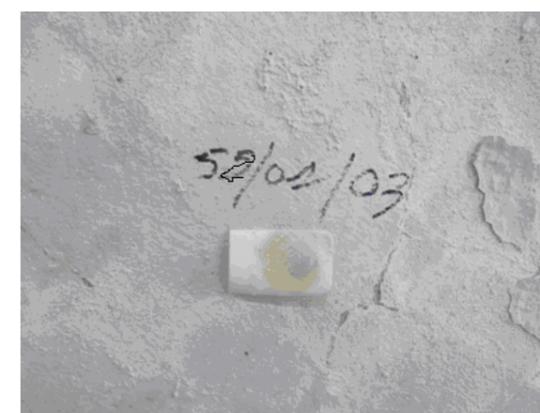
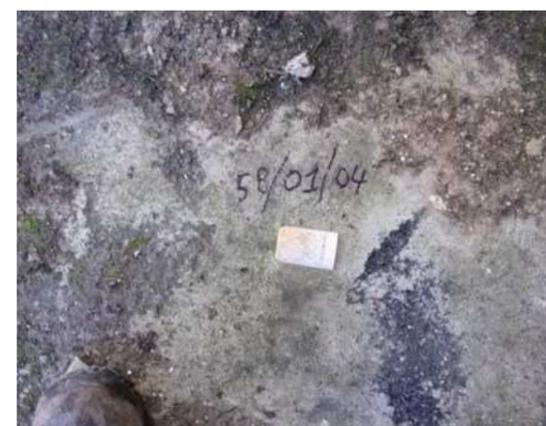
#### 3.2 Local 1 : Visualisation des tests EXPRAY

Bâtiment	Local	Tests Expray et Date	Observations
58	01	N°01 04/10/2016	Négatif
58	01	N°02 04/10/2016	Négatif
58	01	N°03 04/10/2016	Négatif
58	01	N°04 04/10/2016	Négatif
58	02	N°01 04/10/2016	Négatif
58	02	N°02 04/10/2016	Négatif
58	02	N°03 04/10/2016	Négatif
58	02	N°04 04/10/2016	Négatif
58	02	N°05 04/10/2016	Négatif
58	03	N°01 04/10/2016	Négatif
58	03	N°02 04/10/2016	Négatif
58	03	N°03 04/10/2016	Négatif
58	03	N°04 04/10/2016	Négatif
58	03	N°05 04/10/2016	Négatif

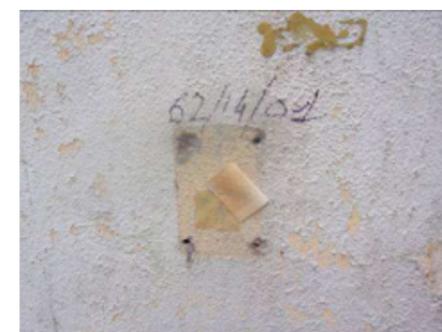
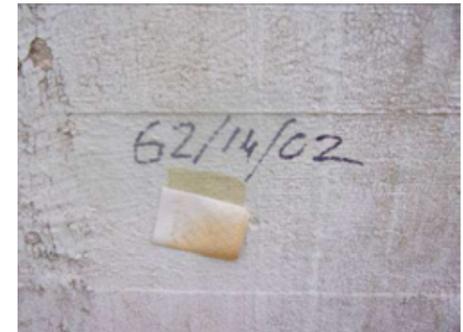
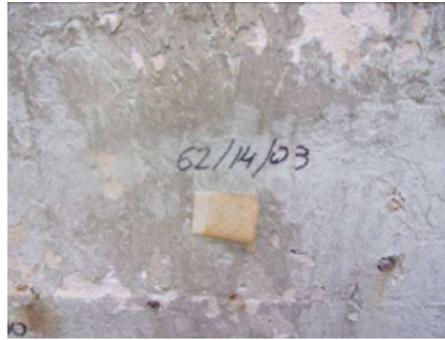
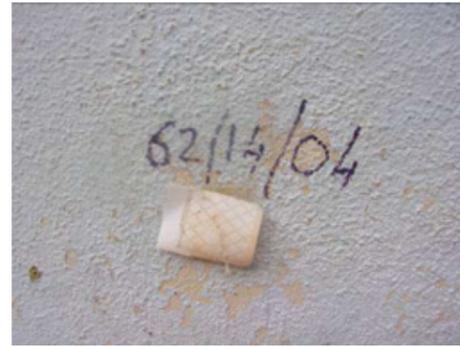
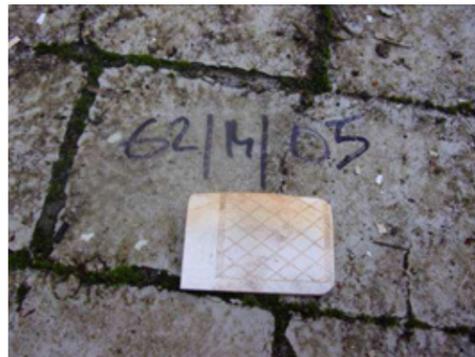
3.15 Local 14 : Visualisation des tests EXPRAY

Aucunes traces de contamination par la présence de produits explosifs n'ont été mises en évidence dans les locaux N° 1 à 15 sur les murs , le sol et les regards de visite et entrées de réseaux.

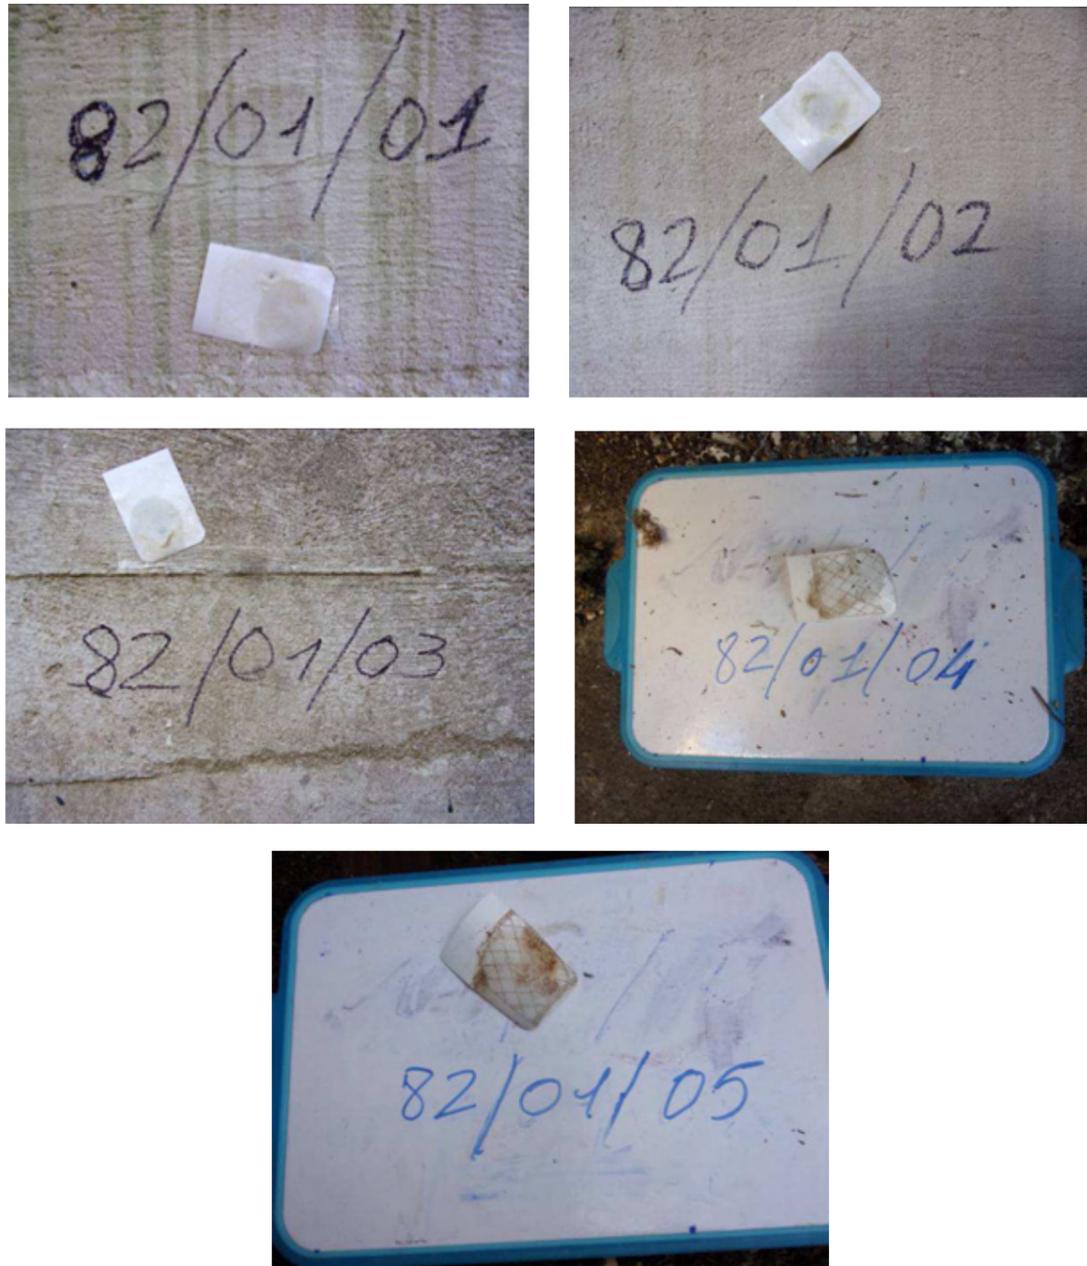
### 3.2 Local 1 : Visualisation des tests EXPRAY

Aucunes traces de contamination par la présence de produits explosifs ont été mises en évidence sur les murs, le regard de visite en entrée de réseaux des eaux usées et le sol de ces locaux.

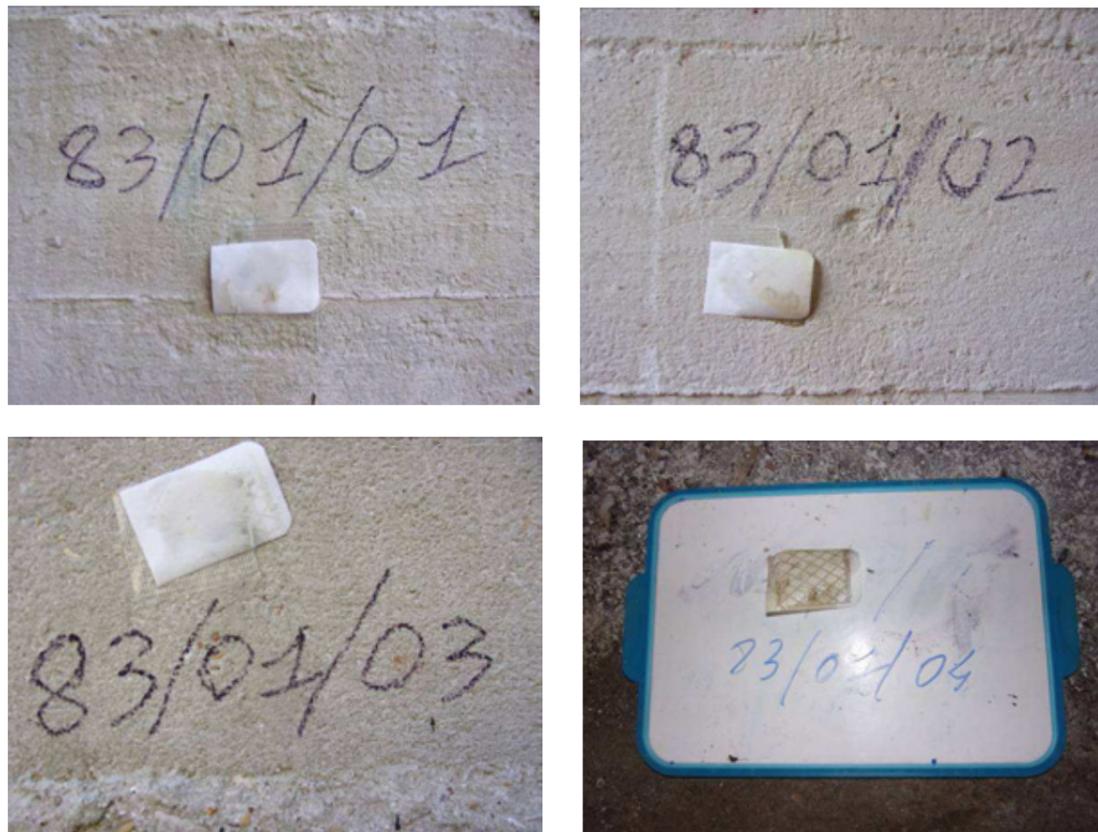
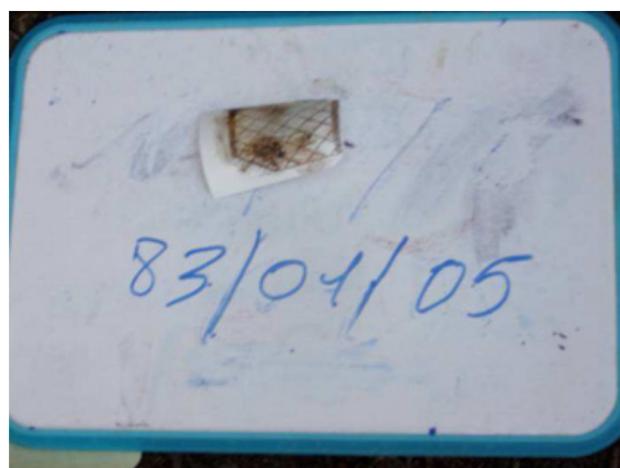
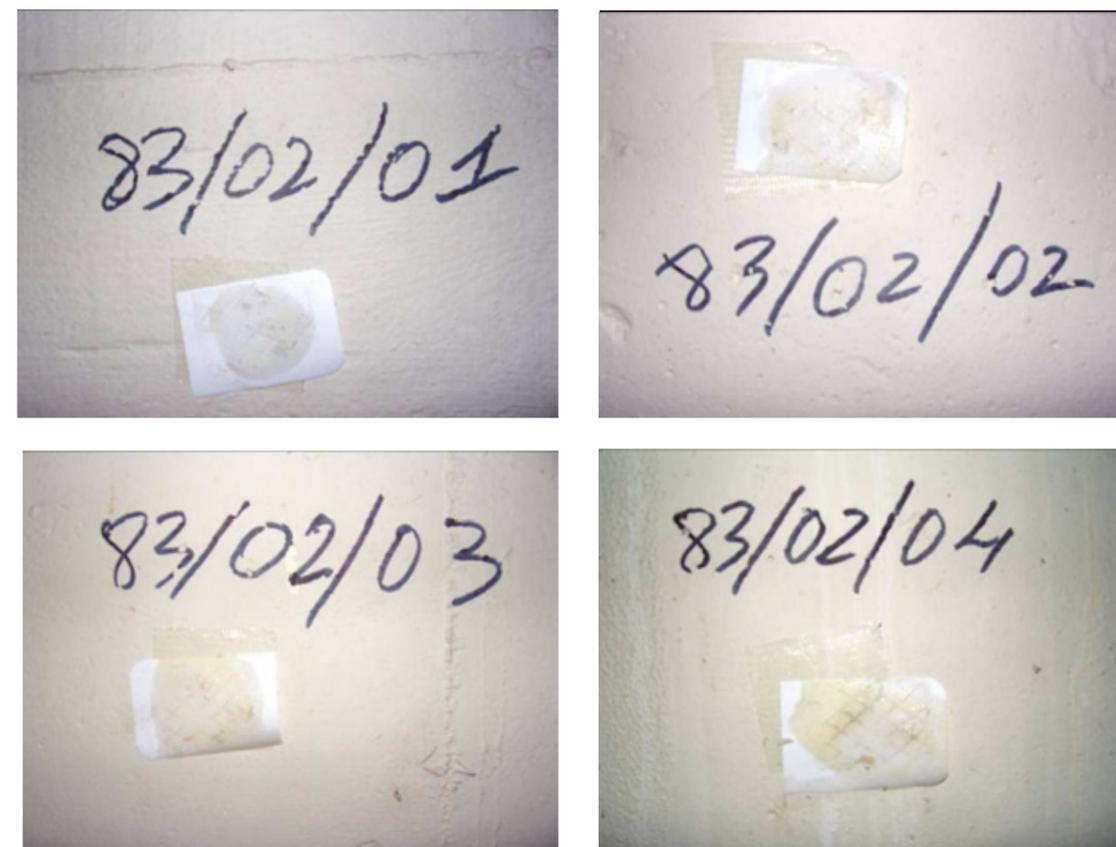
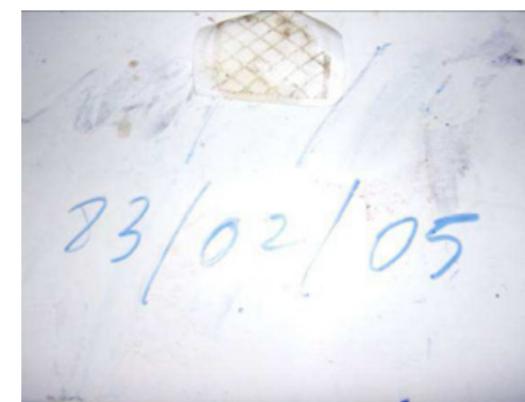
### 3.2 Local 1 : Visualisation des tests EXPRAY

Aucunes traces de contamination par la présence de produits explosifs ont été mises en évidence sur les murs, le regard de visite en entrée de réseaux des eaux usées et le sol de ces locaux.

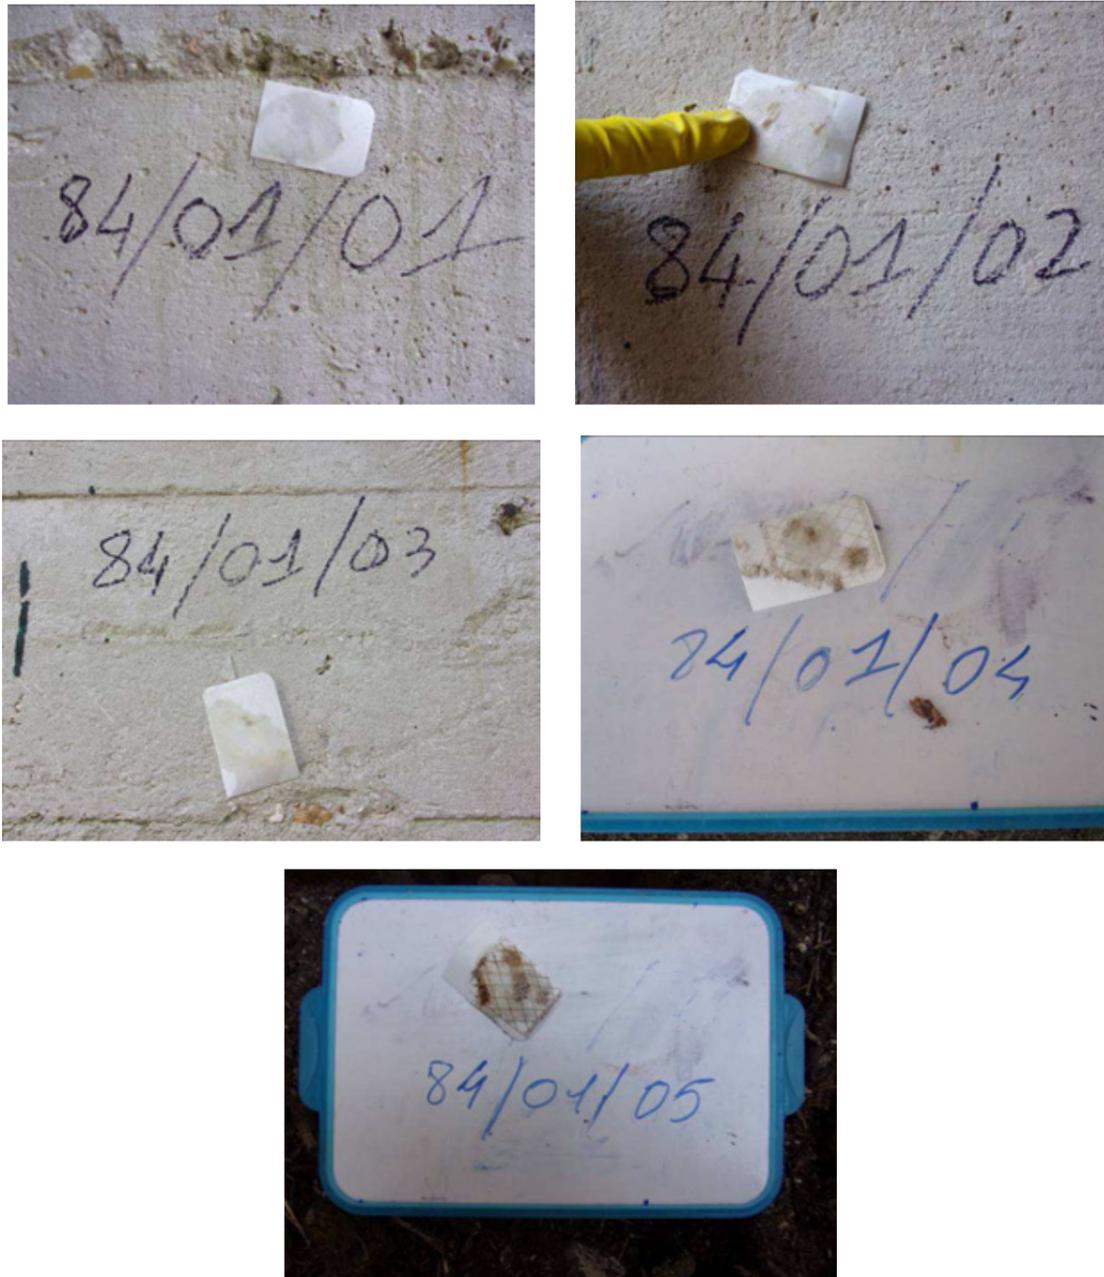
### 3.2 Local 1 : Visualisation des tests EXPRAY

Aucunes traces de contamination par la présence de produits explosifs ont été mises en évidence sur les murs, le regard de visite en entrée de réseaux des eaux usées et le sol de ces locaux.

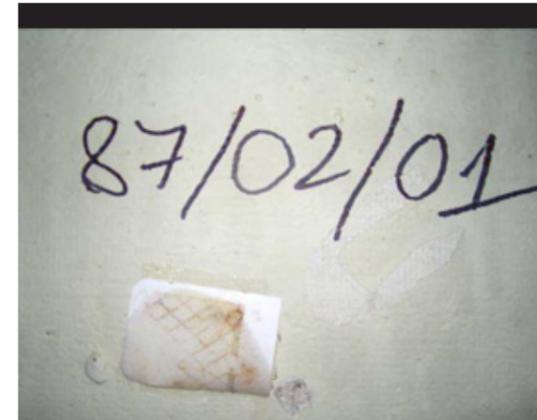
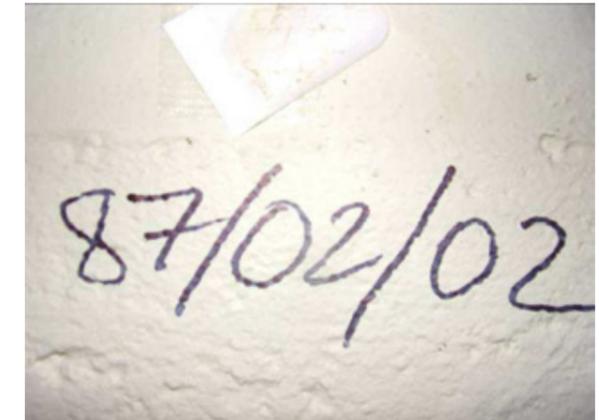
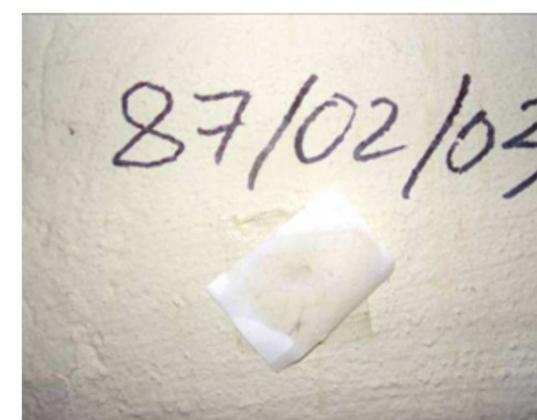
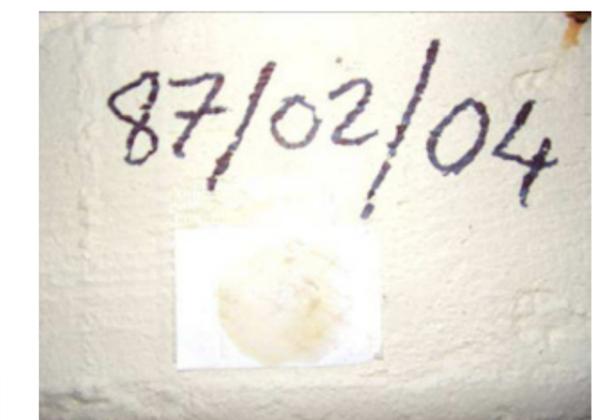
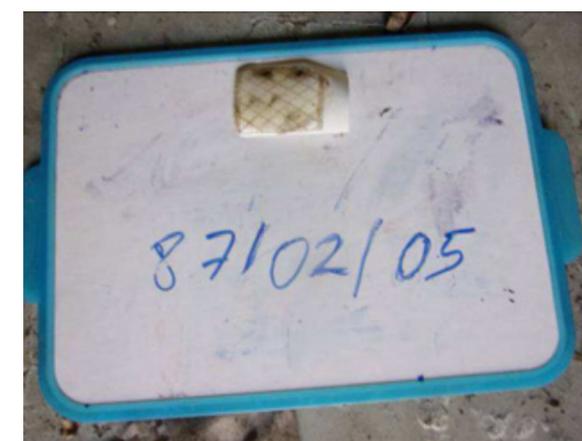
### 3.3 Local 2 : Visualisation des tests EXPRAY

Bâtiment	Local	Tests Expray et Date	Observations
87	01	N°01 28/09/2016	Négatif
87	01	N°02 28/09/2016	Négatif
87	01	N°03 28/09/2016	Négatif
87	01	N°04 28/09/2016	Négatif
87	01	N°05 28/09/2016	Négatif
87	02	N°01 28/09/2016	Négatif
87	02	N°02 28/09/2016	Négatif
87	02	N°03 28/09/2016	Négatif
87	02	N°04 28/09/2016	Négatif
87	02	N°05 28/09/2016	Négatif

Aucunes traces de contamination par la présence de produits explosifs ont été mises en évidence sur les murs, le regard de visite en entrée de réseaux des eaux usées et le sol de ces locaux.

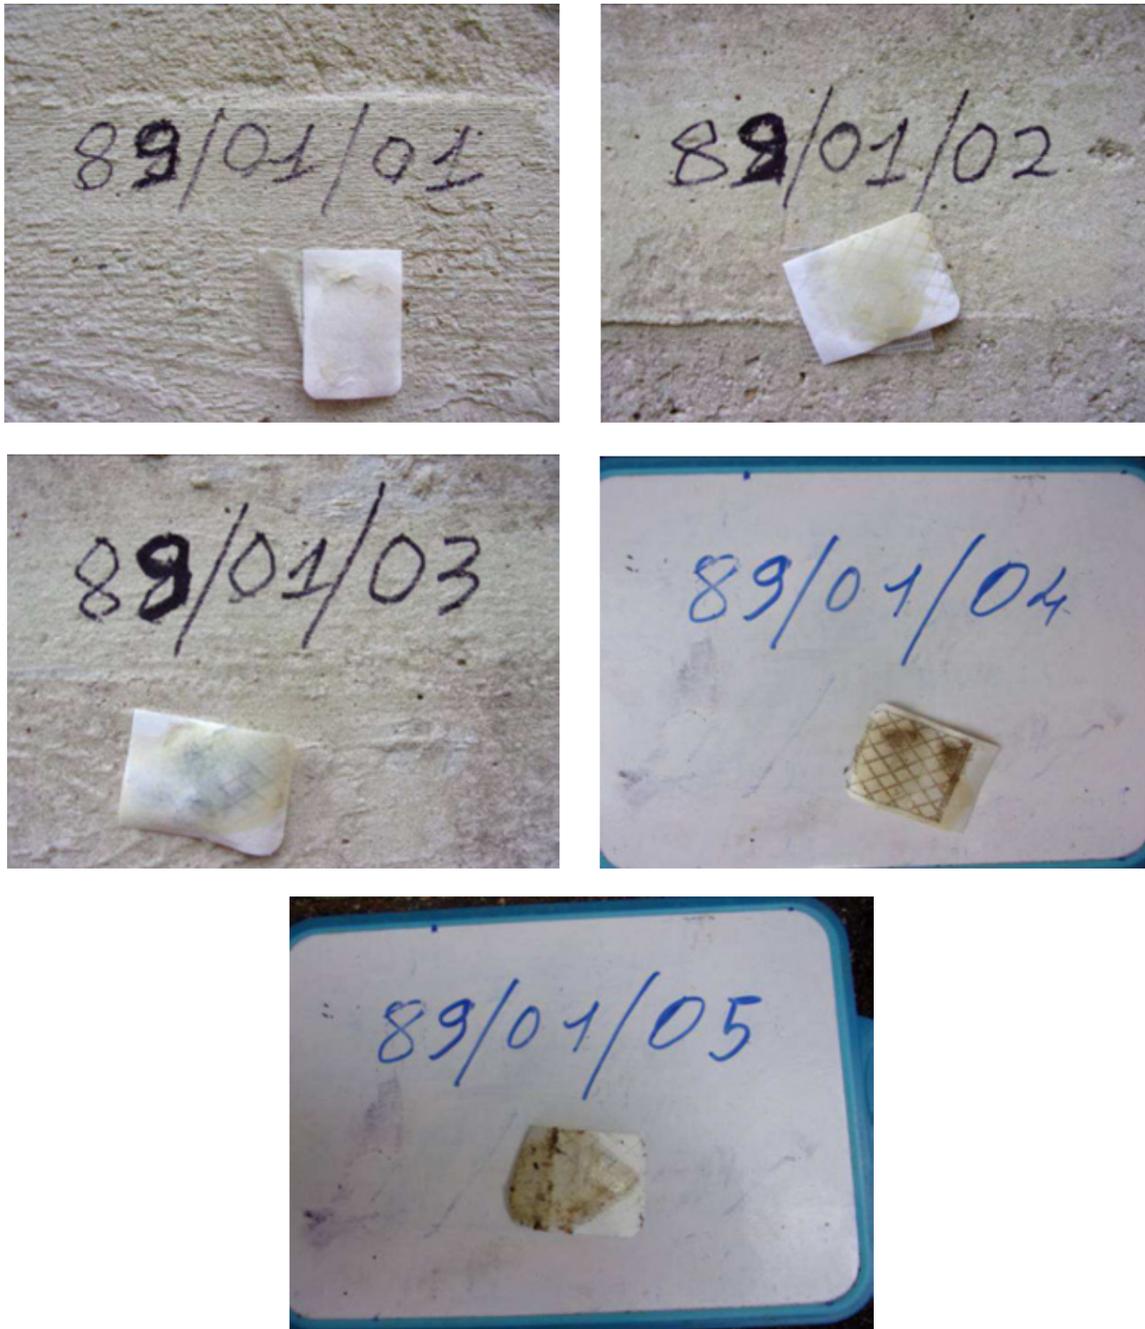
### 3.2 Local 1 : Visualisation des tests EXPRAY

Bâtiment	Local	Tests Expray et Date	Observations
89	01	N°01 28/09/2016	Négatif
89	01	N°02 28/09/2016	Négatif
89	01	N°03 28/09/2016	Négatif
89	01	N°04 28/09/2016	Négatif
89	01	N°05 28/09/2016	Négatif
89	02	N°01 28/09/2016	Négatif
89	02	N°02 28/09/2016	Négatif
89	02	N°03 28/09/2016	Négatif
89	02	N°04 28/09/2016	Négatif
89	02	N°05 28/09/2016	Négatif

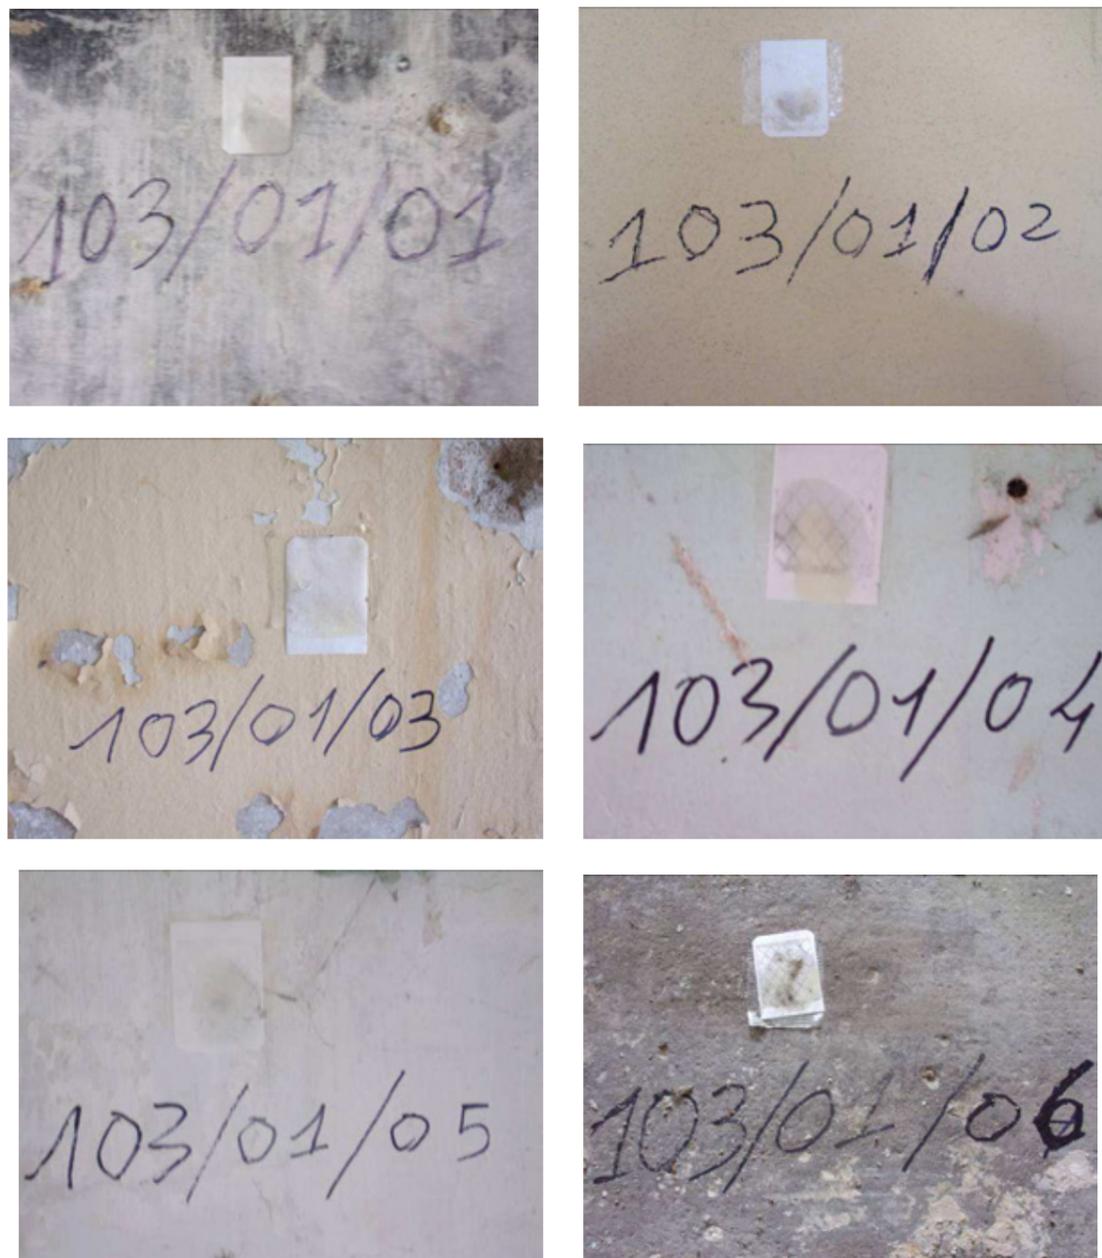
### 3.2 Local 1: Visualisation des tests EXPRAY

Bâtiment	Local	Tests Expray et Date	Observations
103	01	N°01 26/09/2016	Négatif
103	01	N°02 26/09/2016	Négatif
103	01	N°03 26/09/2016	Négatif
103	01	N°04 26/09/2016	Négatif
103	01	N°05 26/09/2016	Négatif
103	01	N°06 26/09/2016	Négatif
103	02	N°01 26/09/2016	Négatif
103	02	N°02 26/09/2016	Négatif
103	02	N°03 26/09/2016	Négatif
103	02	N°04 26/09/2016	Négatif

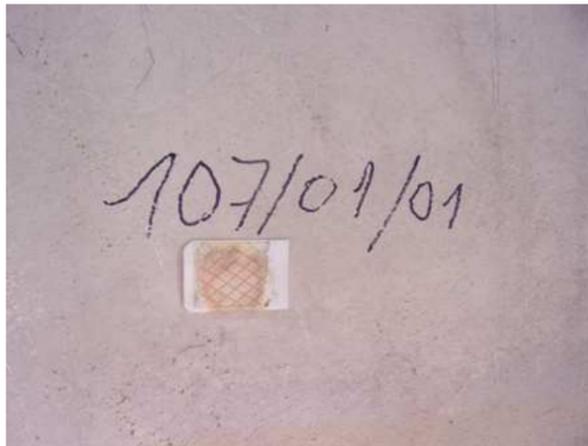
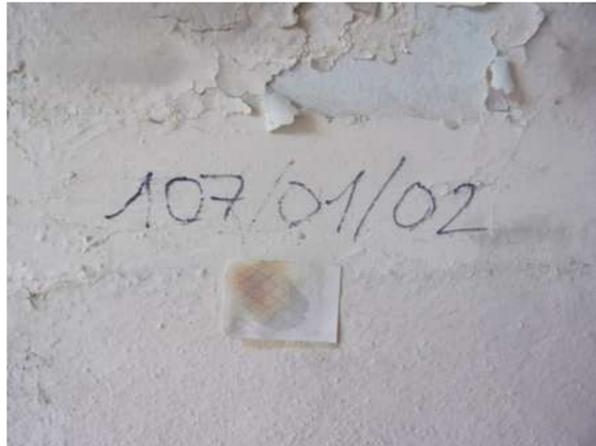
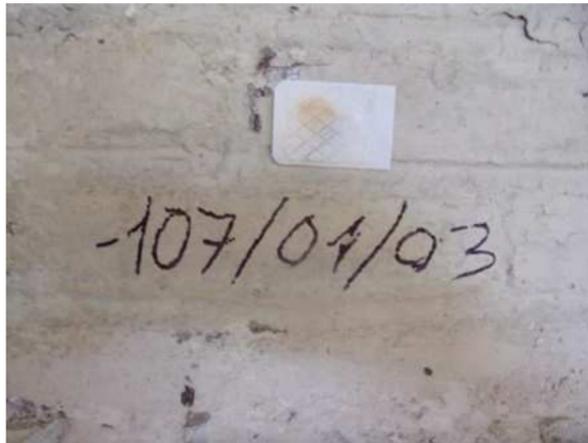
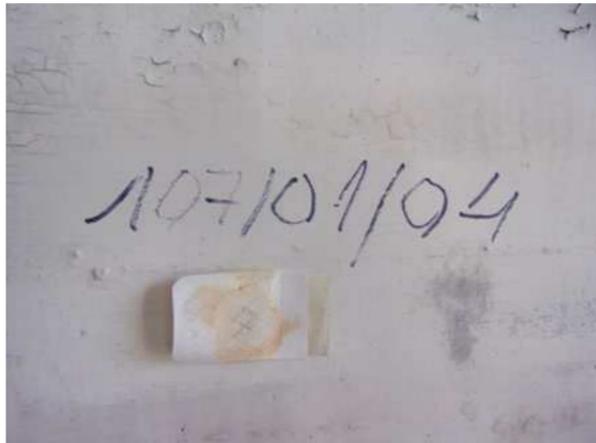
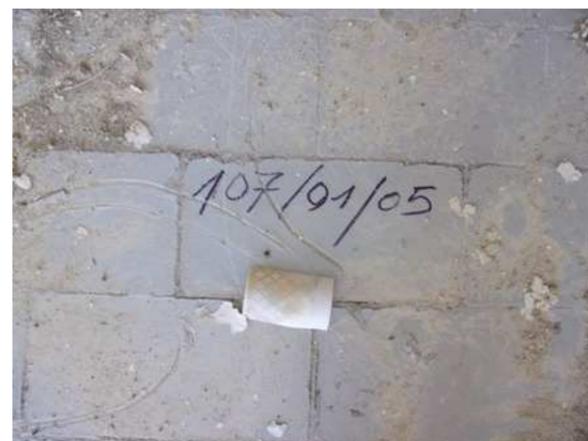
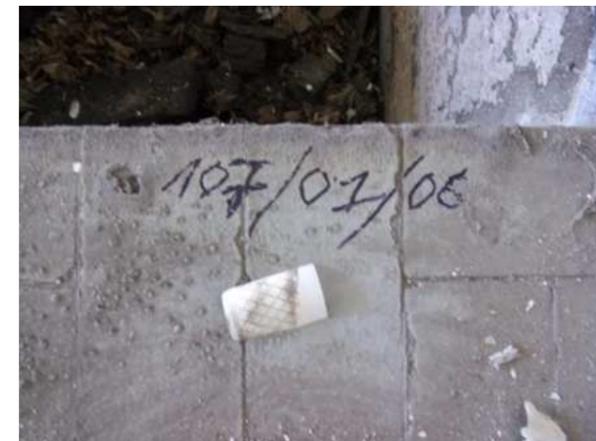
### 3.2 Local 1 : Visualisation des tests EXPRAY

Bâtiment	Local	Tests Expray et Date	Observations
107	01	N°01 04/10/2016	Négatif
107	01	N°02 04/10/2016	Négatif
107	01	N°03 04/10/2016	Négatif
107	01	N°04 04/10/2016	Négatif
107	01	N°05 04/10/2016	Négatif
107	01	N°06 04/10/2016	Négatif

Aucunes traces de contamination par la présence de produits explosifs n'ont été mises en évidence dans le local 1 sur les murs, le sol et regards de visite.
