# DOSSIER D'AUTORISATION ENVIRONNEMENTALE

Carrière de gypse de Vaujours - Guisy  
sur les communes de Vaujours et de Coubron en Seine-Saint-Denis (93)

## ANNEXE 17 - RAPPORTS DE DIAGNOSTIC PYROTECHNIQUE - PARTIE 2

**Diagnostic de contamination pyrotechnique**

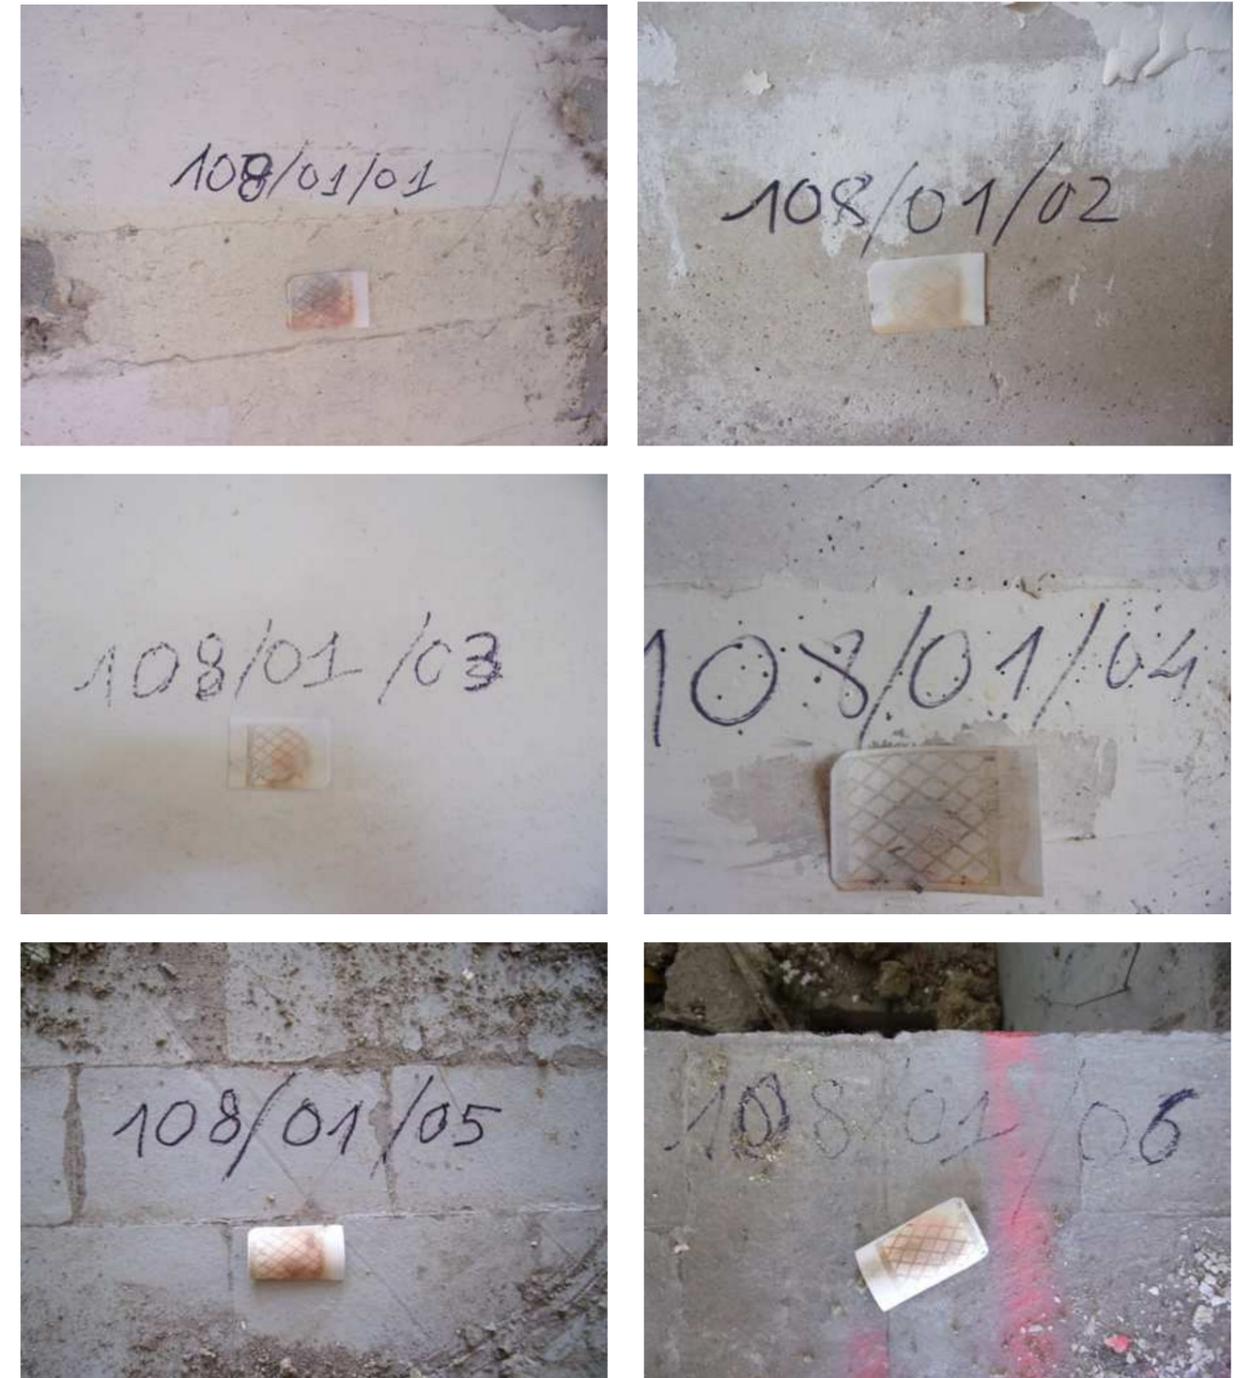
#### 3.2 Local 1 : Visualisation des tests EXPRAY

Bâtiment	Local	Tests Expray et Date	Observations
108	01	N°01 04/10/2016	Négatif
108	01	N°02 04/10/2016	Négatif
108	01	N°03 04/10/2016	Négatif
108	01	N°04 04/10/2016	Négatif
108	01	N°05 04/10/2016	Négatif
108	01	N°06 04/10/2016	Négatif
