# DOSSIER D'AUTORISATION ENVIRONNEMENTALE

Carrière de gypse de Vaujours - Guisy  
sur les communes de Vaujours et de Coubron en Seine-Saint-Denis (93)

## ANNEXE 17 - RAPPORTS DE DIAGNOSTIC PYROTECHNIQUE - PARTIE 3

**Diagnostic de contamination pyrotechnique**

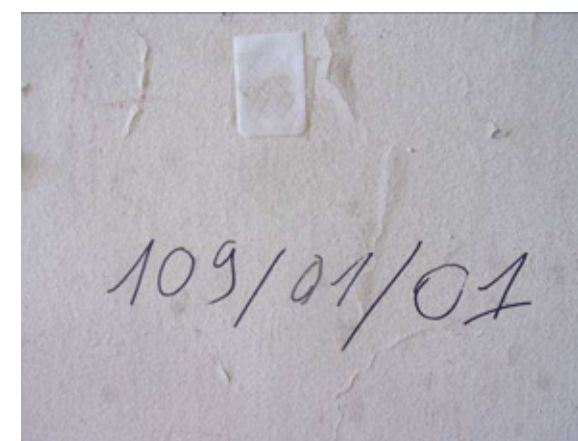
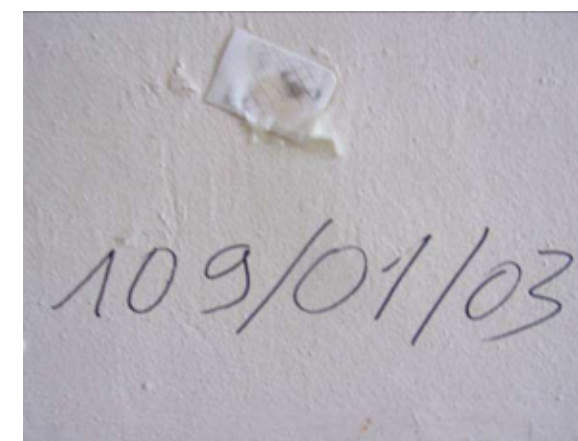
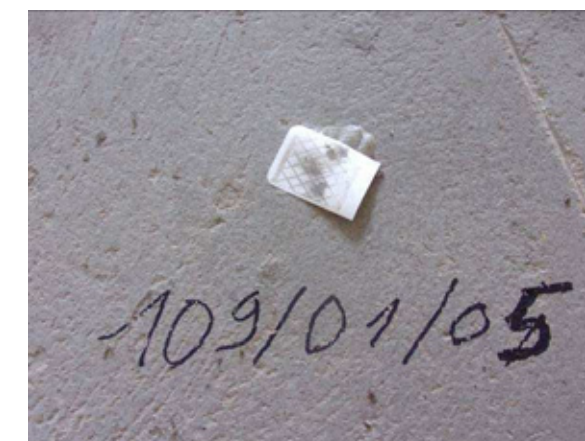
#### 3.2 Local 1: Visualisation des tests EXPRAY

| Bâtiment | Local | Tests Expray et Date | Observations |
|---|---|---|---|
| 109 | 01 | N°01<br>26/09/2016 | Négatif |
| 109 | 01 | N°02<br>26/09/2016 | Négatif |
| 109 | 01 | N°03<br>26/09/2016 | Négatif |
| 109 | 01 | N°04<br>26/09/2016 | Négatif |
| 109 | 01 | N°05<br>26/09/2016 | Négatif |

Aucunes traces de contamination par la présence de produits explosifs ont été mises en évidence dans le local, sur les murs et le sol.

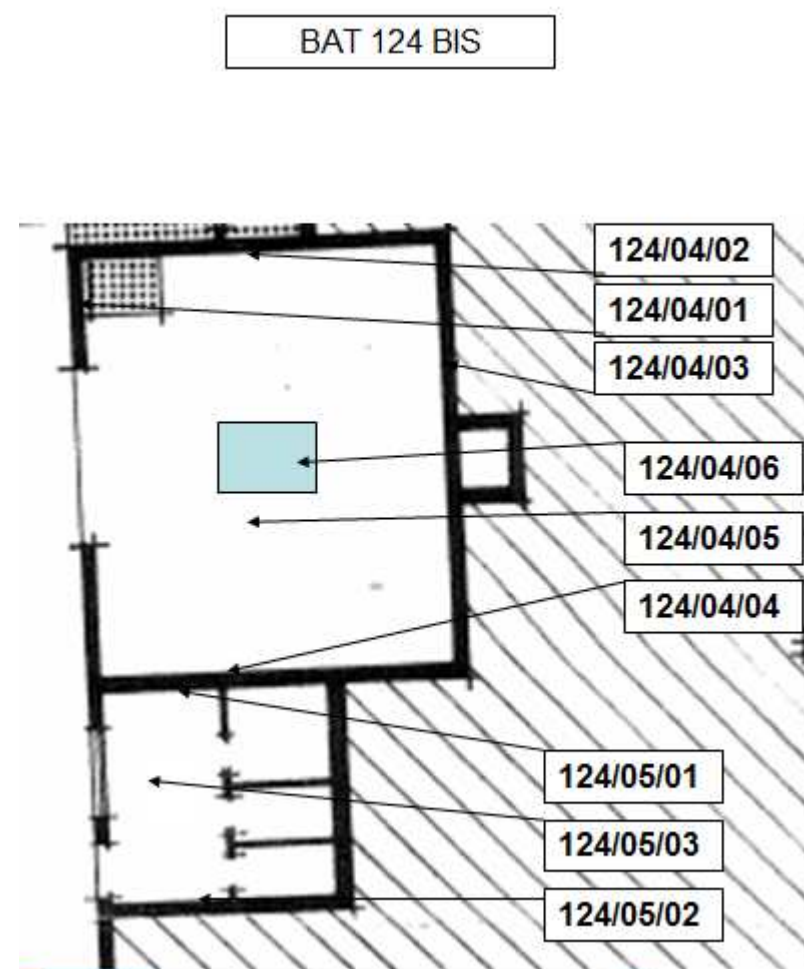
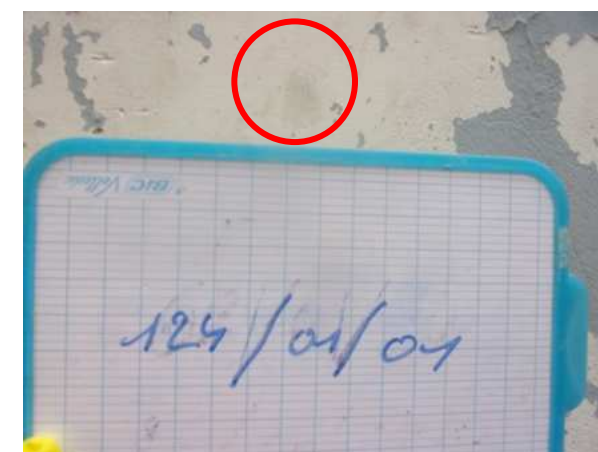
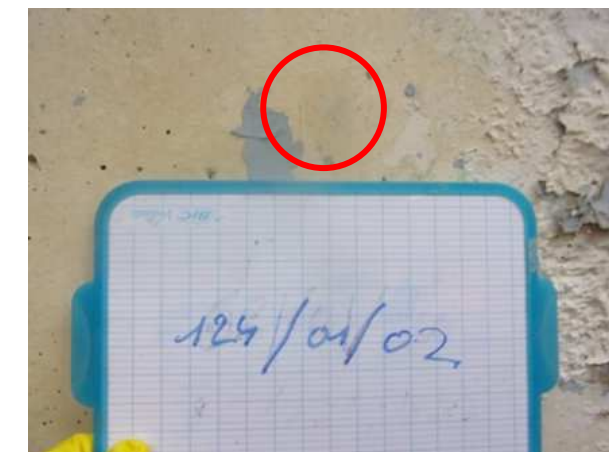
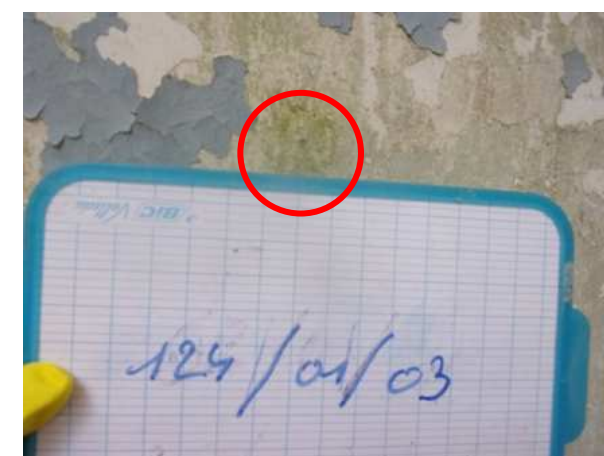
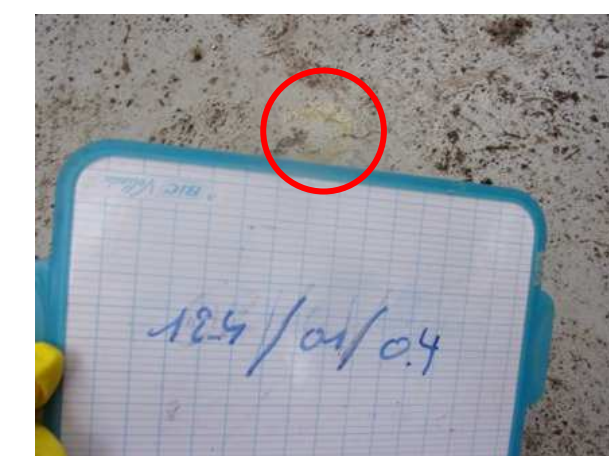
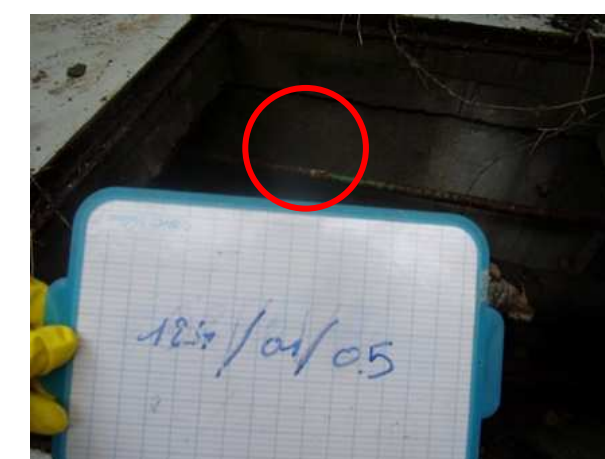
### 3.2 Local 1 : Visualisation des tests EXPRAY

Dans le bâtiment 124 les recherches de pollution ont porté sur les murs, les sols et les regards des locaux  
Aucunes traces de contamination par la présence de produits explosifs n’ont été mises en évidence dans les locaux 1,2,3,4 et 5, sur les sols, les murs et les regards.

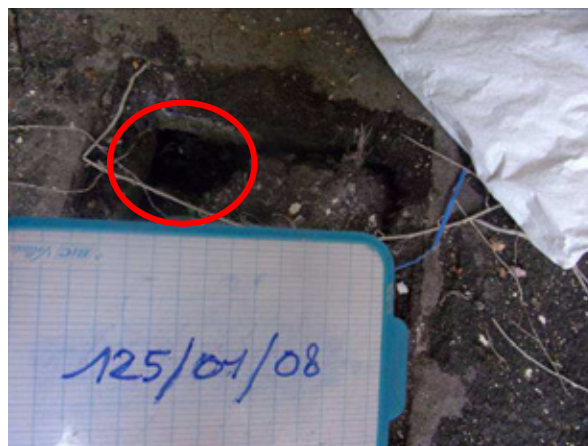
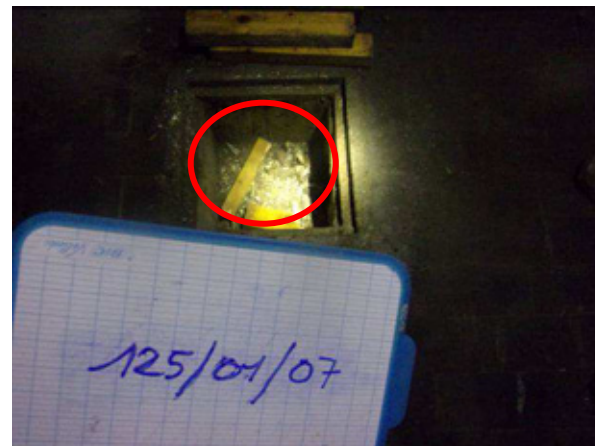
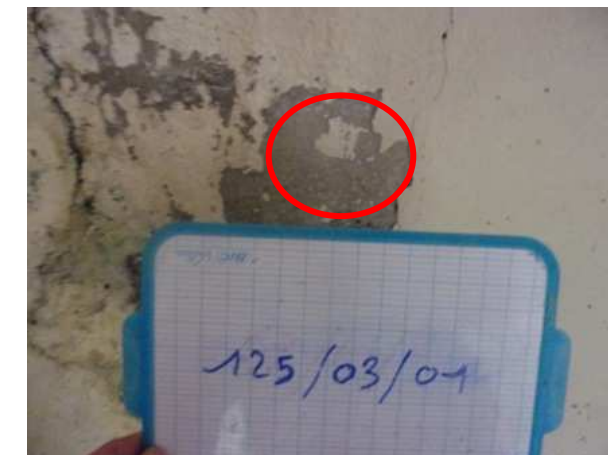
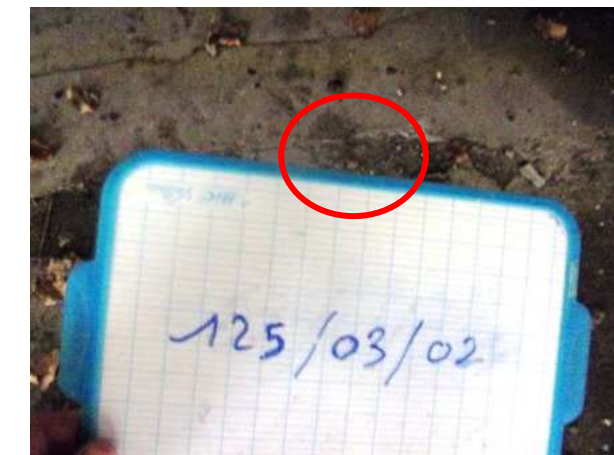
#### 3.2 Local 1 : Visualisation des tests EXPRAY

Aucunes traces de contamination par la présence de produits explosifs n'ont été mises en évidence dans les locaux 1,2,3,4,5,6 et 7 sur les murs et sur les sols.

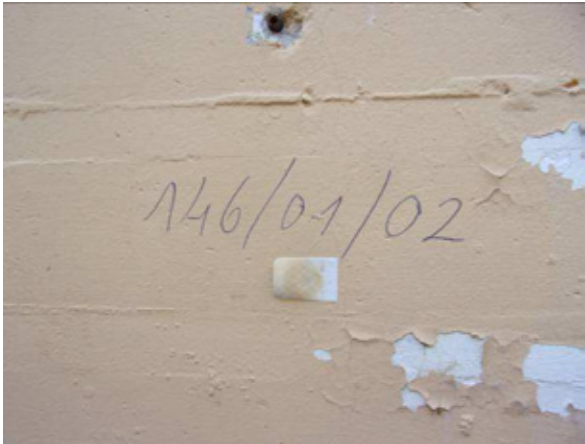
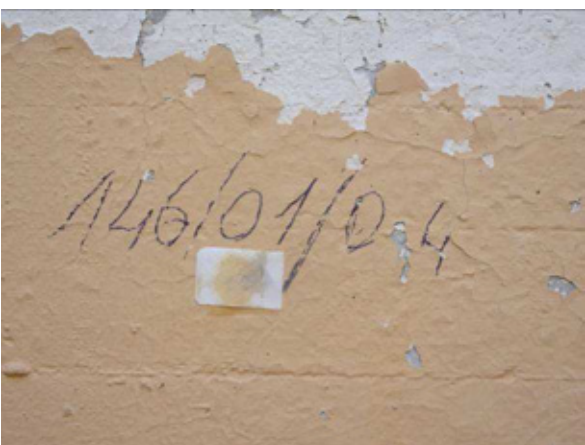
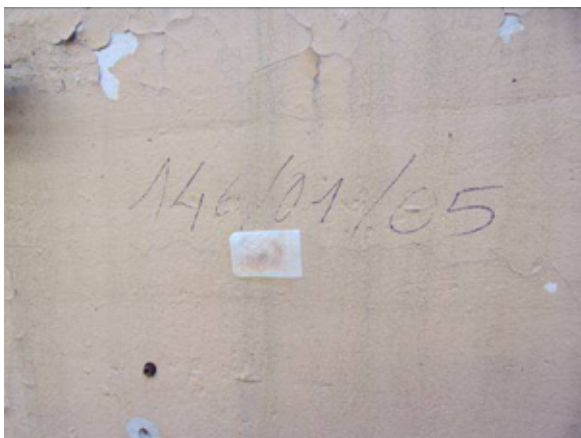
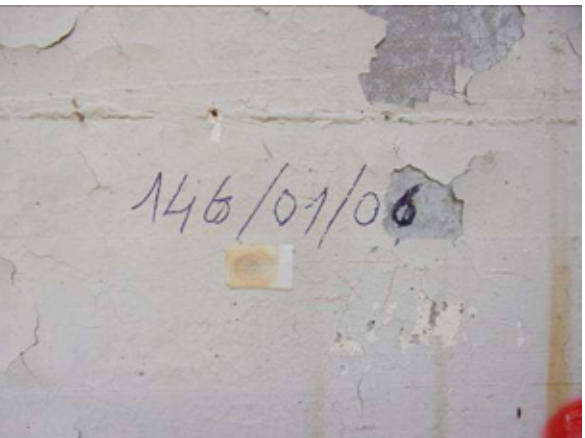
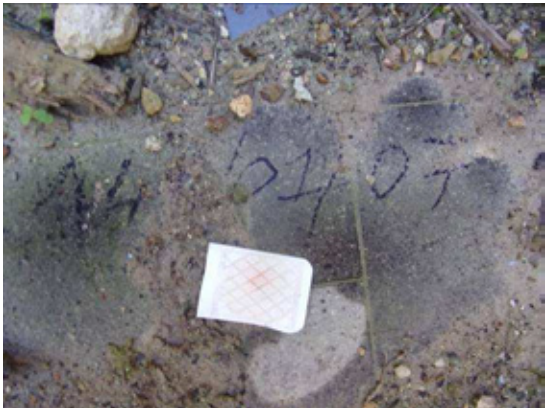
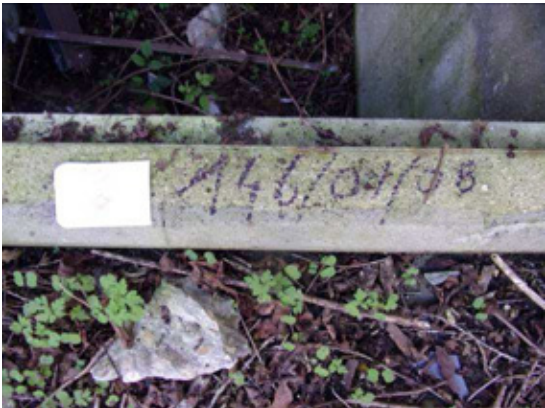
3.2 Local 1 : Visualisation des tests EXPRAY

Aucunes traces de contamination par la présence de produits explosifs n'ont été mises en évidence dans le local 1, sur les murs, le sol et le regard de visite.

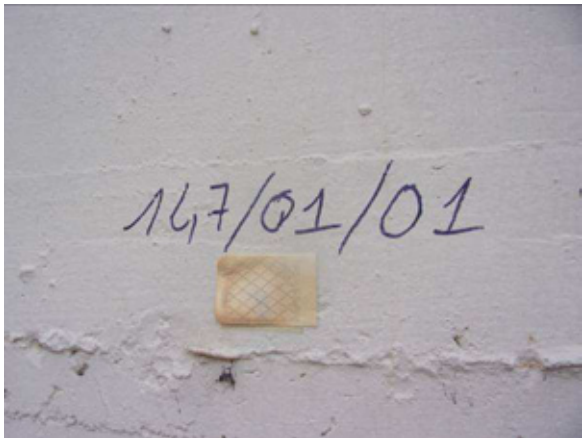
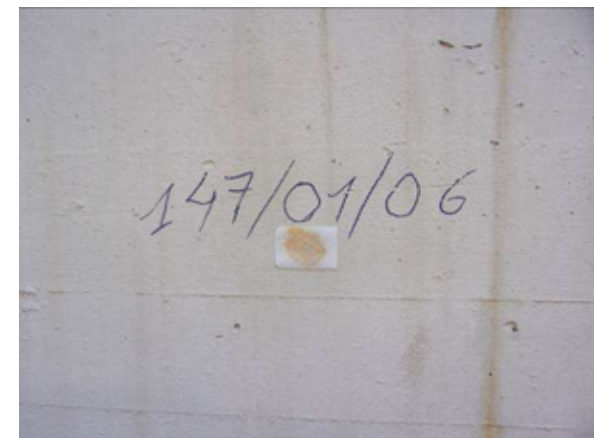
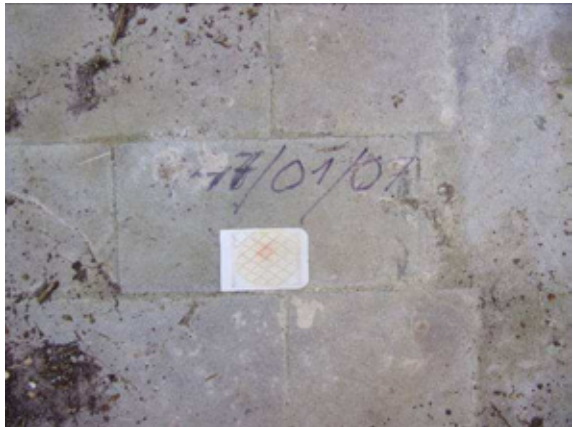
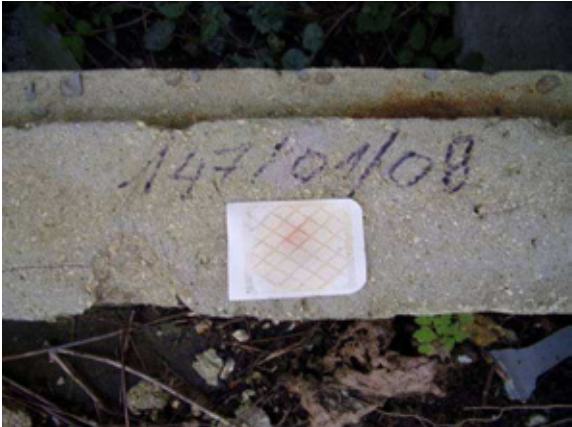
3.2 Local 1 : Visualisation des tests EXPRAY

Aucunes traces de contamination par la présence de produits explosifs n'ont été mises en évidence dans le local 1, sur les murs, le sol et le regard de visite.

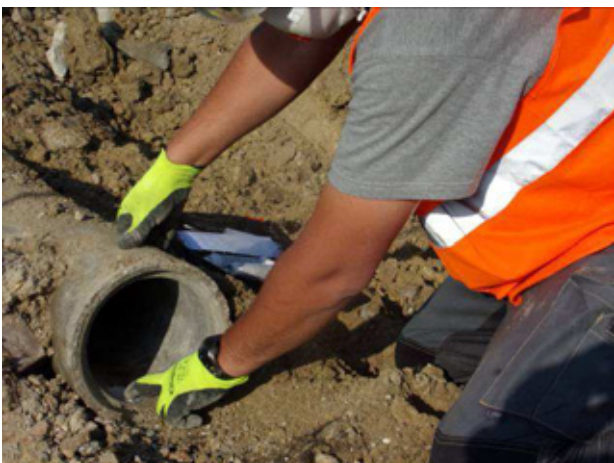
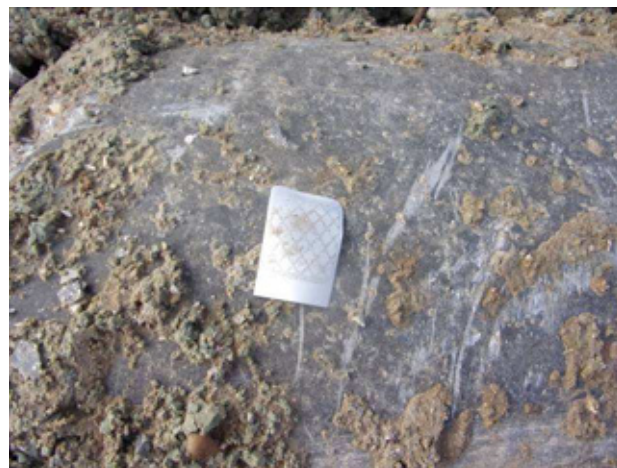
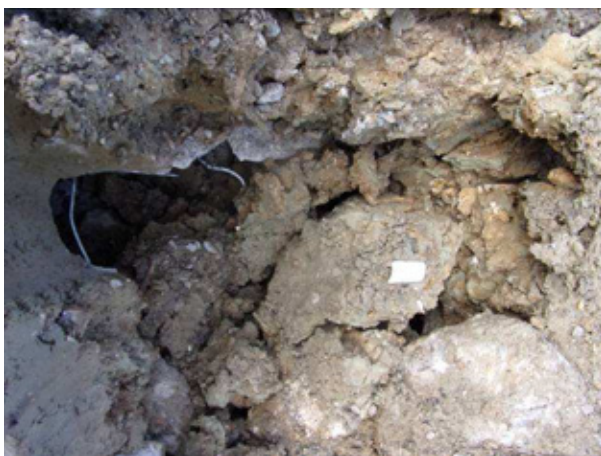
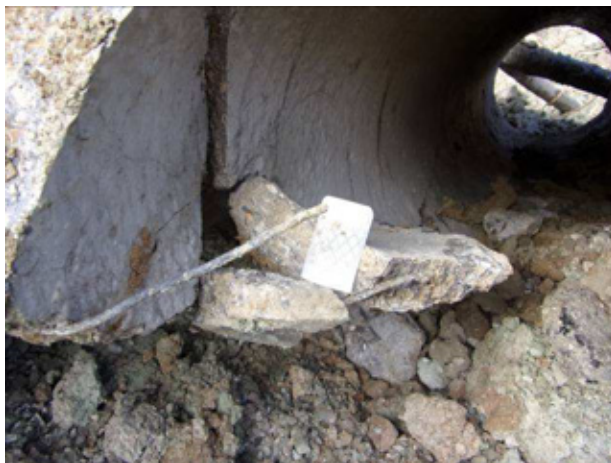
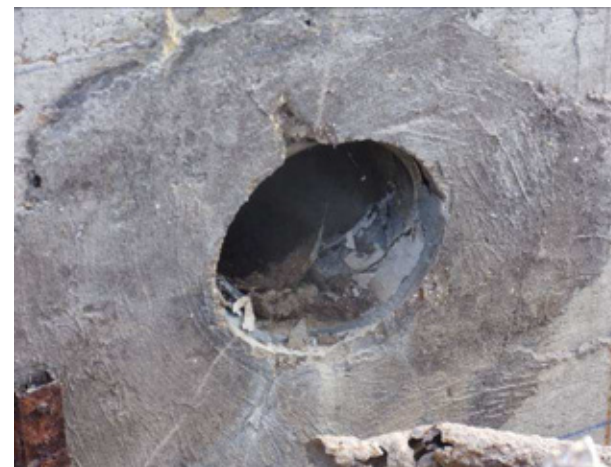
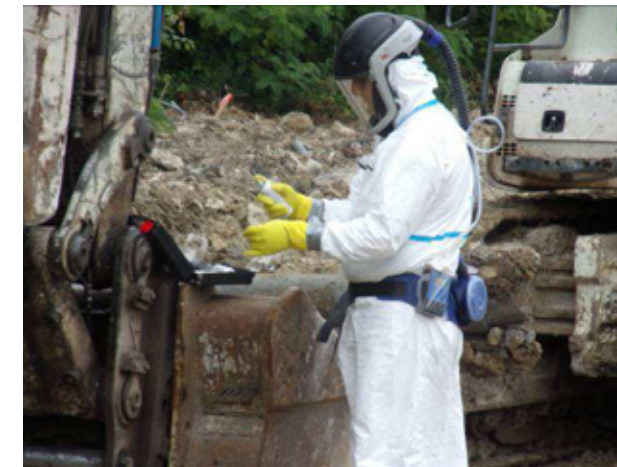
### 3.3 Extrait de visualisation des tests EXPRAY

A ce jour sur les 129 tests EXPRAY réalisés, aucunes traces de contamination par la présence de produits explosifs n'ont été mises en évidence à l'intérieur des canalisations.
