# DOSSIER D'AUTORISATION ENVIRONNEMENTALE

Carrière de gypse de Vaujours - Guisy sur les communes de Vaujours et de Coubron en Seine-Saint-Denis (93)

# ANNEXE 1 - ETUDES DE STABILITÉ LREP DE 1984

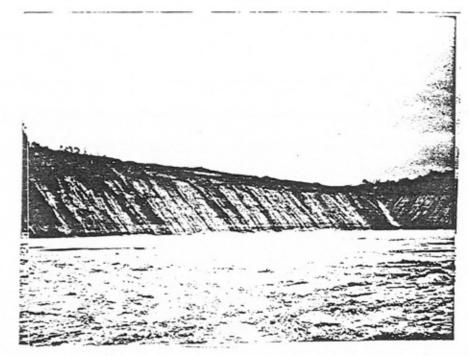
Talus de découverte à 1/1 de la zone N° 2

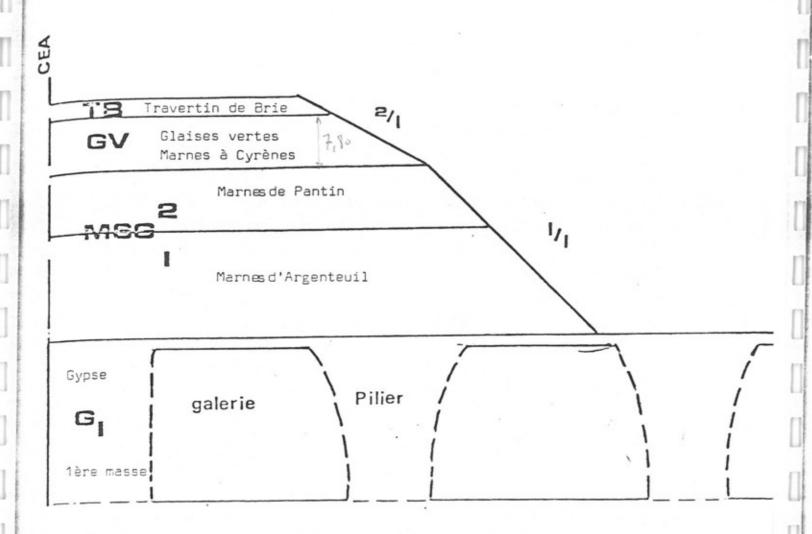
Schéma montrant la position des galeries et piliers sous le talus en bordure du C.E.A.

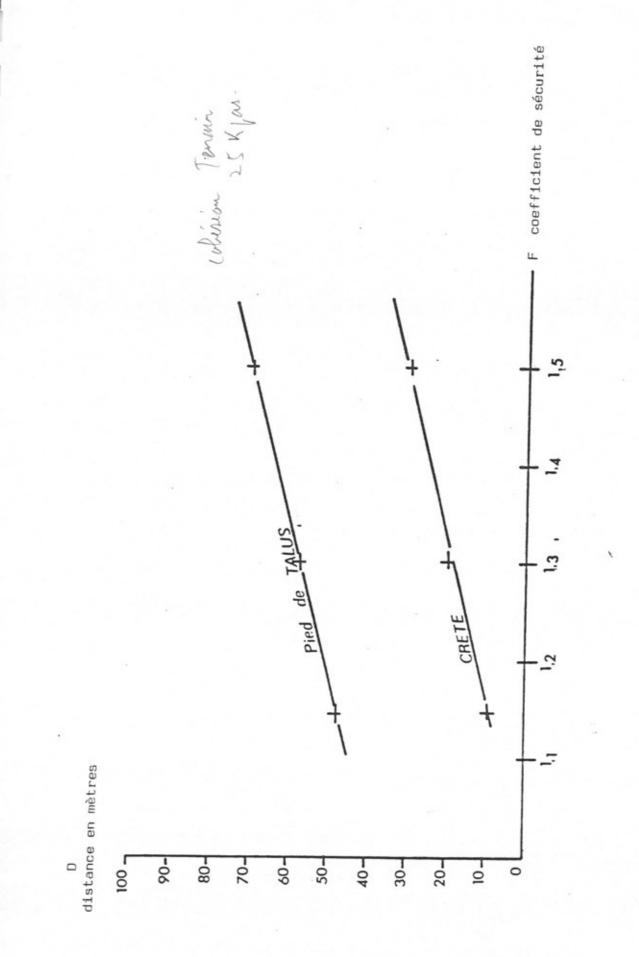
VALEURS DE F EN FONCTION DE LA DISTANCE A LA CLOTURE C.E.A EN CRETE ET EN PIED DE TALUS.

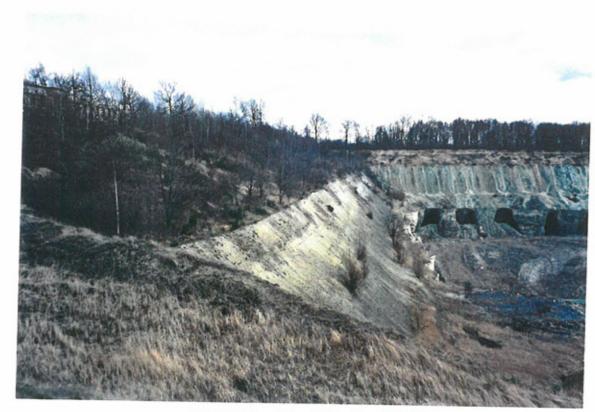
La photo 7 illustre le comportement globalement satisfaisant de ce talus de 15 ans d'âge (noter la végétalisation plus ou moins naturelle de la partie supérieure de talus (Travertin-de-Brie et Glaises Vertes).

PHOTO 7 : Site d'Aiguisy (CEA) Vue générale du talus Est

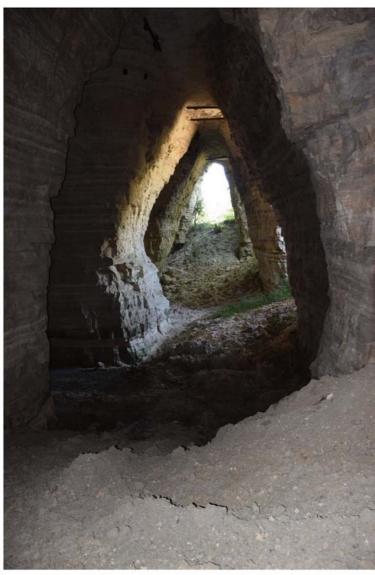
Sur le pourtour de la fosse, il subsiste quelques galeries peu profondes. La plupart des galeries ont été remblayées avec toute sorte de matériaux. Les quelques galeries restantes visitées ont une hauteur de 10 à 15 m et ne présentent aucun signe de vieillissement prématuré. Aucune fissure, diaclase, ni instabilité ponctuelle n'ont été observées dans les galeries accessibles visitées. Par ailleurs, la plupart des galeries ont été comblées avec des matériaux de remblais divers.

Illustration 9 : Ancienne galerie de la carrière souterraine de gypse

Les parois de gypse de la Première Masse montrent quelques instabilités de type écailles de plusieurs m³. Des traces de ruissellement des marnes sus-jacentes sont visibles sur les parois. Aucune fracture ou diaclase majeure n'a été observée sur le secteur d'expertise.

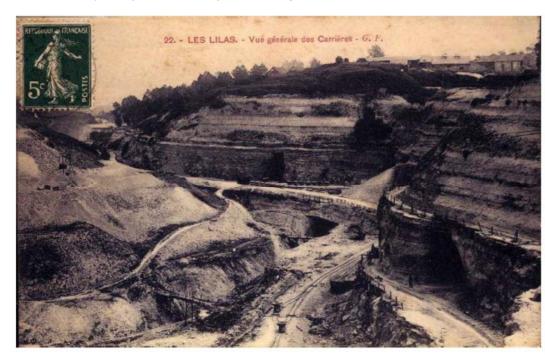
D'après des études menées par l'Inspection Générale des Carrières dans le cadre d'établissement de Plans de Prévention des Risques (PPR) en contexte géologique similaire, les carrières de gypse à ciel ouvert présentent un niveau d'aléa fort vis-à-vis des mouvements de terrain (de type glissement de terrain) lorsqu'elles n'ont pas fait l'objet de sécurisation et comblement.

Illustration 16 : Carte postale d'une ancienne carrière de gypse à ciel ouvert. La carrière des Lilas (source IGC)

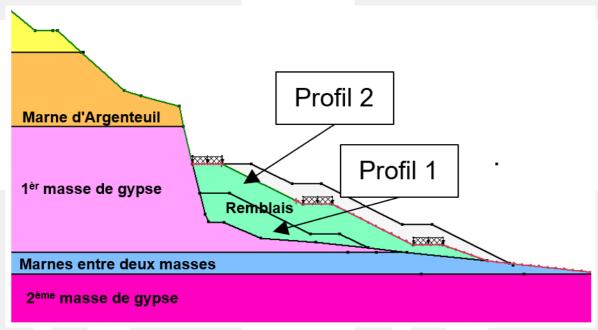
Figure 2 : Mise en place Création des redans entre les profils

Dans la mise en place des remblais, le séquençage des travaux doit respecter la géométrie des deux profils types précisés au § 2.4 (en fonction des contraintes de chantier) avec la création des redans entre profils ce qui permet d'assurer l'accrochage entre remblais et garantir une meilleure stabilité (cf. figure 2 ci-dessous, les nouveaux remblais sont représentés en couleur verte).

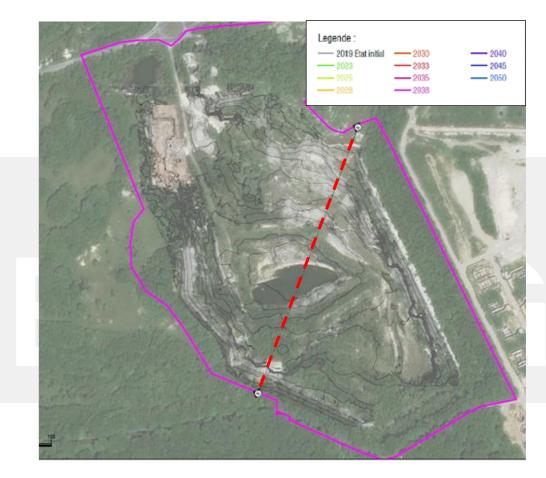
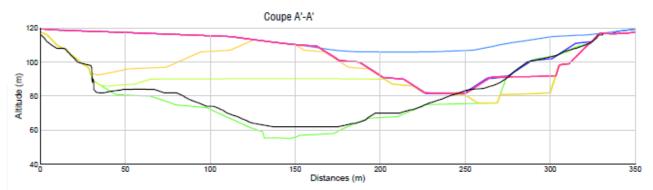
Sur la figure 3, nous présentons l'évolution de la hauteur des remblais de la carrière qui sera comblée jusqu'au niveau 90 m NGF environ d'ici 2025 (soit sur une hauteur totale maximale de 28 m environ), puis qui ensuite sera remblayée jusqu'au niveau final compris entre 110-120 m NGF (soit sur une hauteur finale maximale de 58 m environ).

Figure 3 : Évolution de la hauteur des remblais jusqu'en 2050 – Coupe réalisée au droit du talus sud-ouest

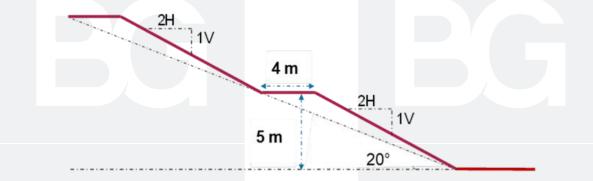
Nous démontrons au chapitre 4 qu'avec les caractéristiques mécaniques proposées pour ces matériaux ( $C_{app}$ =5 kPa,  $\phi_{app}$ =23°), la hauteur maximale des remblais ainsi que la pente génératrice du profil doivent être limitées respectivement à 5 m et 2H/1V. une risberme de 4m de large est donc nécessaire tous les paliers de 5m de hauteur.

Figure 4 : Profil type I - Hauteur et pente génératrice limites des remblais – matériaux non-traités, non-compactés

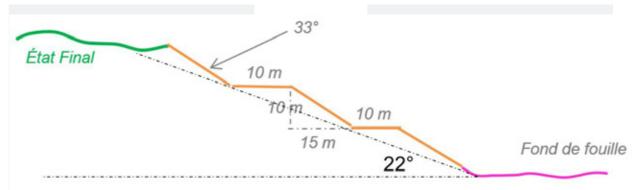
Figure 5 : Profil type II - Hauteur et pente génératrice des remblais proposés par Placoplatre – matériaux avec les caractéristiques mécaniques améliorées

Notons que la réalisation de risbermes (plateformes intermédiaires) a l'avantage d'améliorer la stabilité générale par rapport à une pente unique et permet de créer des voies d'accès pour l'entretien des talus.

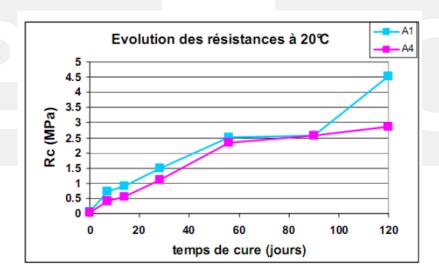
Nous nous sommes basés sur les résultats des essais réalisés par NGUYEN (2011-2014) sur les matériaux du type A selon le GTR, qui montrent qu'une résistance à la compression (Rc) d'environ 500 kPa est obtenue après un temps de cure de 7 jours. Cette valeur reste supérieure à la valeur minimale nécessaire pour assurer la stabilité des talus.

Figure 7 : Évolution de la résistance à la compression des matériaux avec le temps de cure à la chaux

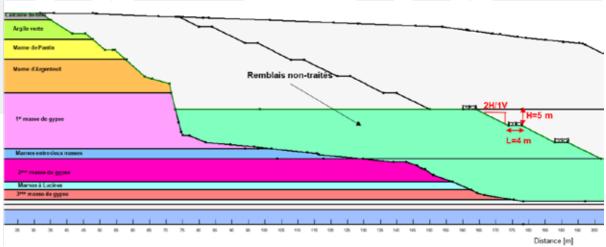
Figure 9 : Modèle de calcul choisie pour le remblai non-compacté et non traité à la chaux

Les résultats de calcul montrent que les remblais sont stables (F.S.>=1.1) pour toutes les étapes avec les pentes et les hauteurs préconisées (2H/1V, h=5 m) en considérant une cohésion apparente de 5 kPa (présence continue d'un système de drainage efficace).

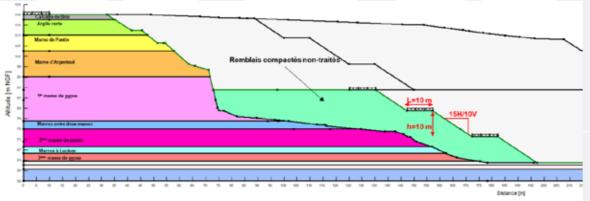
Figure 11 : Profil type II - Modèle de calcul choisi pour le remblai non traité à la chaux

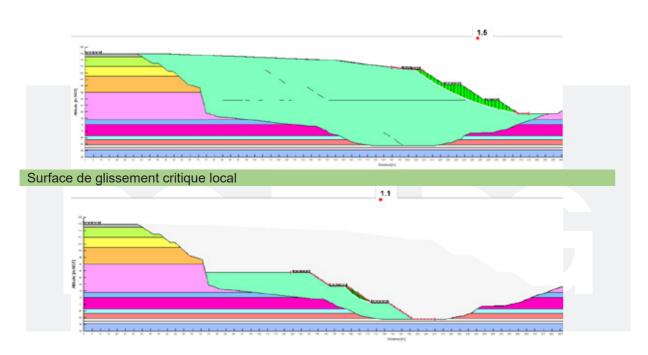
Figure 13 : Résultats des calculs de la stabilité des remblais au droit de la coupe choisie : Profil type II - Avec compactage intense et sans traitement des matériaux (cas N°2 - amélioration de l'angle de frottement)

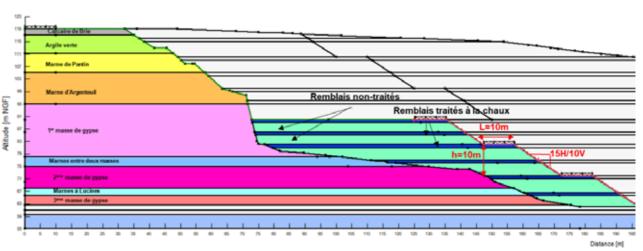
Figure 14 : Profil type II - Modèle de calcul choisie pour le remblai traité à la chaux

Les résultats de calcul montrent que les remblais sont stables (F.S.>=1.1) pour toutes les étapes avec les pentes et les hauteurs préconisées (15H/10V, h=10 m) en considérant une cohésion apparente de 126 kPa (présence continue d'un système de drainage efficace) et un angle de frottement de 28° pour les couches traitées à la chaux.
