**Pré-RAPPORT DE MISSION DE REPERAGE DES MATERIAUX ET  
PRODUITS CONTENANT DE L'AMIANTE AVANT DEMOLITION  
N°2023-121-B-HALLE-DAAD  
Version 1**

**Halle Parking et Bureaux  
21, quai de la Gironde  
75019 PARIS**

**Maître d'Ouvrage de l'opération :  
Nexity IR  
19, rue de Vienne  
TSA 60030  
75801 PARIS Cedex 08**

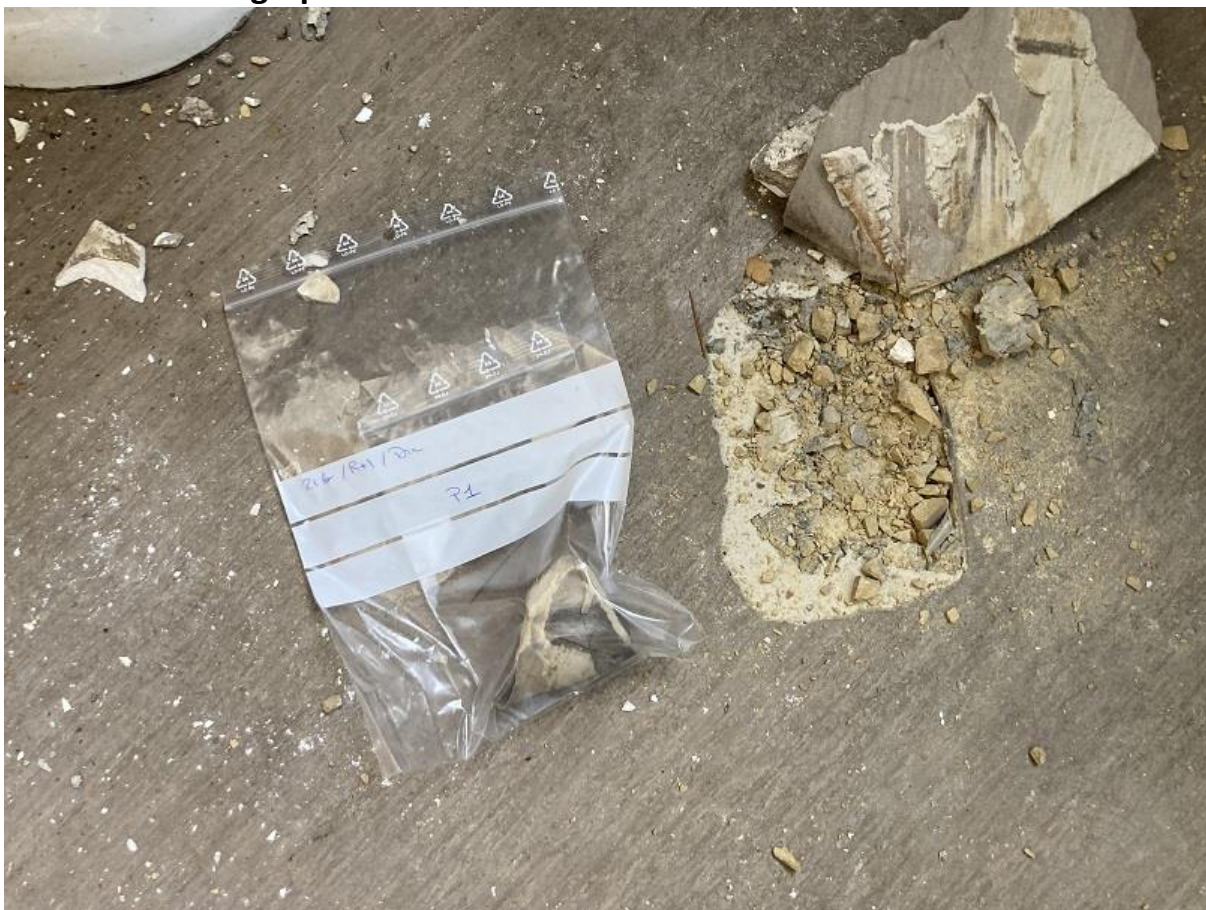
**Prélèvement n°1 : Le linoleum contient de l'amiante après analyse en laboratoire.**

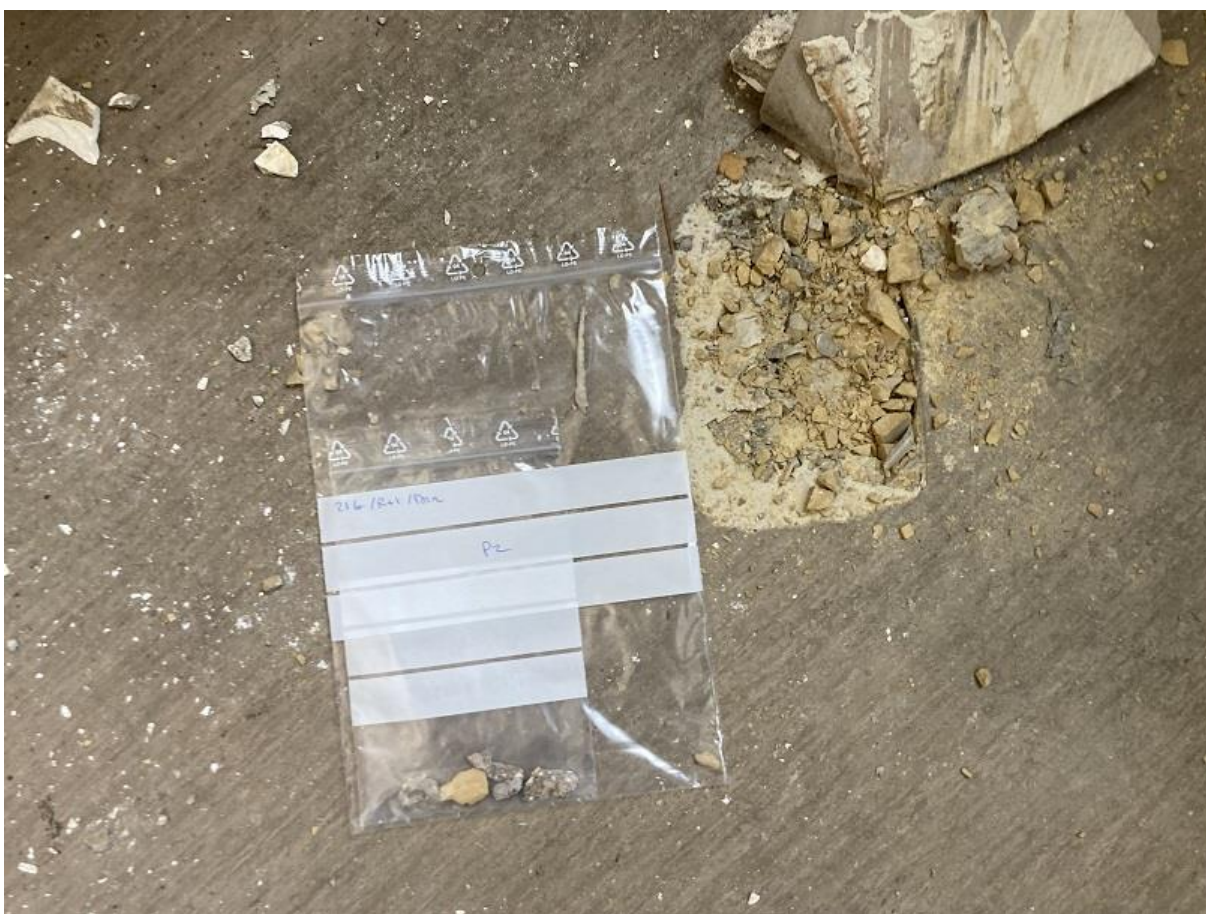
**Prélèvement n°2 : Pas de fibres d'amiante détectées après analyse en laboratoire.**

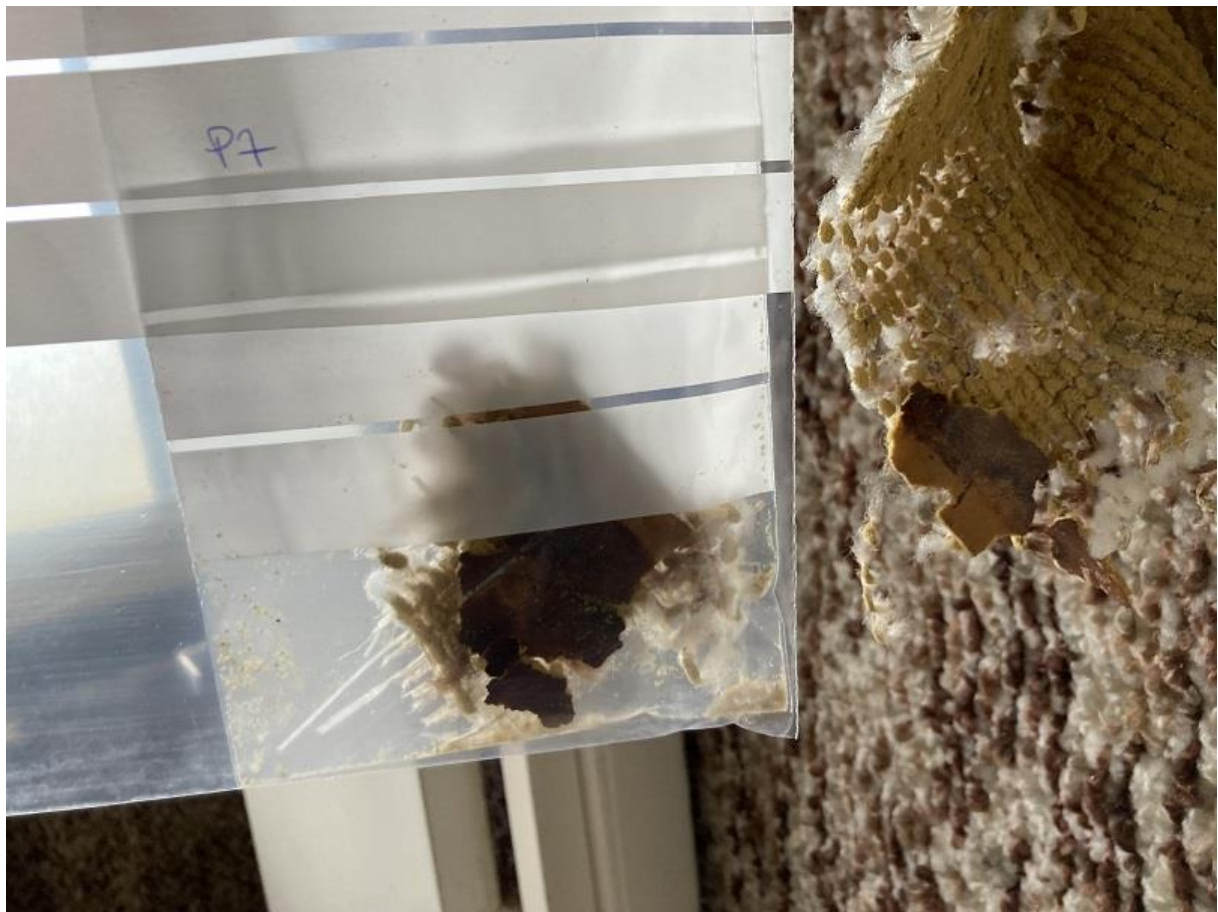
Prélèvement n°7 : Pas de fibres d'amiante détectées après analyse en laboratoire.

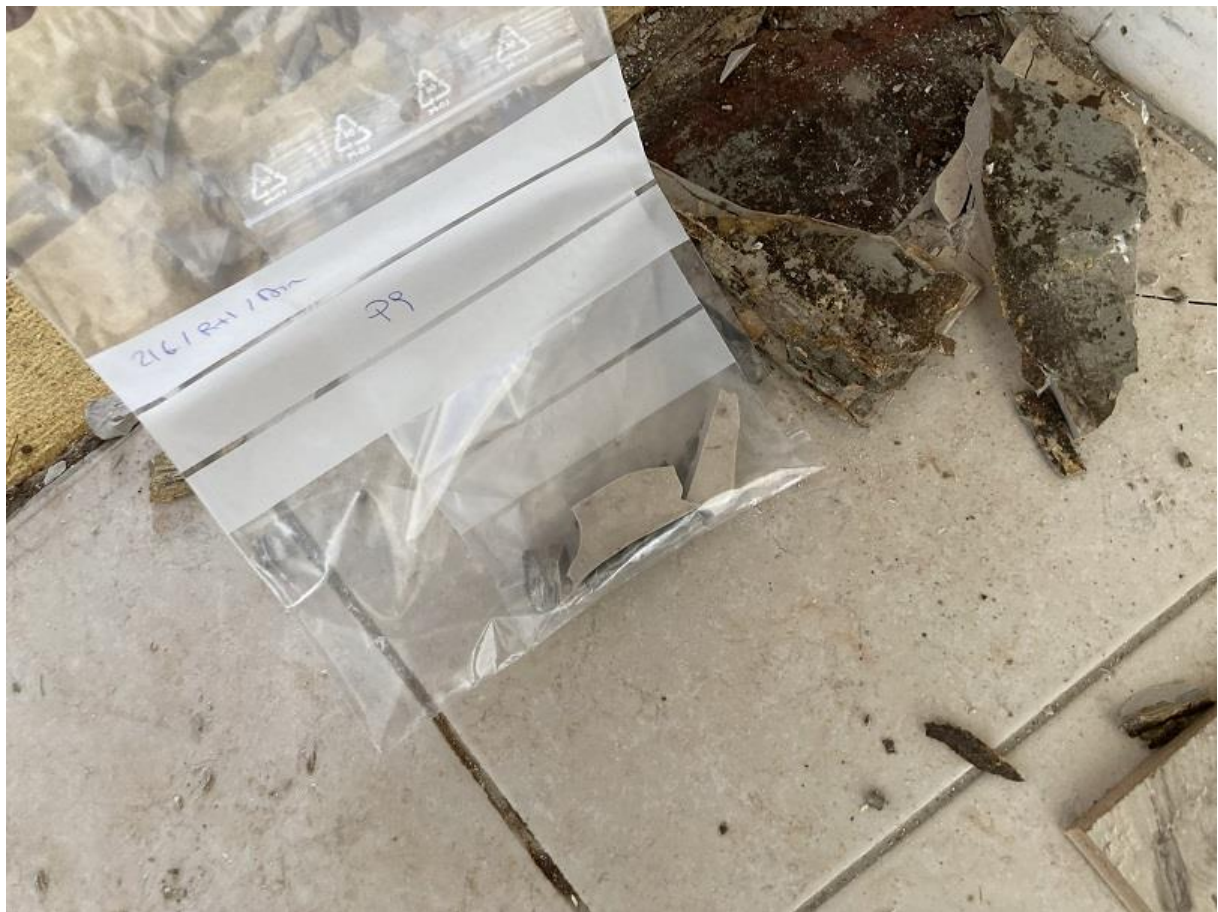
Prélèvement n°9 : Pas de fibres d'amiante détectées après analyse en laboratoire.

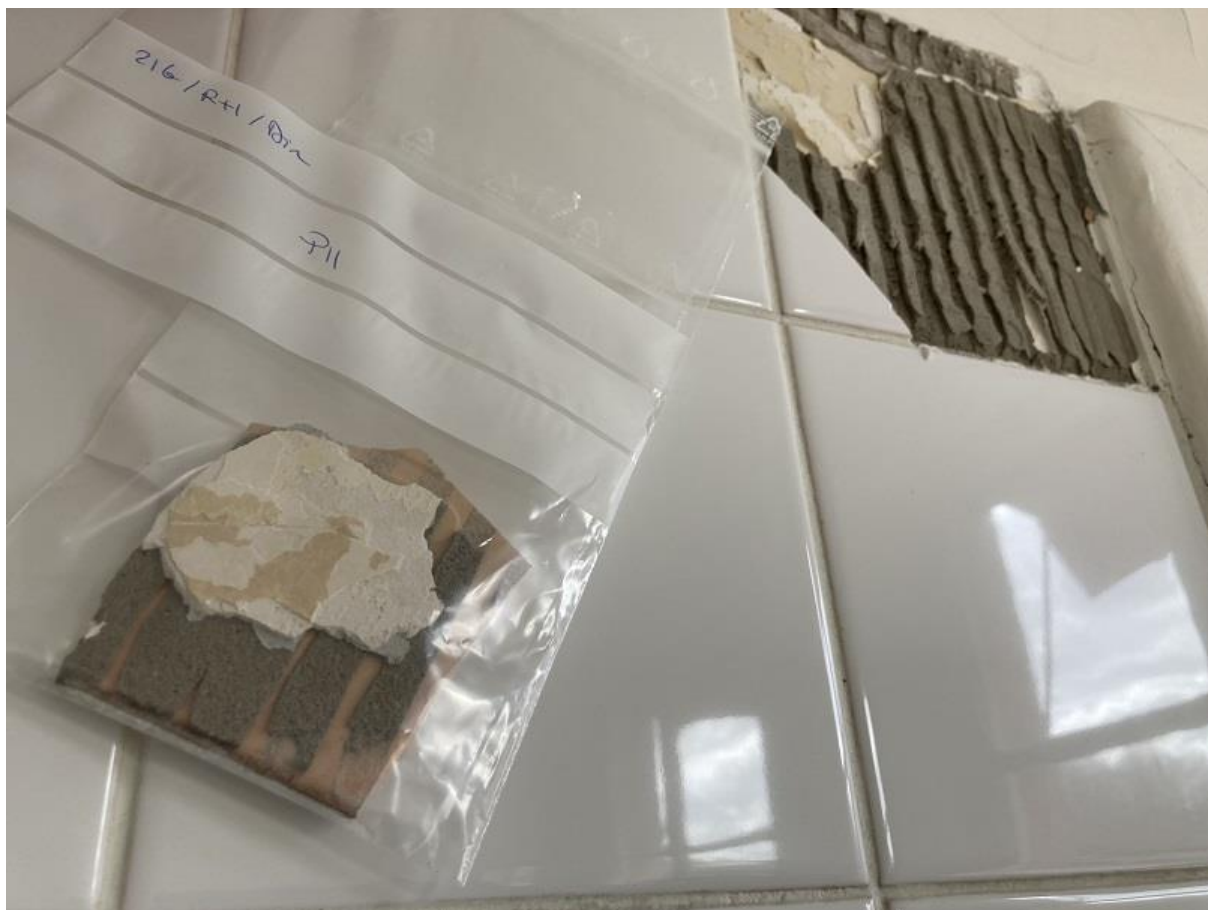
Prélèvement n°11 : Pas de fibres d'amiante détectées après analyse en laboratoire.

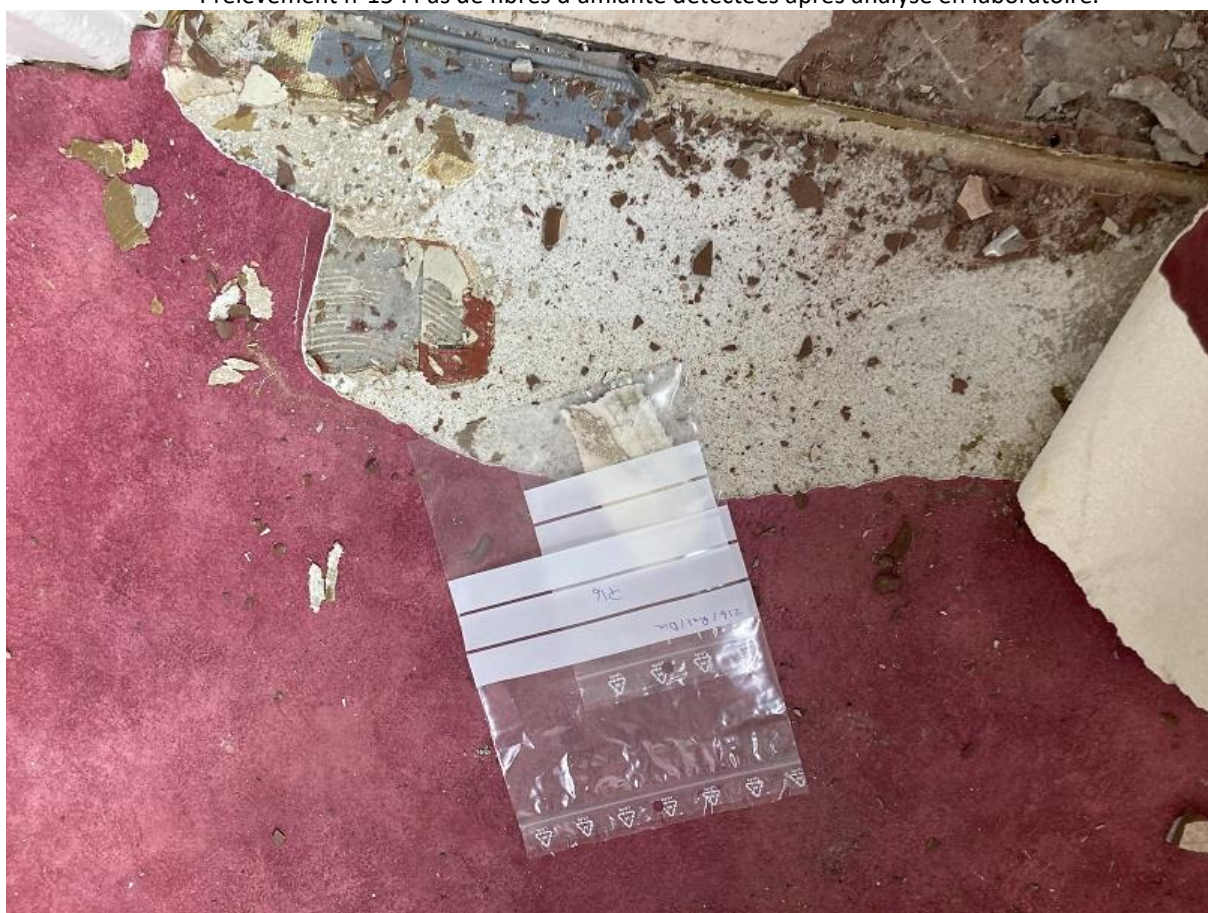
Prélèvement n°16 : Pas de fibres d'amiante détectées après analyse en laboratoire.

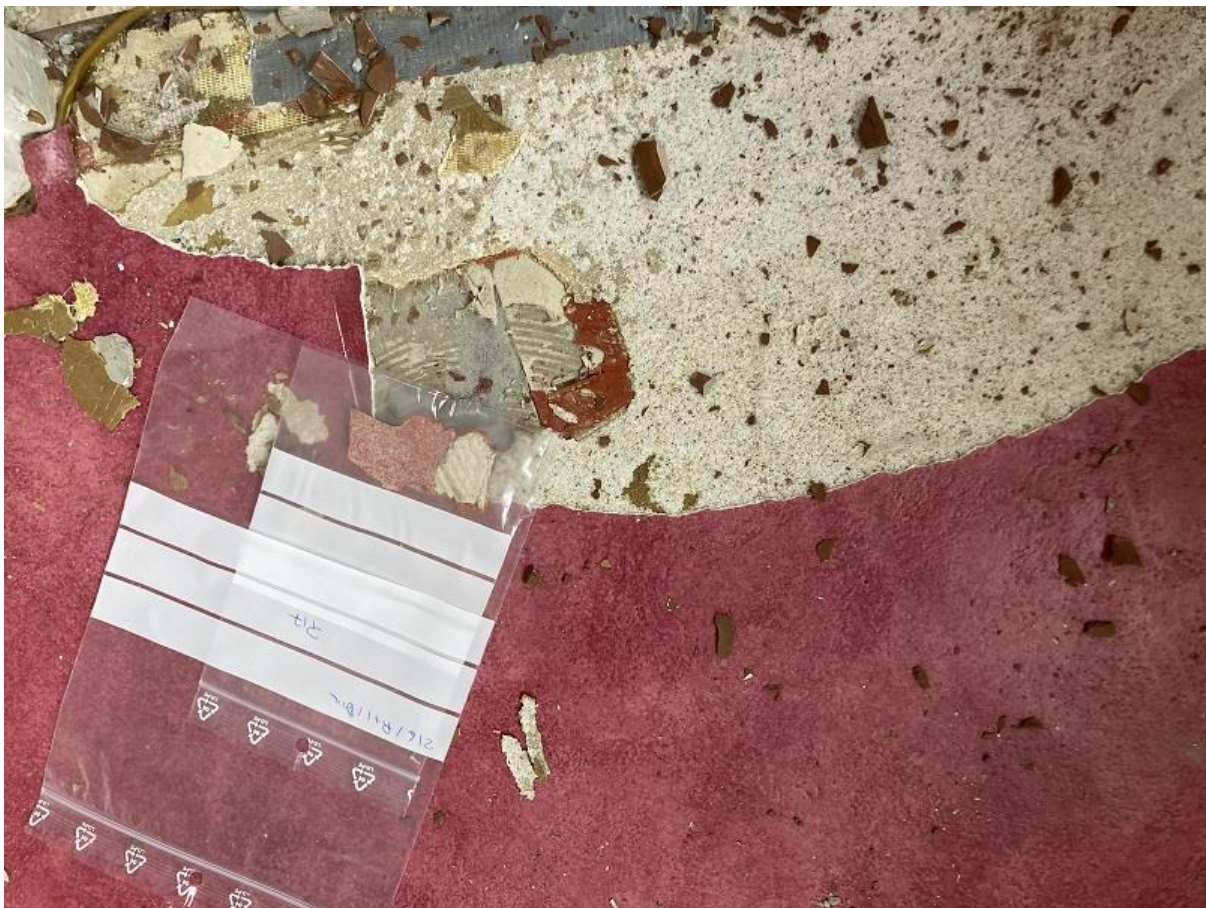
**Prélèvement n°17 : Le linoleum rouge (situé sous le linoleum de couleur rose) contient de l'amiante après analyse en laboratoire.**

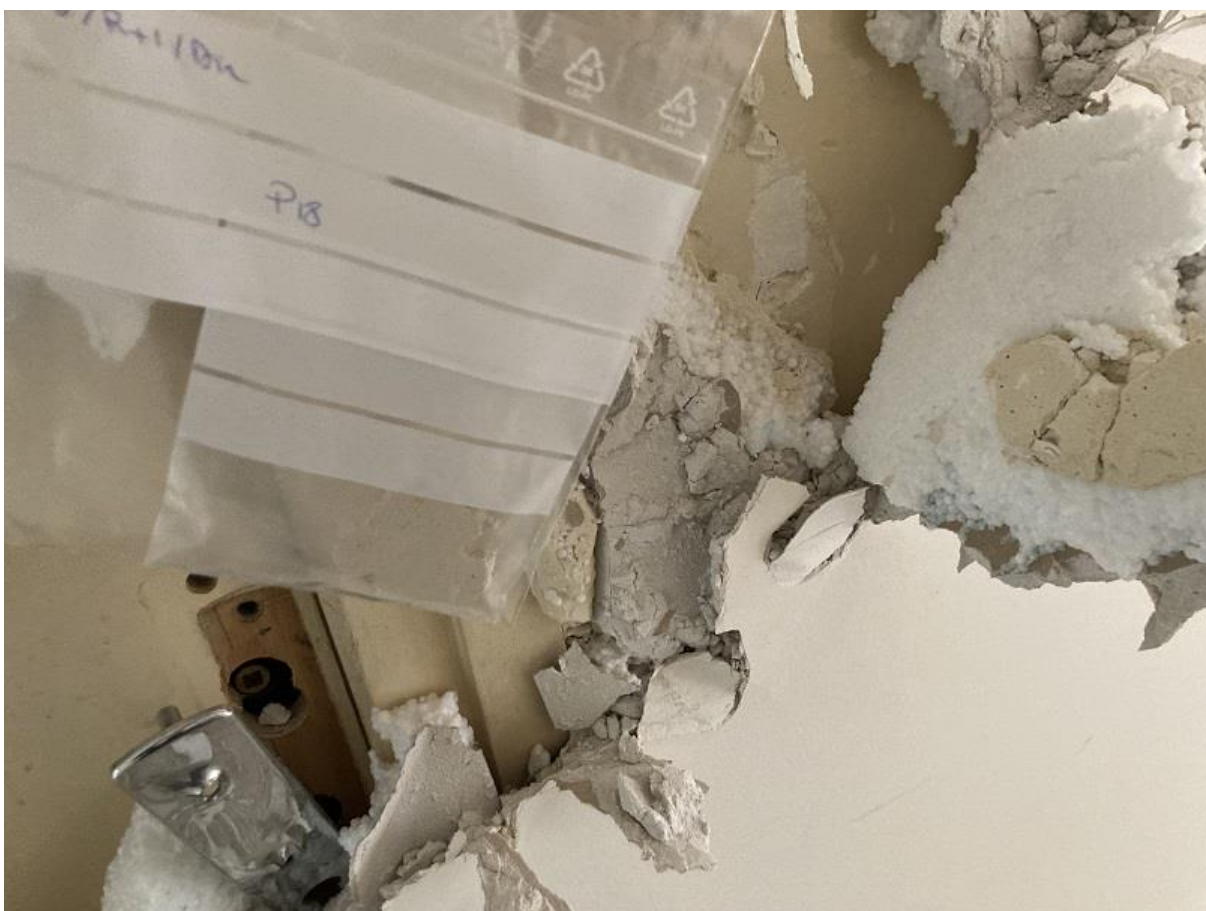
**Prélèvement n°18 : Pas de fibres d'amiante détectées après analyse en laboratoire.**

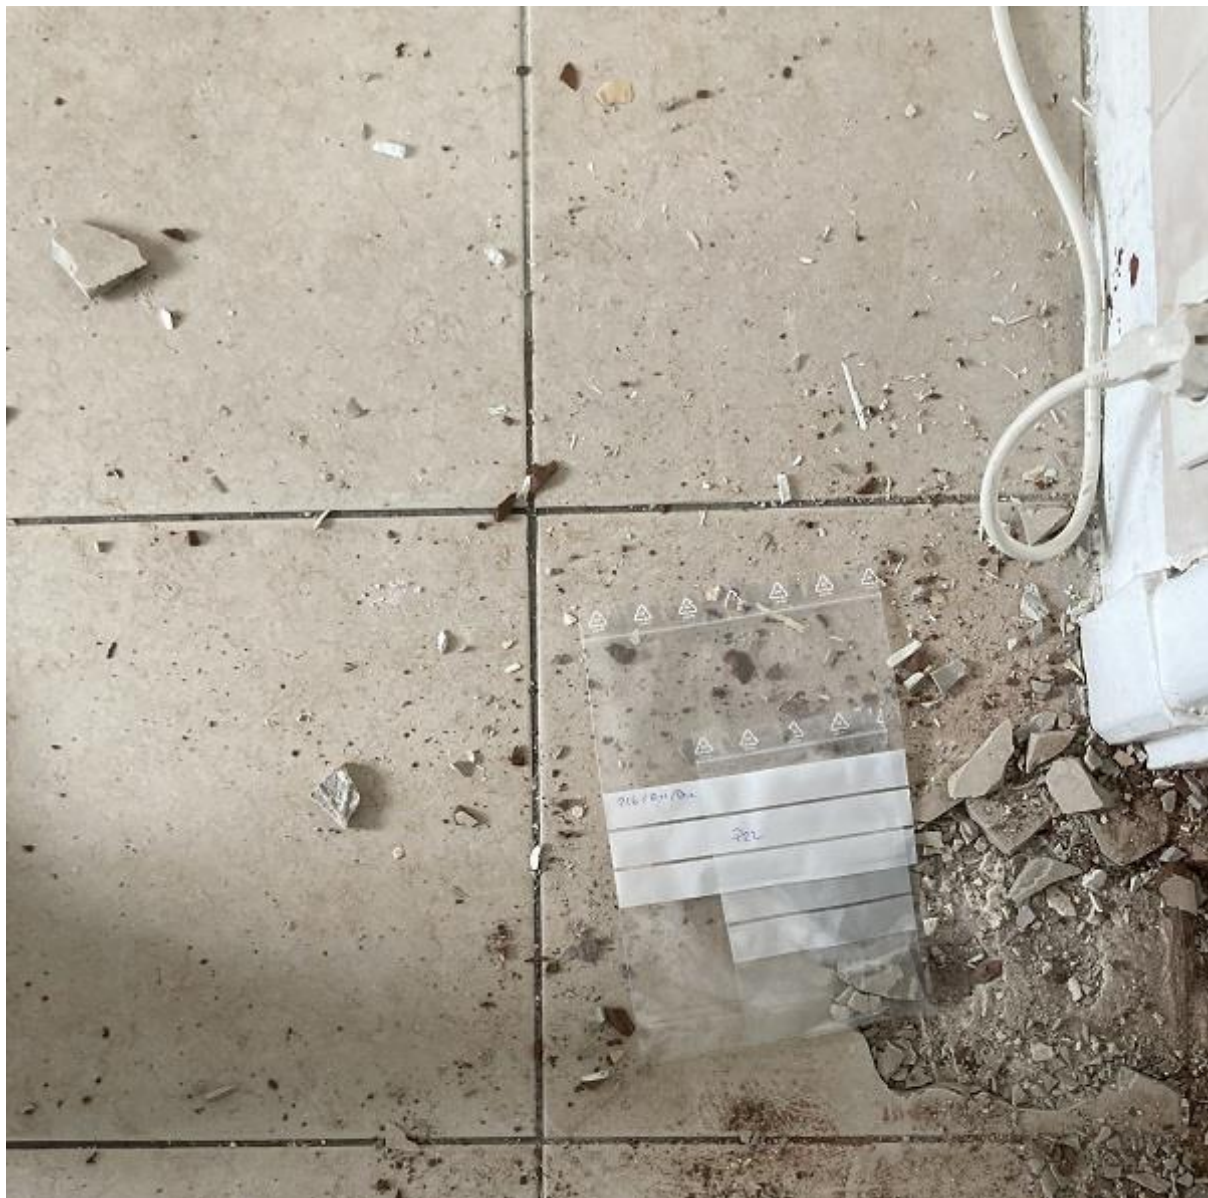
Prélèvement n°22 : Pas de fibres d'amiante détectées après analyse en laboratoire.

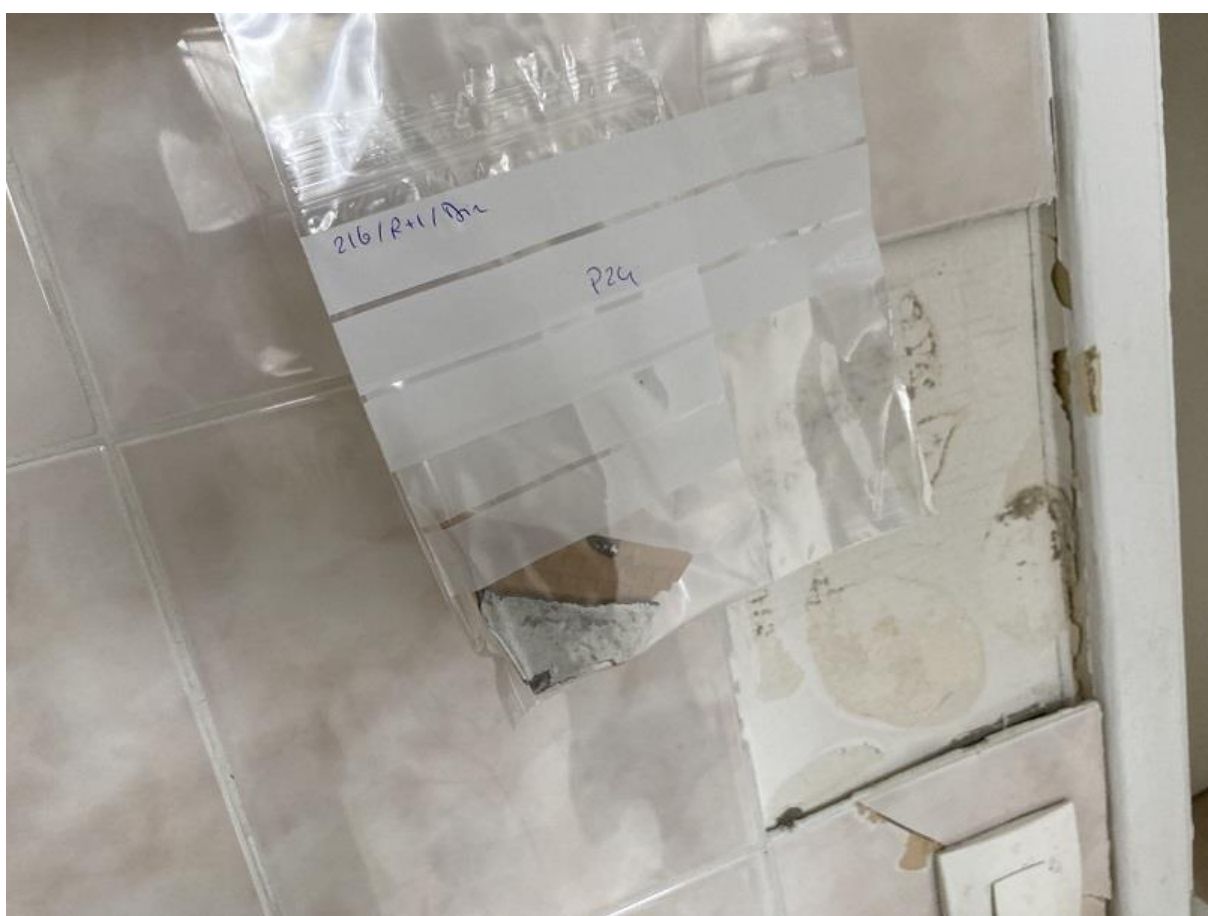
Prélèvement n°24 : Pas de fibres d'amiante détectées après analyse en laboratoire.

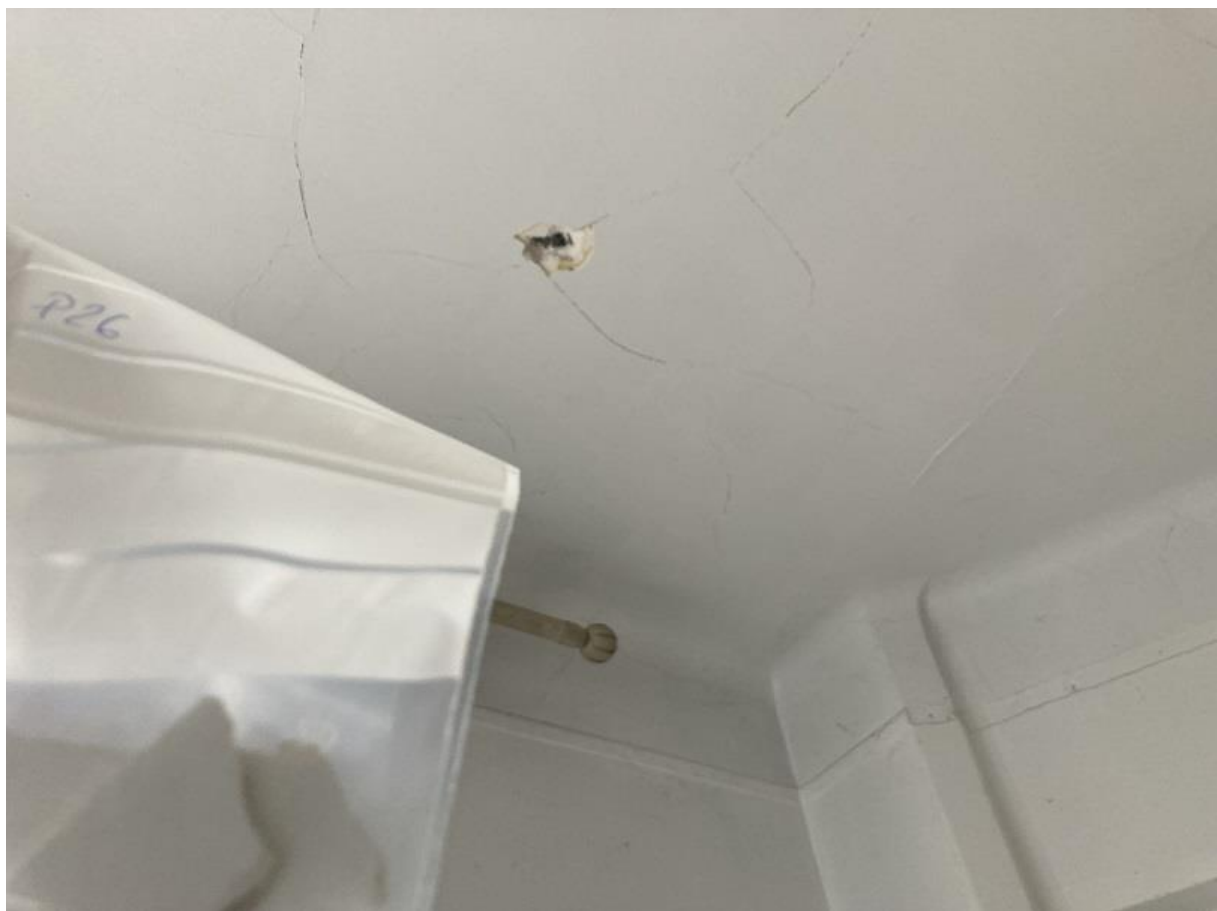
Prélèvement n°26 : Pas de fibres d'amiante détectées après analyse en laboratoire.

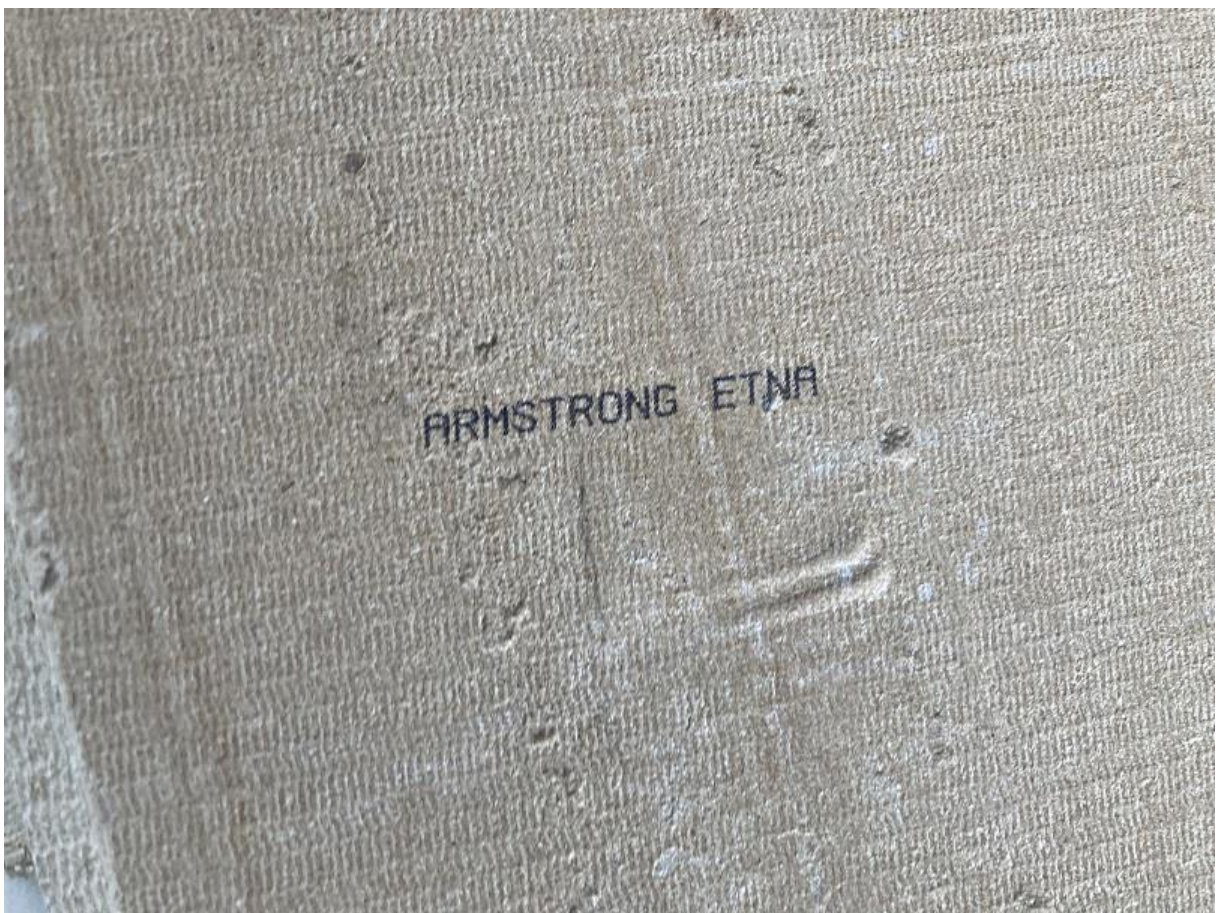
Les dalles de faux plafond de marque ARMSTRONG ne contiennent pas d'amiante.

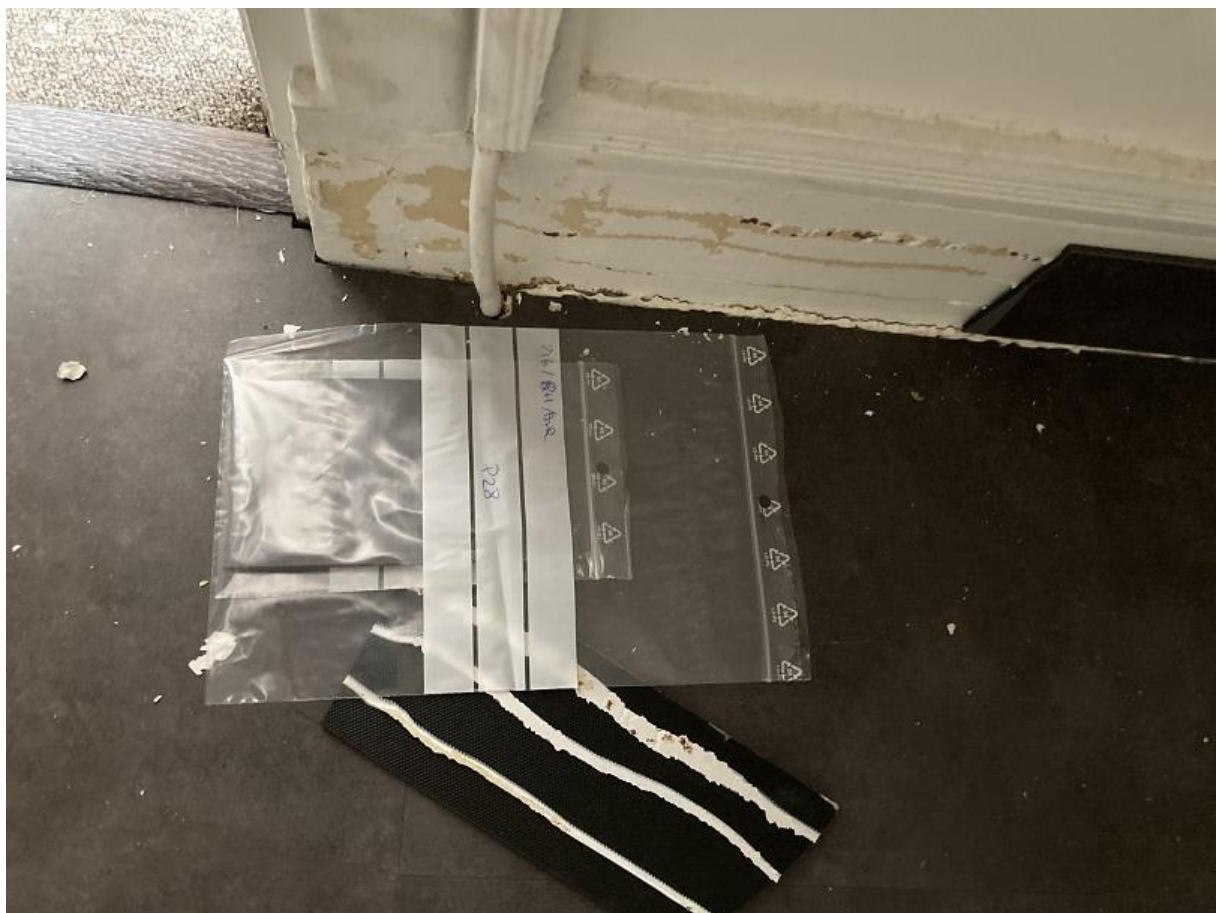
**Prélèvement n°28 : Pas de fibres d'amiante détectées après analyse en laboratoire.**

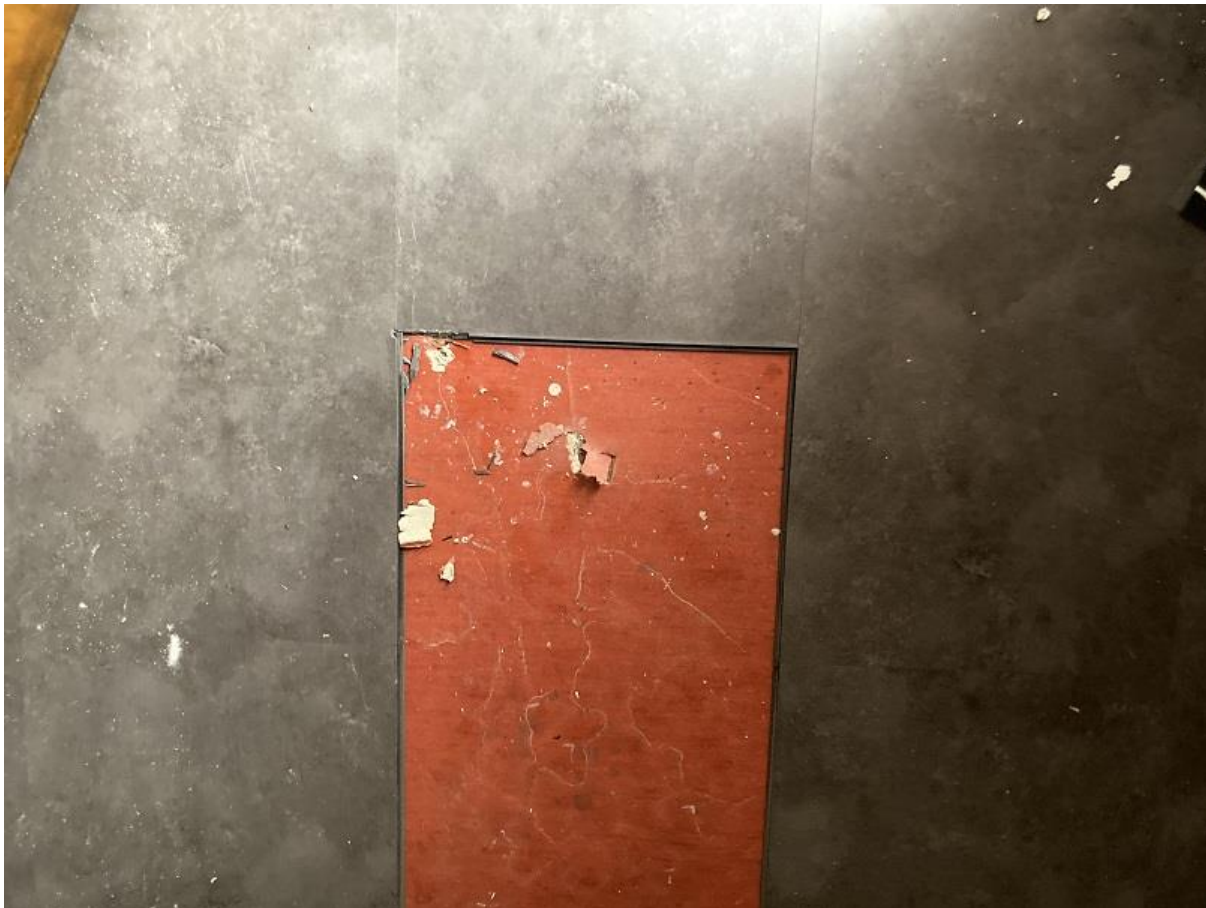
Le linoleum rouge contient des fibres d'amiante.

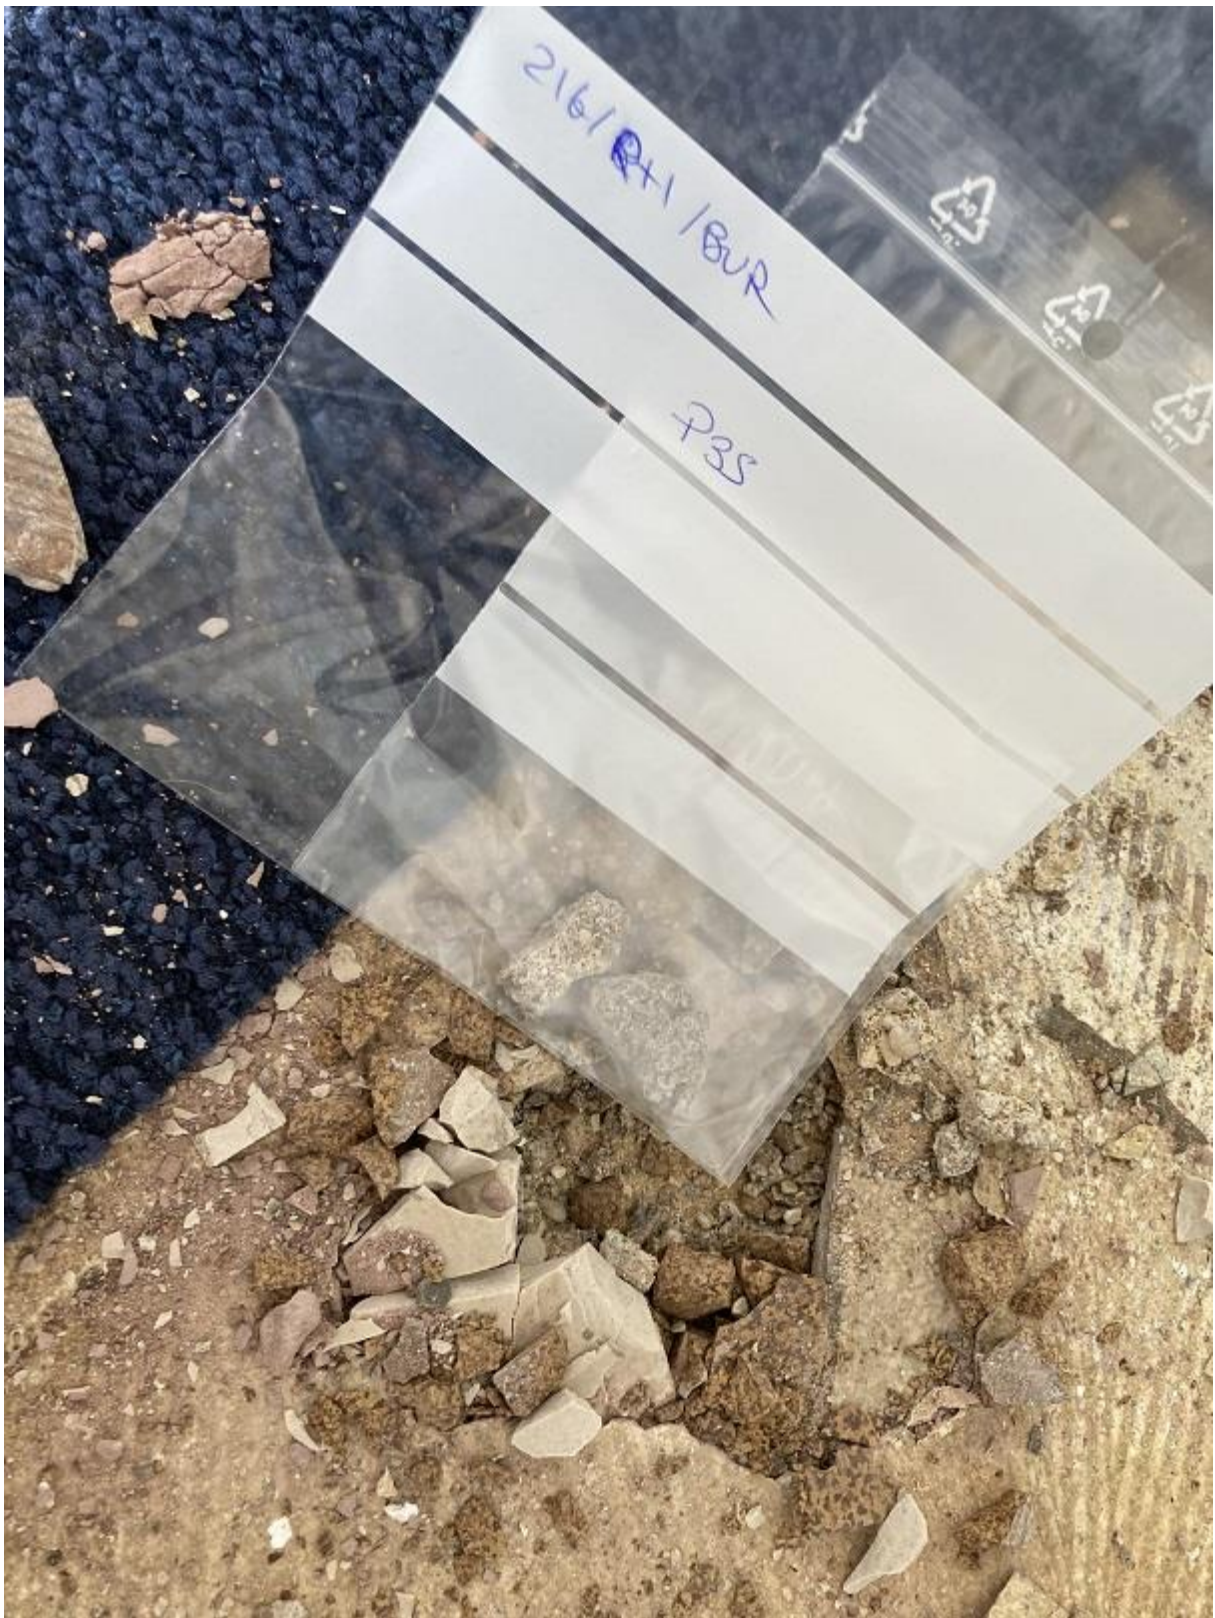
Prélèvement n°34 : Pas de fibres d'amiante détectées après analyse en laboratoire.

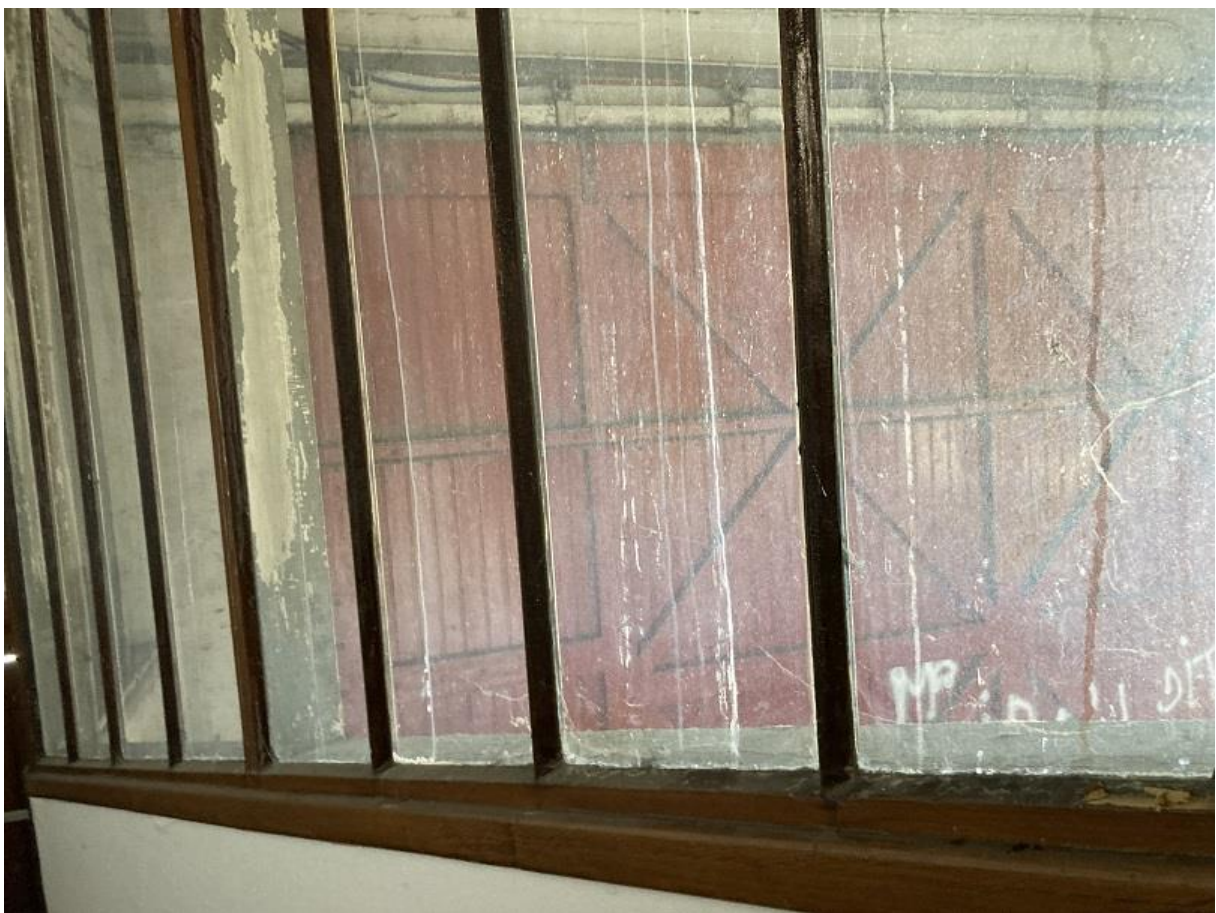
Prélèvement n°44 : Pas de fibres d'amiante détectées après analyse en laboratoire.

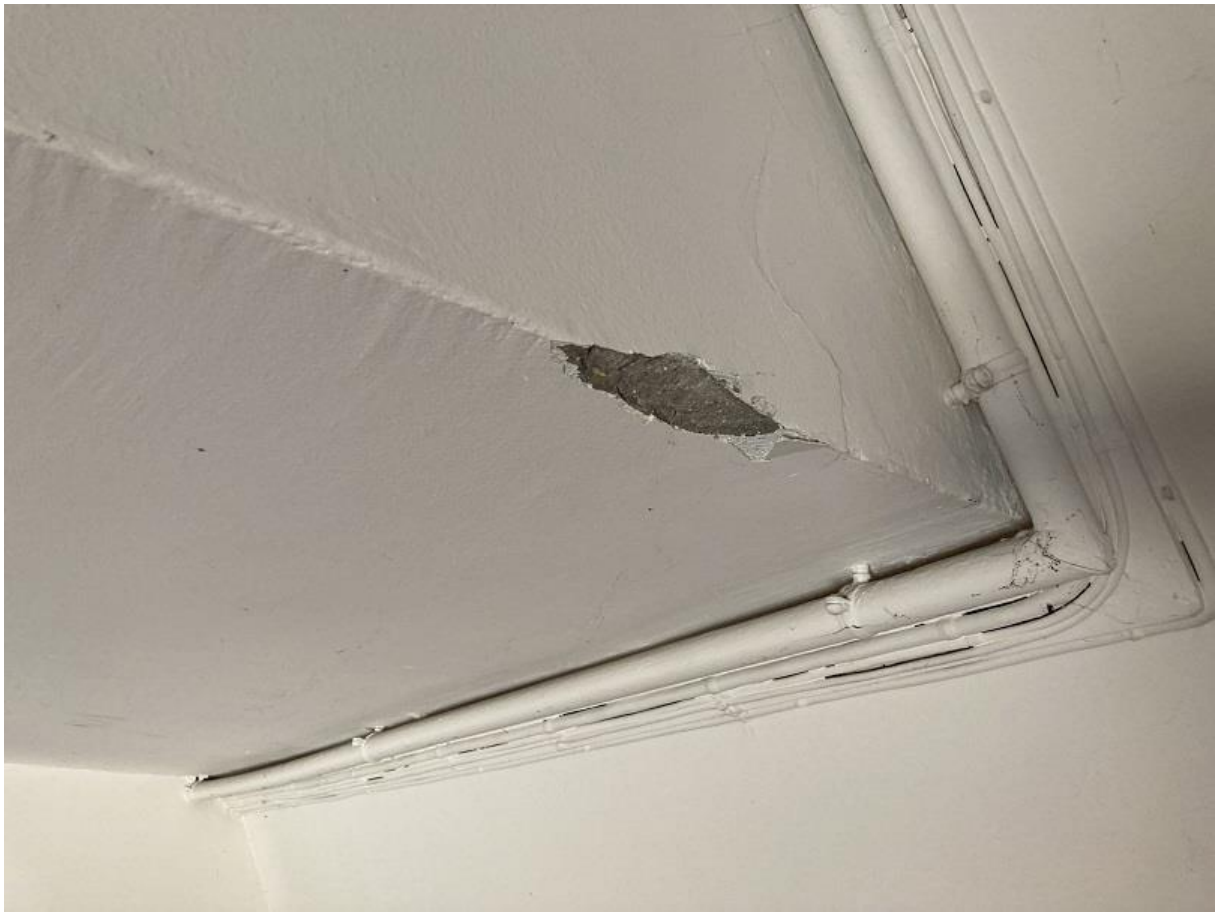
Prélèvement n°47 : Pas de fibres d'amiante détectées après analyse en laboratoire.

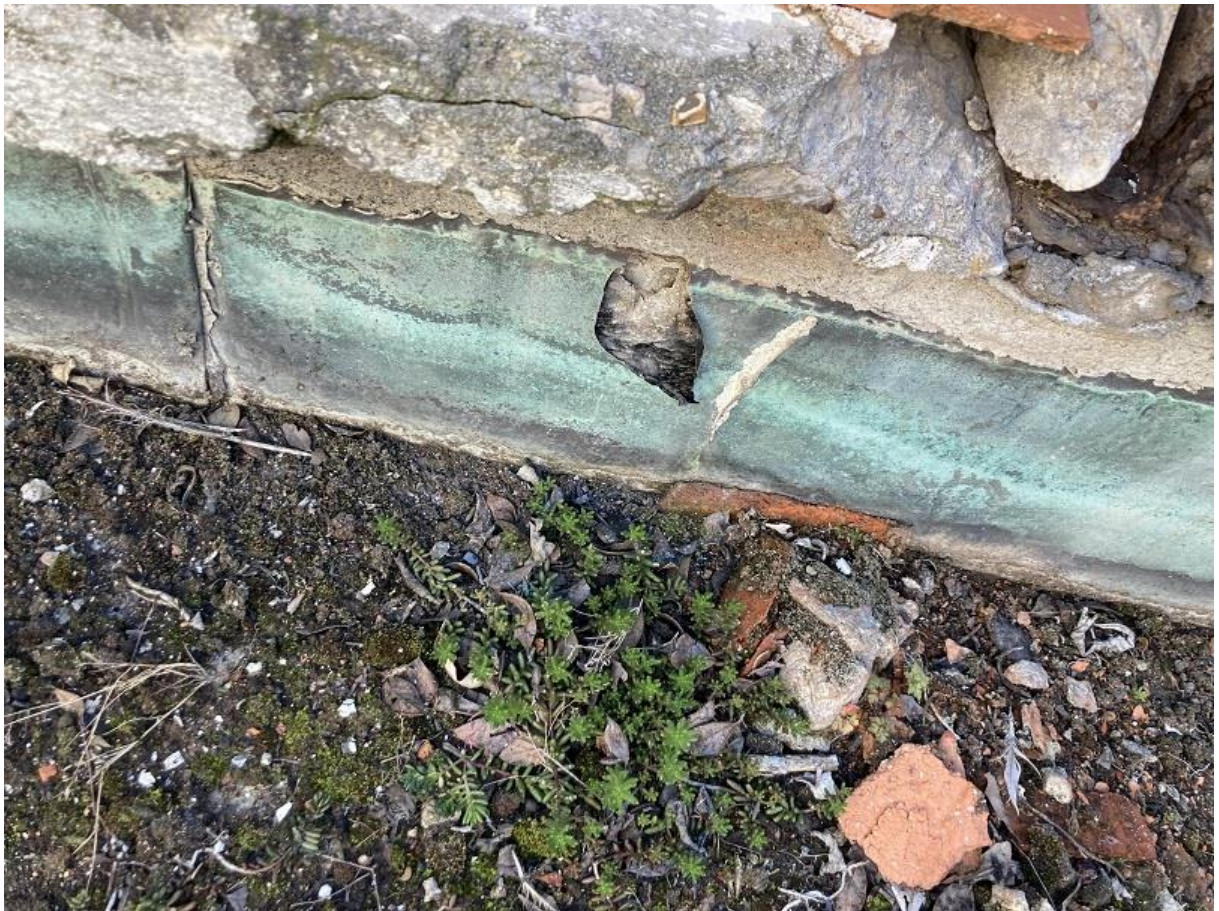
Prélèvement n°54 : Pas de fibres d'amiante détectées après analyse en laboratoire.

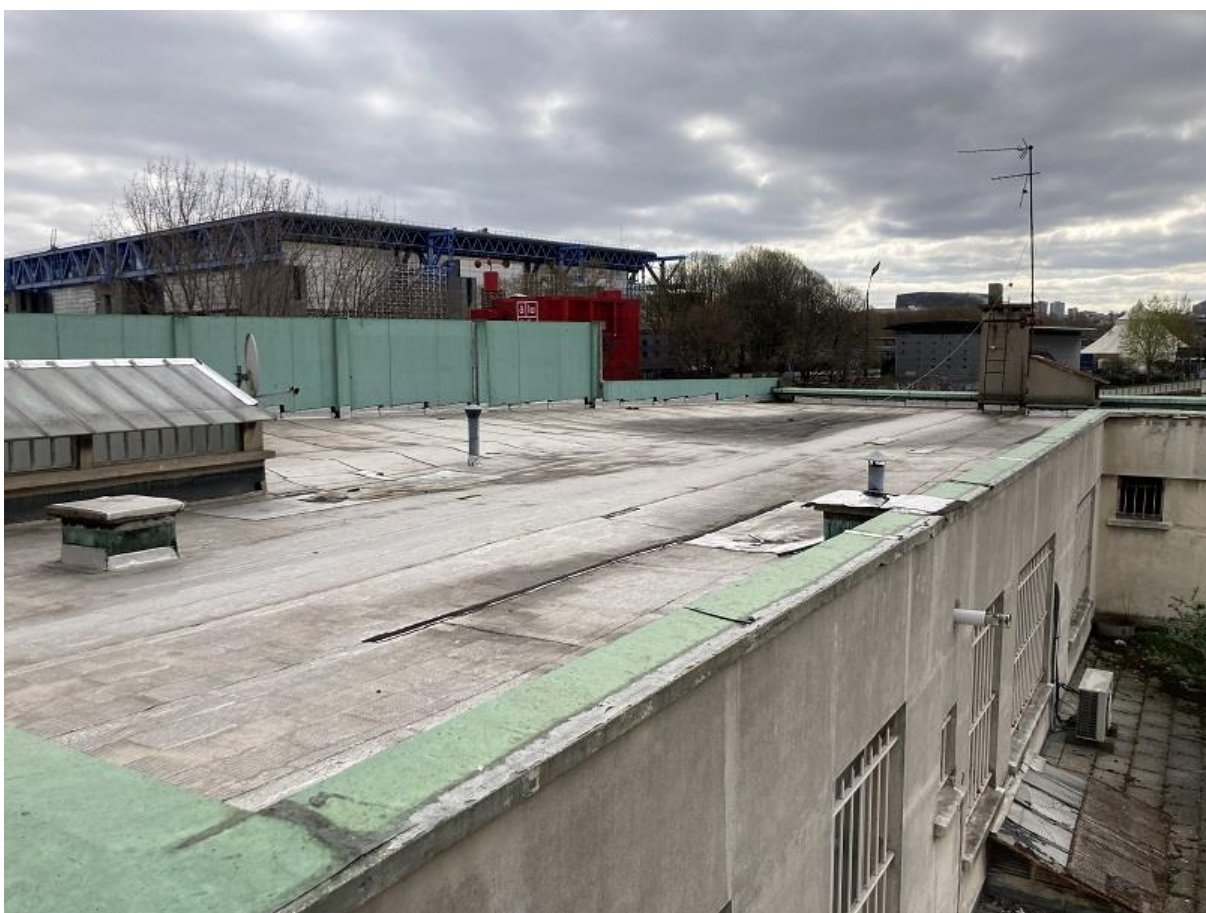
**Vue partielle de la toiture terrasse : Tous les revêtements bitumineux d'étanchéité, sur sol, en relevé, sur acrotères, ... contiennent de l'amiante après analyse en laboratoire.**
