**Pré-RAPPORT DE MISSION DE REPERAGE DES MATERIAUX ET  
PRODUITS CONTENANT DE L'AMIANTE AVANT DEMOLITION  
N°2023-121-B-HALLE-DAAD  
Version 1**

**Halle Parking et Bureaux  
21, quai de la Gironde  
75019 PARIS**

**Maître d'Ouvrage de l'opération :  
Nexity IR  
19, rue de Vienne  
TSA 60030  
75801 PARIS Cedex 08**

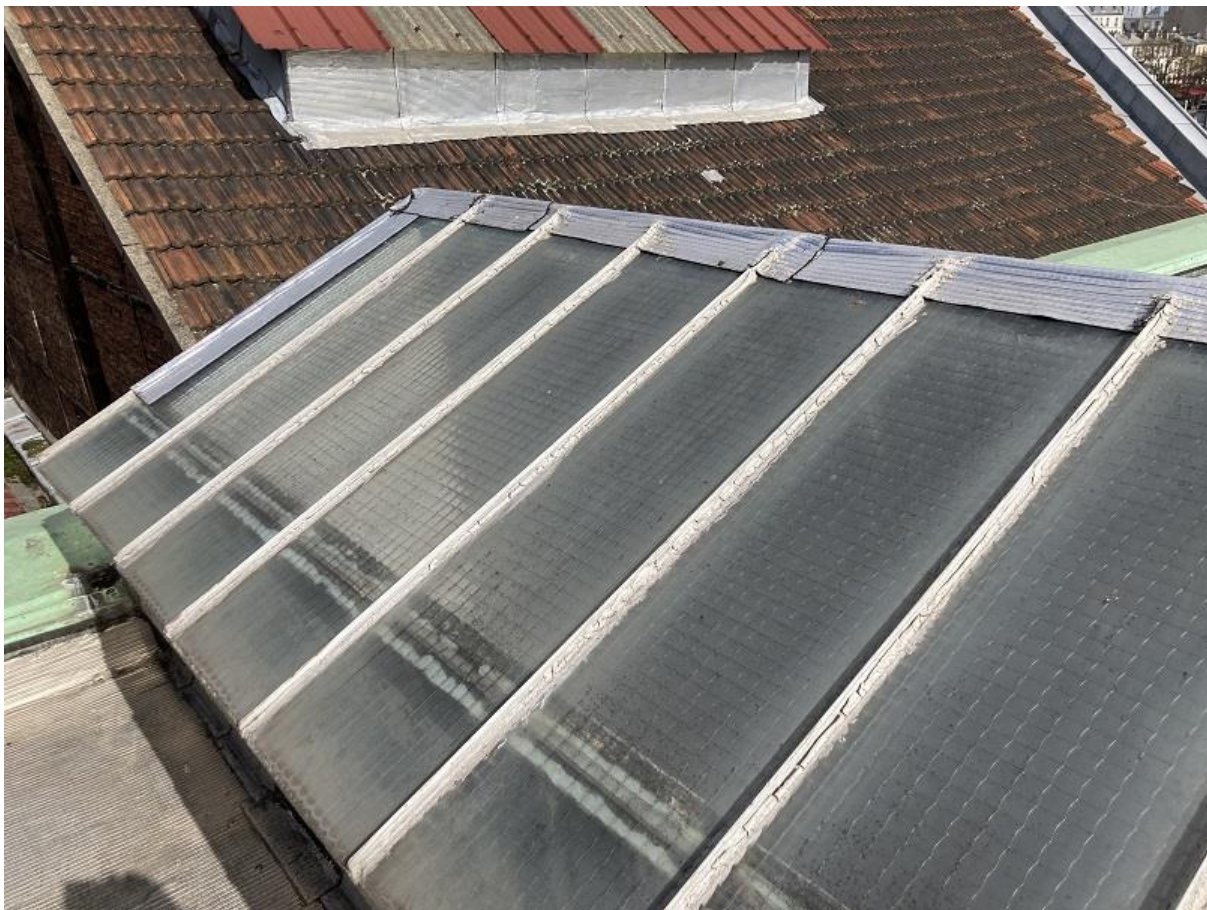
Prélèvement n°61 : Pas de fibres d'amiante détectées après analyse en laboratoire.

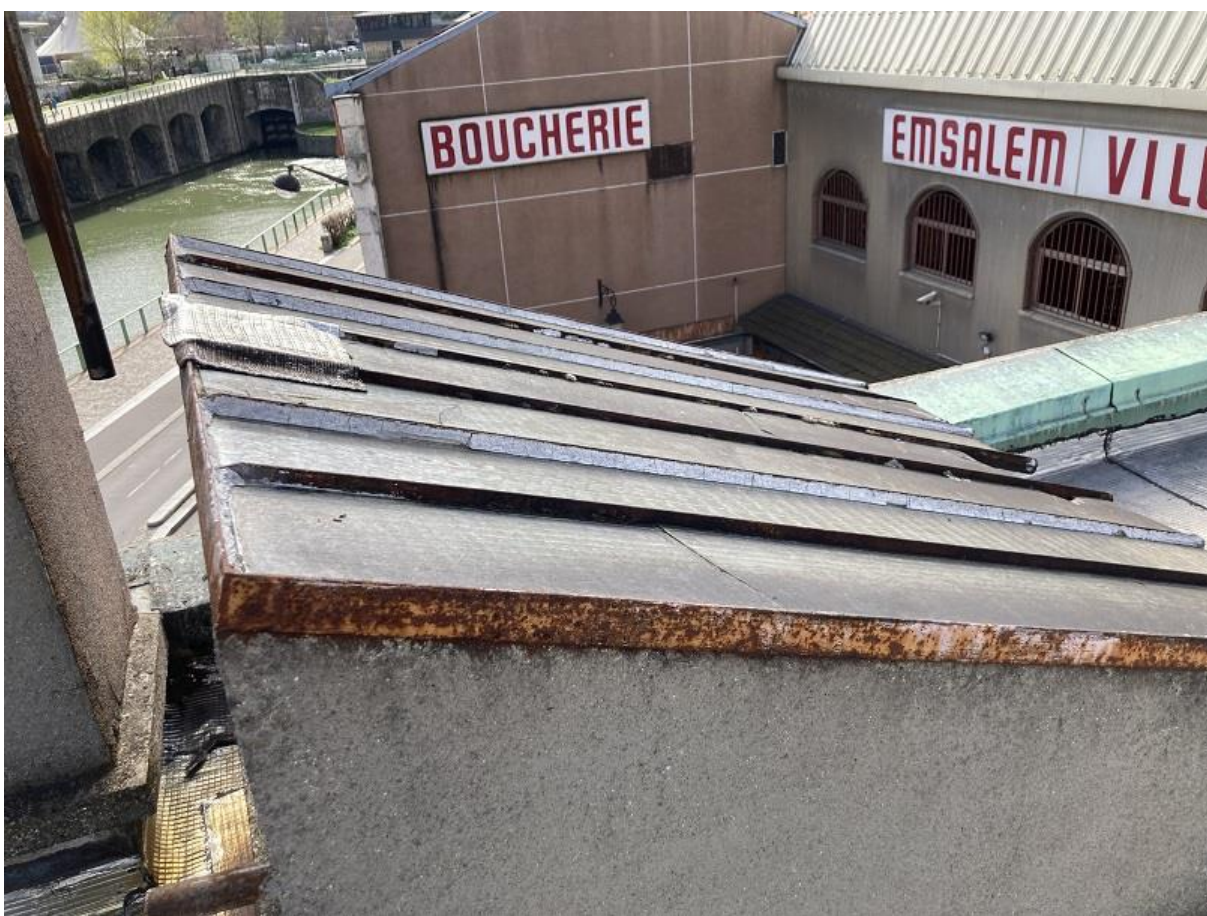
Prélèvement n°61 : Pas de fibres d'amiante détectées après analyse en laboratoire.

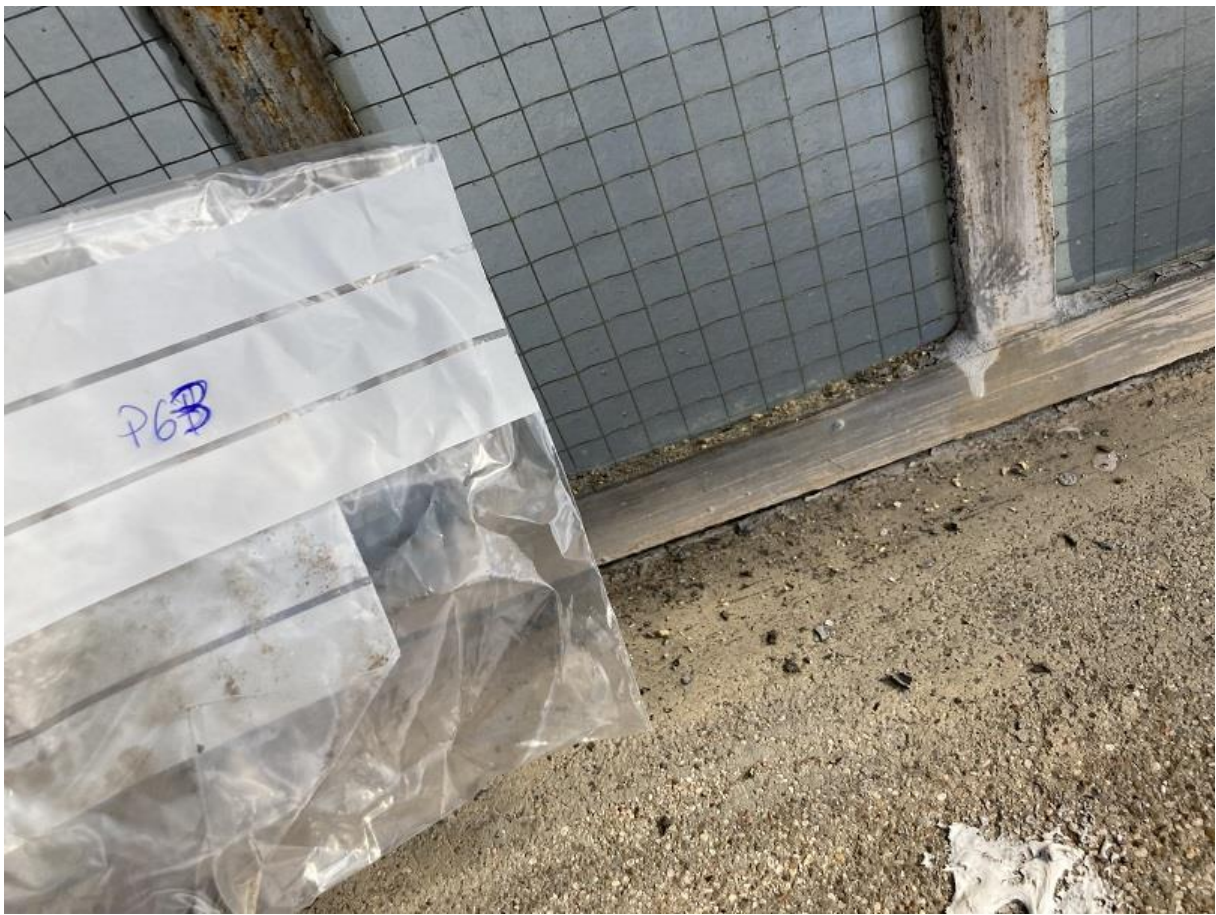
Prélèvement n°62 : Pas de fibres d'amiante détectées après analyse en laboratoire.

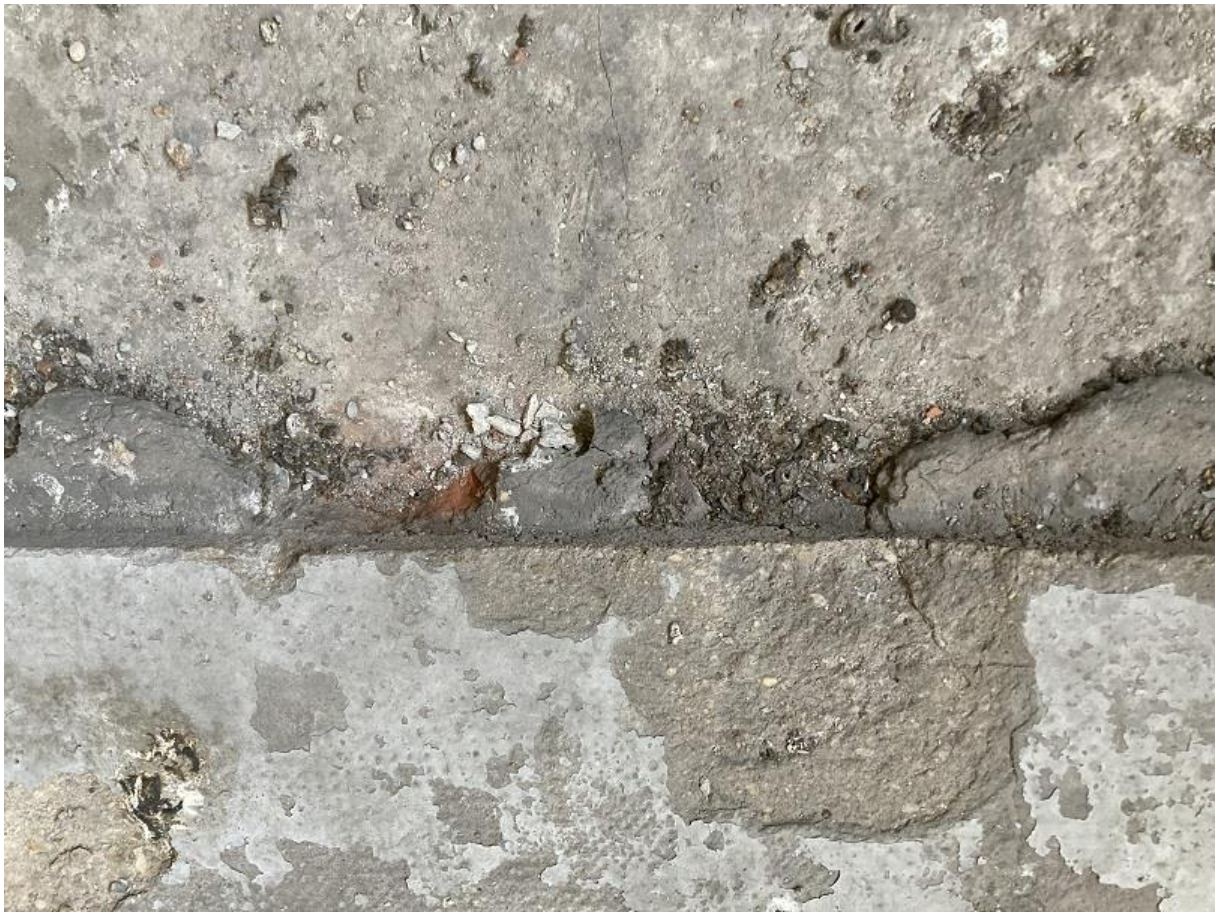
Prélèvement n°68 : Pas de fibres d'amiante détectées après analyse en laboratoire.

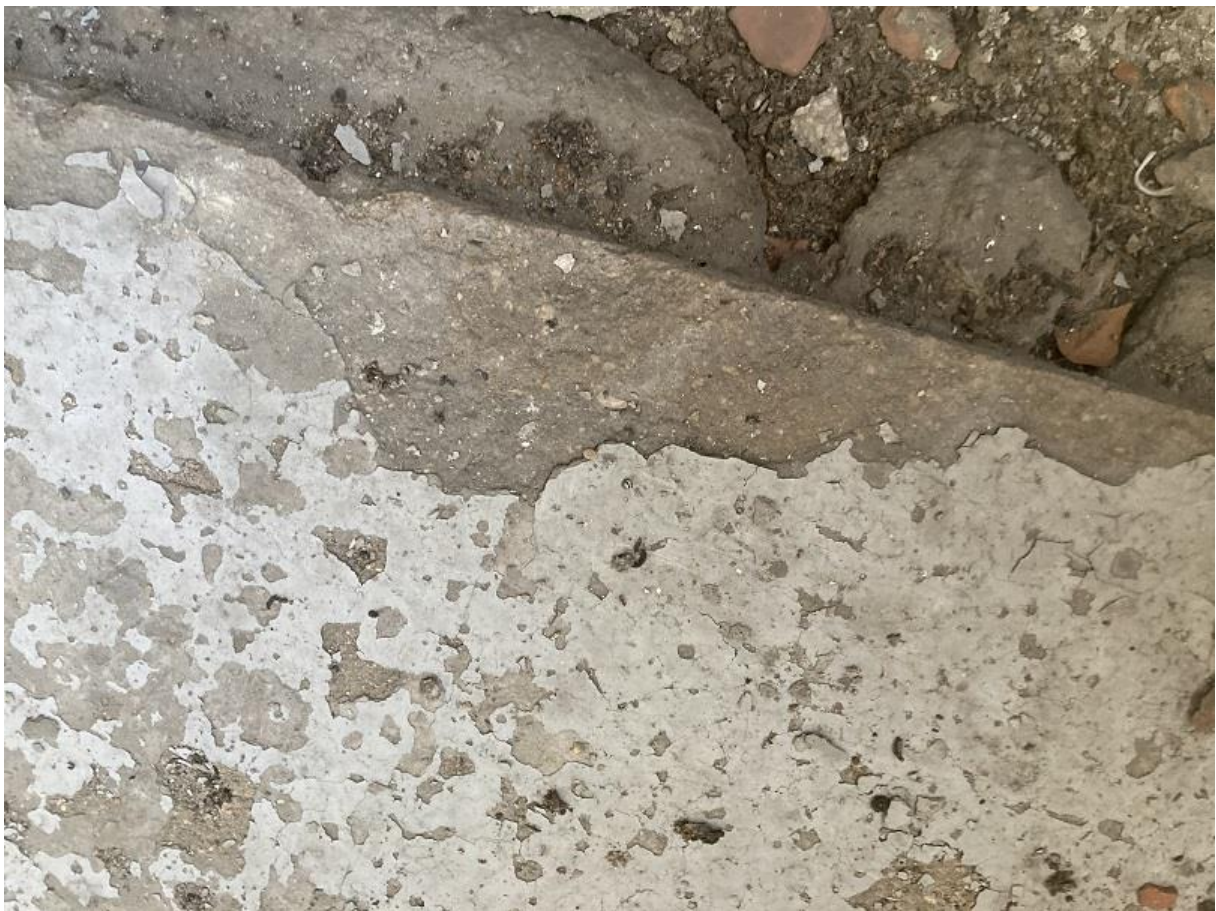
Prélèvement n°71 : Pas de fibres d'amiante détectées après analyse en laboratoire.

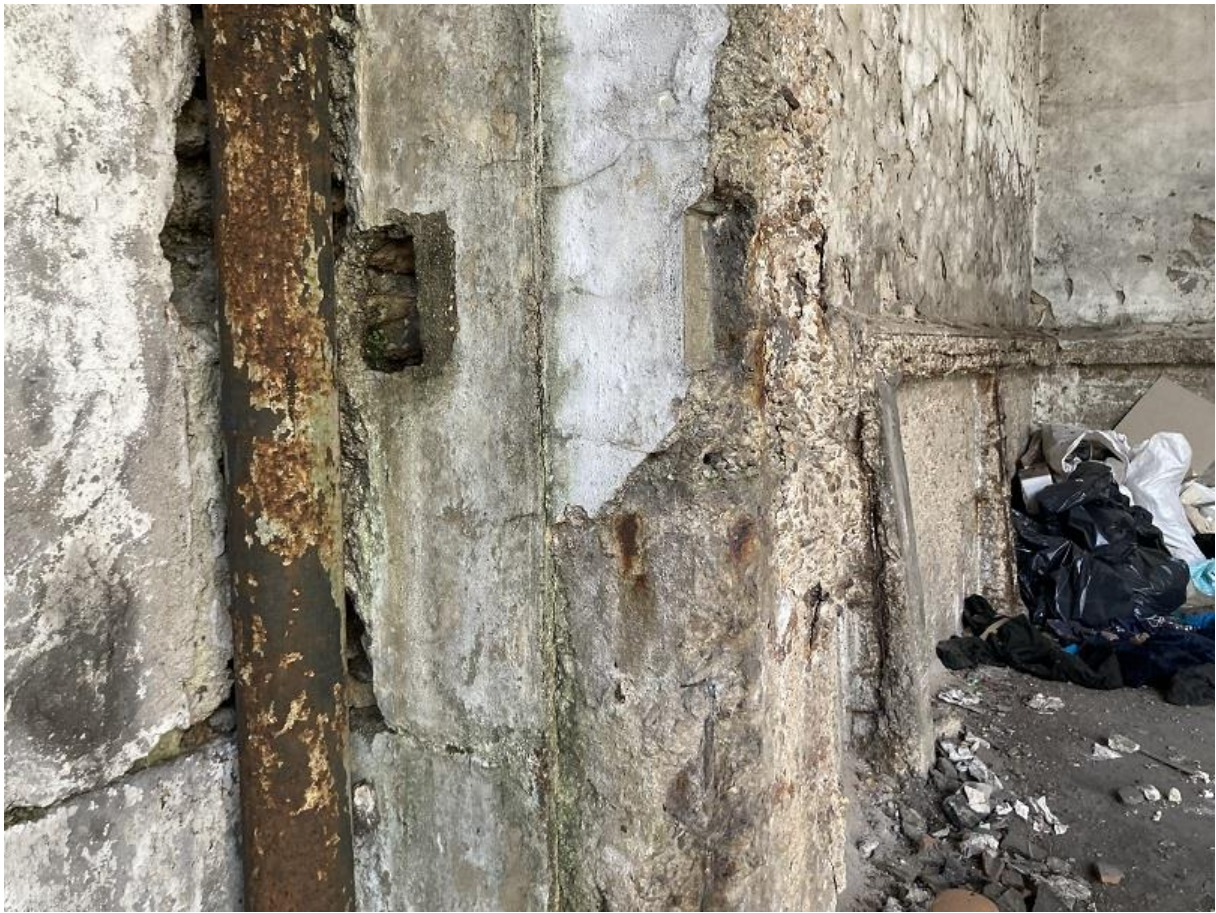
Prélèvement n°76 : Pas de fibres d'amiante détectées après analyse en laboratoire.

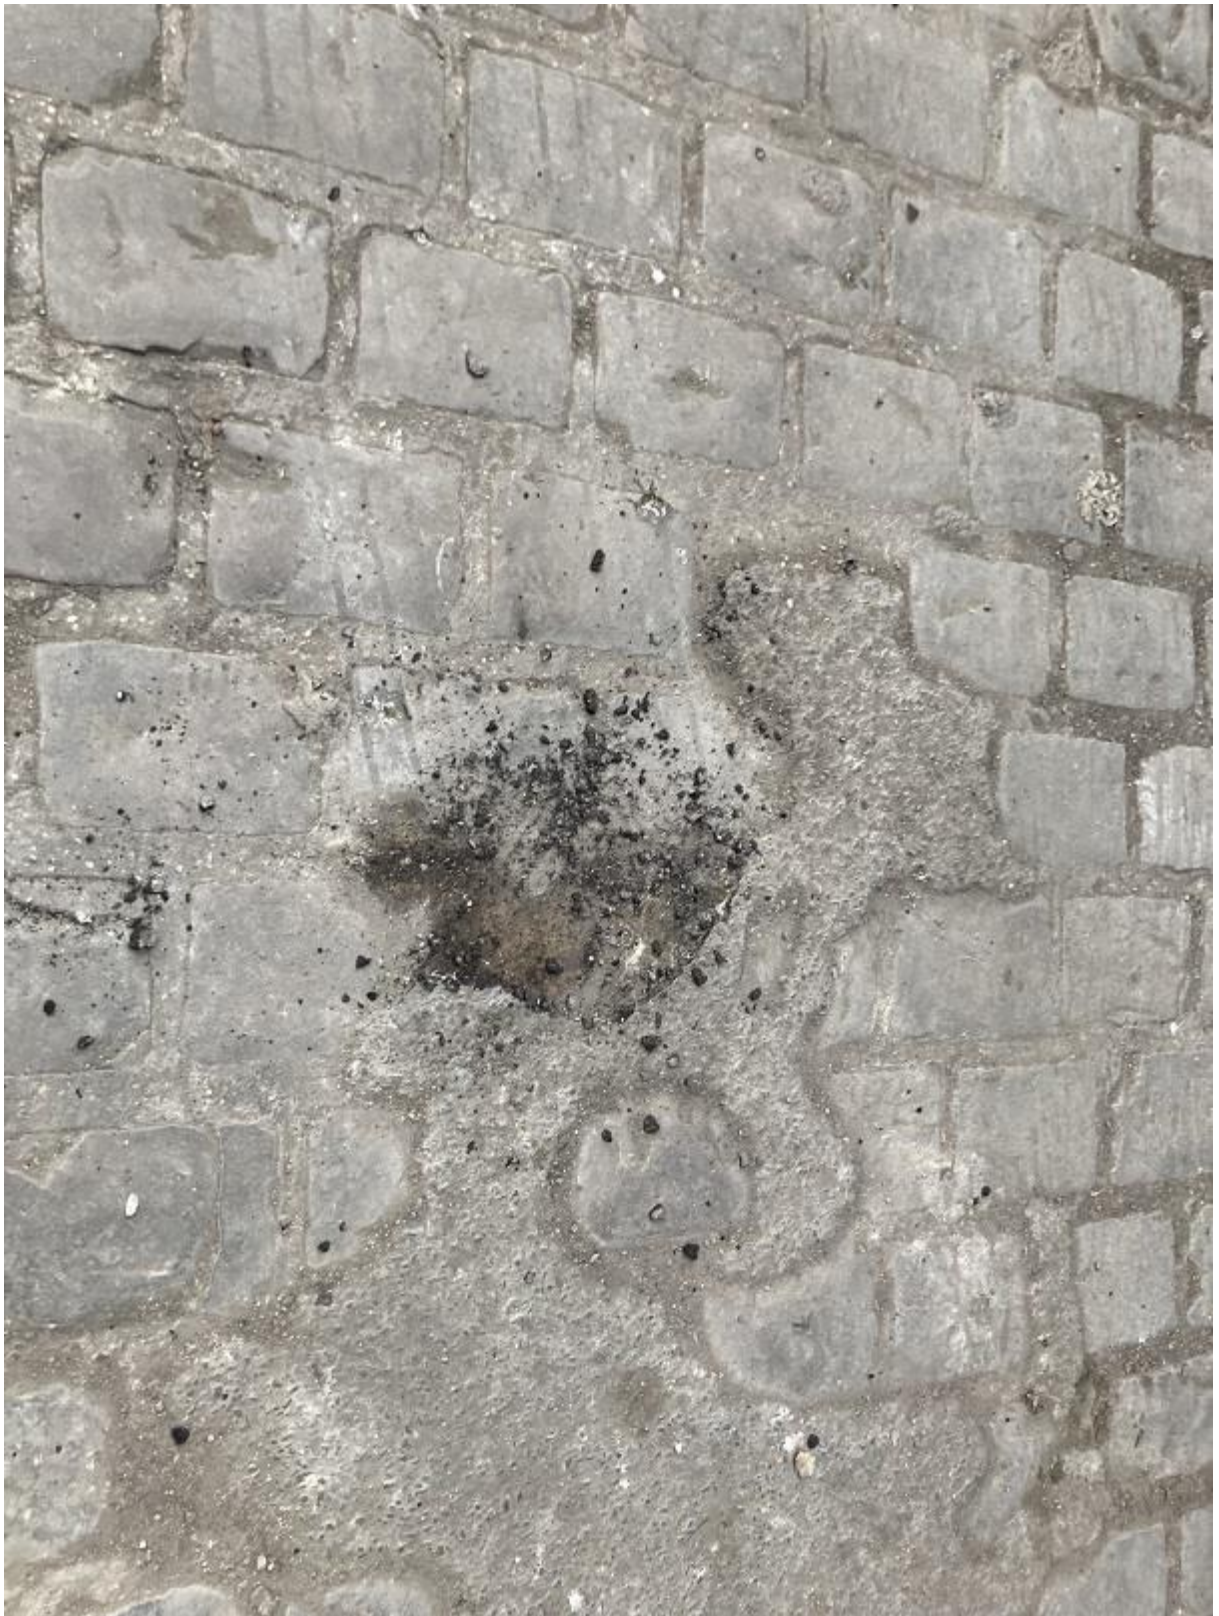
Prélèvement n°81 : Pas de fibres d'amiante détectées après analyse en laboratoire.
