# **Projet de création d'une plateforme de transit, tri regroupement et traitement de déchets à Dégrad de Cannes – Commune de Rémire-Montjoly (973)**

## ***Dossier de Demande d'Autorisation Environnementale (DDAE)***

PJ n°49 : Étude de dangers (EDD)

Rapport n°122915 /B – Date 07/02/2024

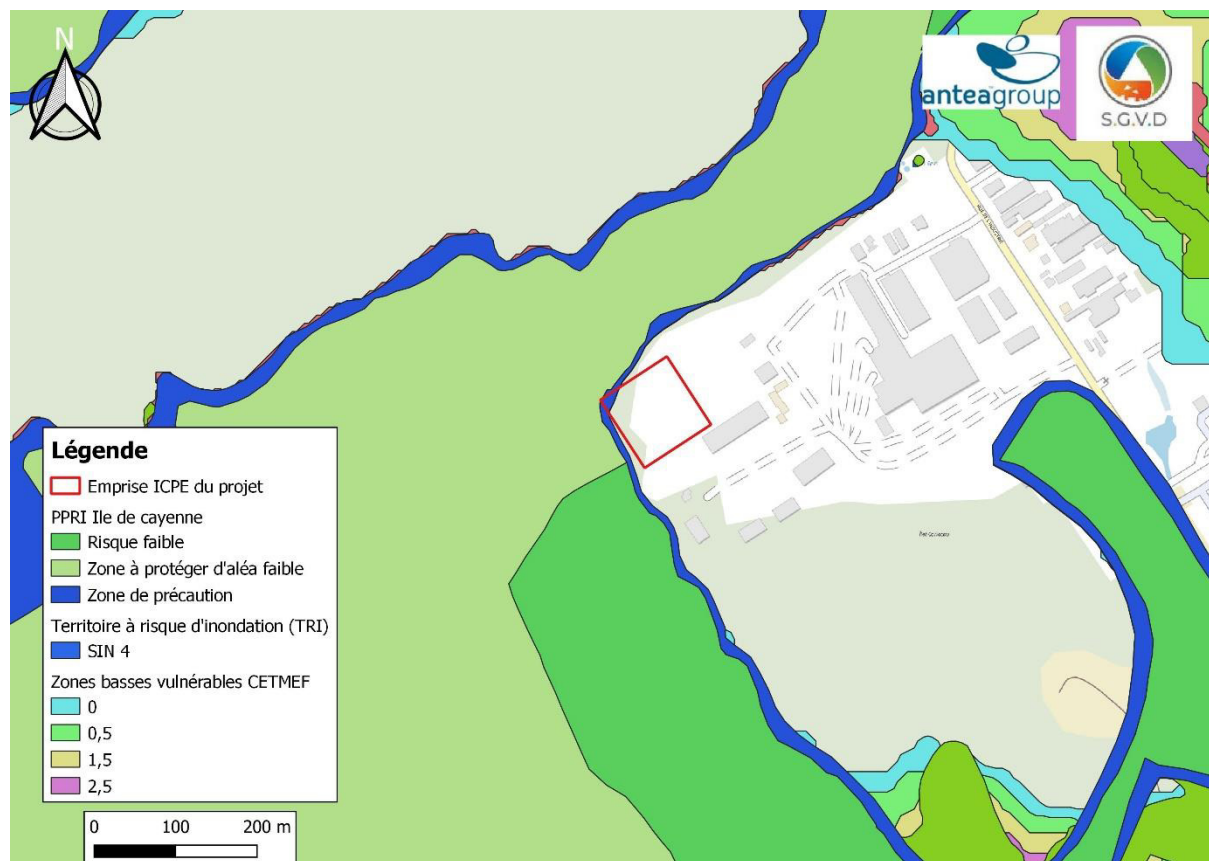
**Figure 5 : Carte d'aléas PPR Inondation (Source Géoguyane)**

La carte ci-dessous représente la cartographie des risques d'inondation du secteur.

Le site est situé en dehors de la zone d'aléas excepté la partie nord-ouest qui ne sera pas impacté par le projet.

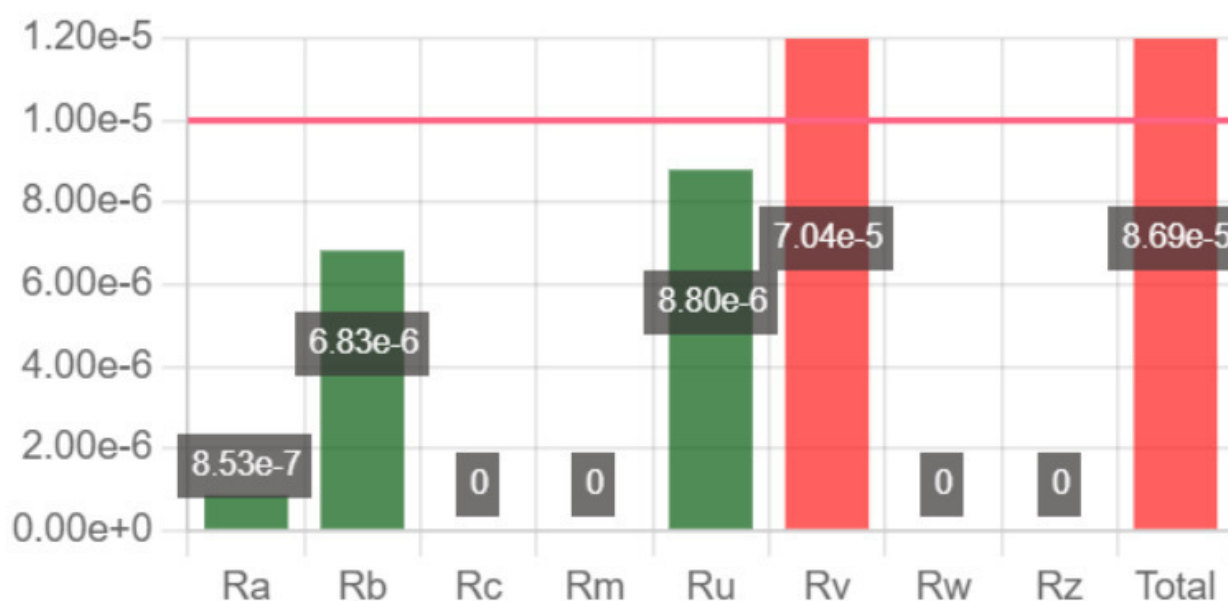
**Figure 3: Résultat du calcul du risque R1 sans protections**

| Type de pertes | Zone | Risques calculés (Rc) | | Risques tolérables (Rt) |
|---|---|---|---|---|
| L1 | HANGAR | 8,69 E <sup>-5</sup> | > | 1 x 10 <sup>-5</sup> |

**La partie HANGAR n'a pas un niveau de risque de perte de vie humaine acceptable vis-à-vis de la réglementation.** Il est donc nécessaire de réduire ce risque à un niveau inférieur au Risque tolérable (Rt).
