Rapport de mission de repérage des matériaux et produits contenant de l'amiante à intégrer au dossier technique « amiante »  
(Listes A et B de l'annexe 13-9 du Code de la Santé publique)

Numéro de dossier : 20914 19 GIRONDE  
Date du repérage : 09/03/2022

| Immeuble bâti visité | |
|---|---|
| Adresse | Rue : ..... <b>19 QUAI DE LA GIRONDE</b><br>Bât., escalier, niveau, appartement n°, lot n° :<br><b>BATIMENT Lot numéro Sans objet,</b><br>Code postal, ville : . <b>75019 PARIS</b><br><b>Section cadastrale BK, Parcelle(s) n° 25,</b> |
| Périmètre de repérage : | ..... <b>Immeuble rez-de-chaussée sur terre-plein</b> |

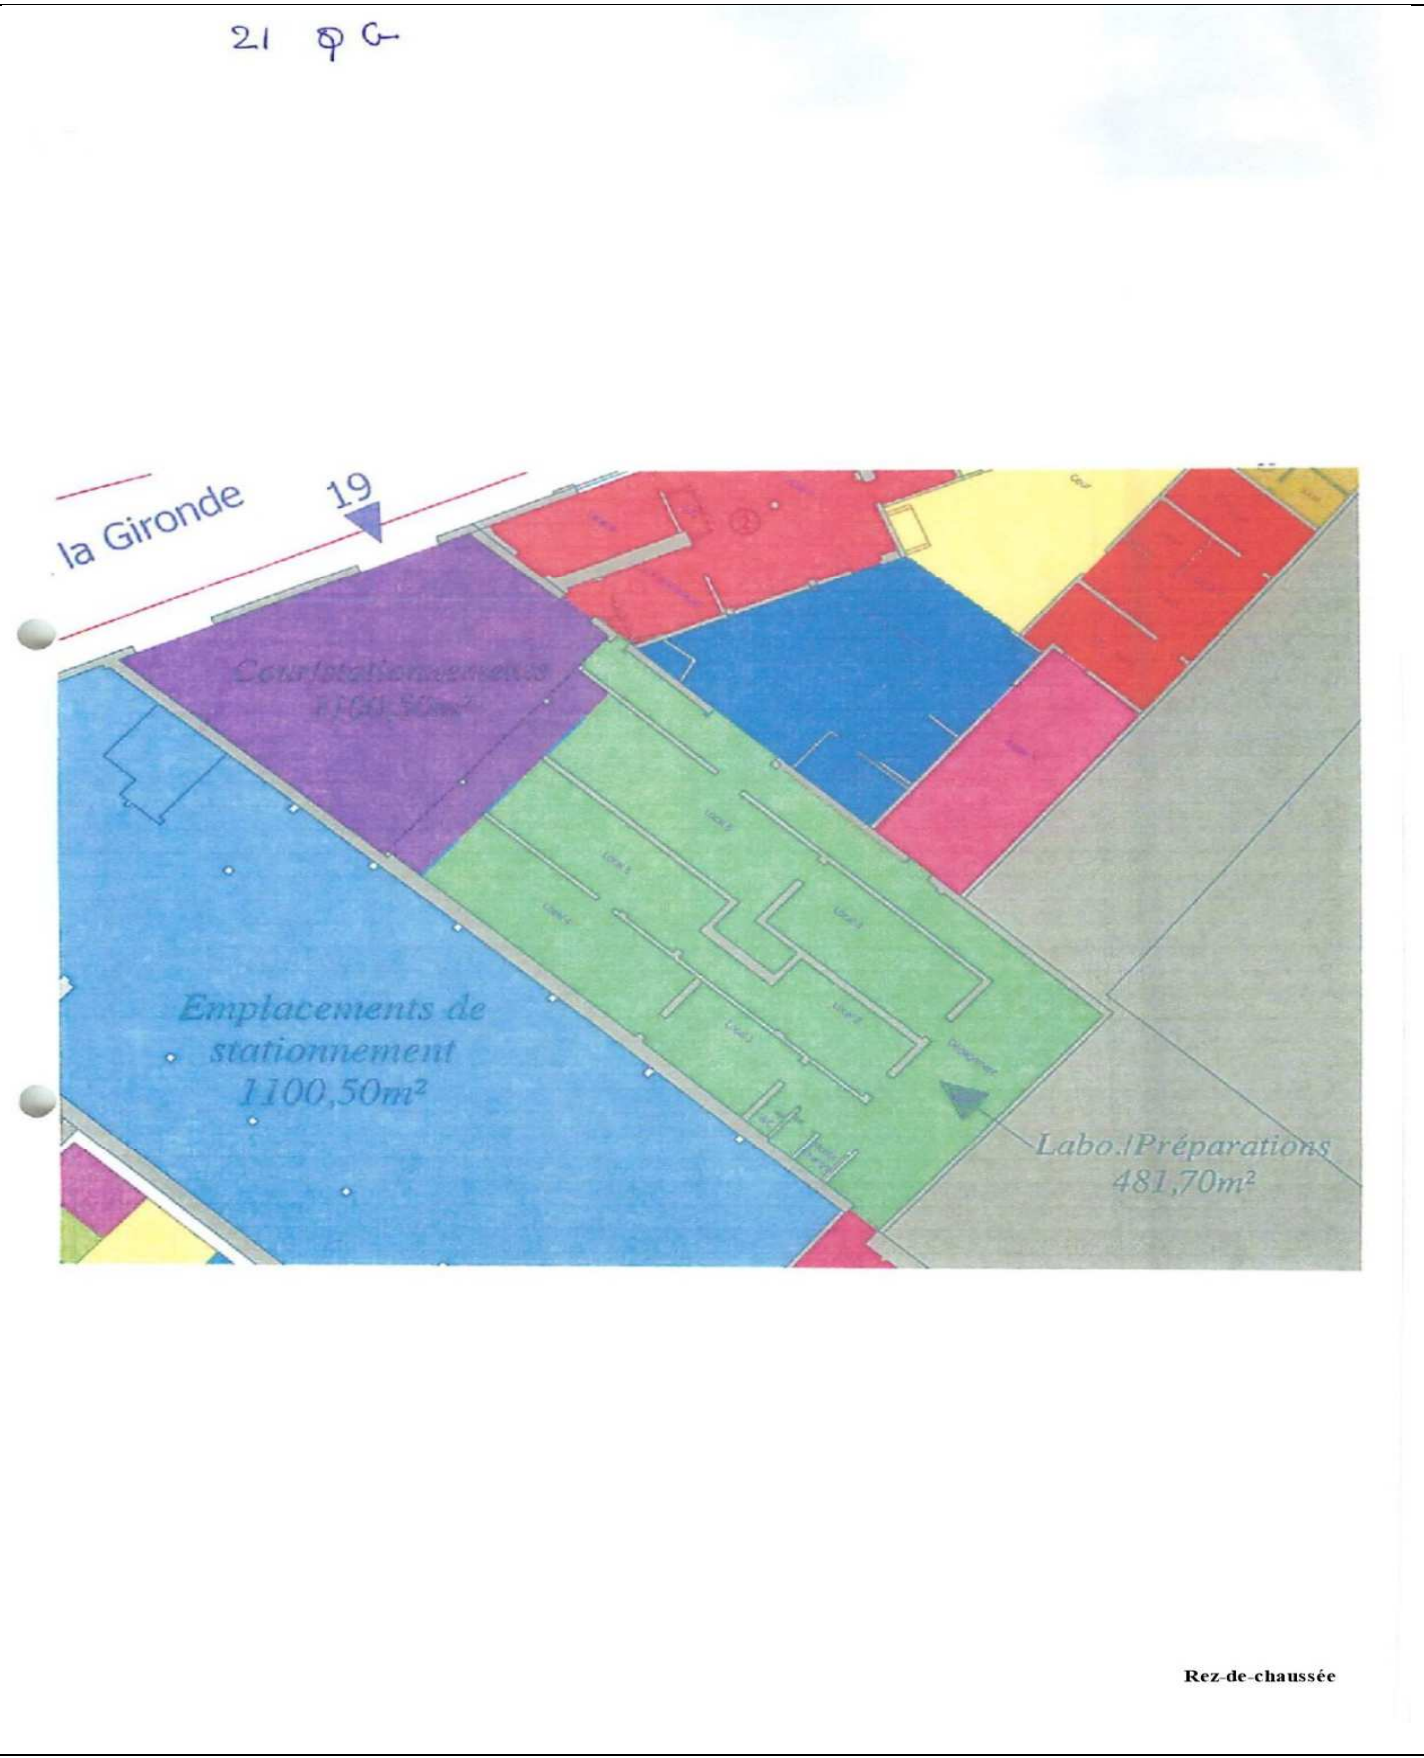
Constat de repérage Amiante n° 20914 19 GIRONDE

7.1 - Annexe - Schéma de repérage
