## Rapport de mission de repérage des matériaux et produits contenant de l'amiante avant démolition

| Nature du bâtiment : <b>Bureaux</b> | | Adresse : <b>20 avenue du Québec 91140 VILLEBON-SUR-YVETTE</b> |

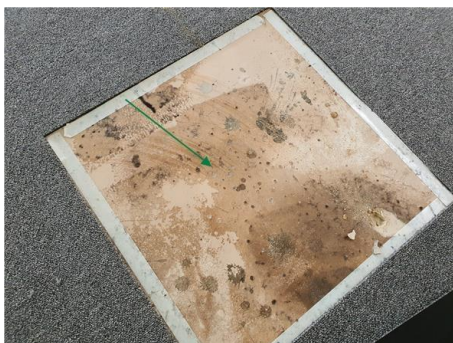
## PRELEVEMENT : P001

| COLT DCS DEVELOPMENTS FRANCE | COLT DCS DEVELOPMENTS FRANCE 100187<br>07.04.22 | R+2 - Bureaux |
| Colle / Chappe / Ragrée | 07/04/2022 | SOUPLET Madeline |
| Sol - Plancher | | |
| Fr1 | Colle polymère jaune non séparable + ragréage gris | |
| Fr1 | | Fibres d'amiante non détectées |

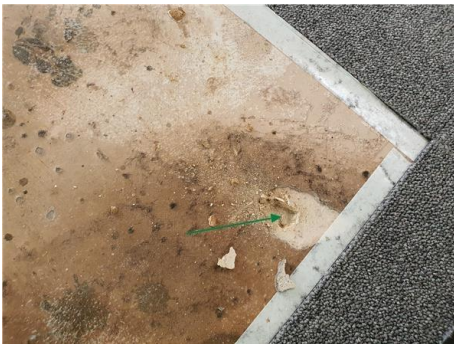
| PRELEVEMENT : P002 | | |

| PRELEVEMENT : P002 | | |
|---|---|---|
| COLT DCS DEVELOPMENTS FRANCE | COLT DCS DEVELOPMENTS FRANCE 100187<br>07.04.22 | R+2 - Bureaux |
| Colle / Chappe / Ragréage | 07/04/2022 | SOUPLET Madeline |
| Sol - Plancher | | |
| Fr1 | Couche blanche non séparable + matériau compact marron | |
| Fr1 | | Fibres d'amiante non détectées |

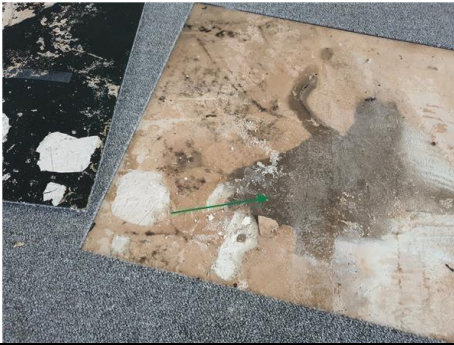
| PRELEVEMENT : P003 | | |

| PRELEVEMENT : P003 | | |
|---|---|---|
| COLT DCS DEVELOPMENTS FRANCE | COLT DCS DEVELOPMENTS FRANCE 100187<br>07.04.22 | R+2 - Bureaux |
| Colle / Chappe / Ragréage | 07/04/2022 | SOUPLET Madeline |
| Sol - Plancher | | |
| Fr1 | Colle polymère jaune non séparable + ragréage gris | |
| Fr1 | | Fibres d'amiante non détectées |

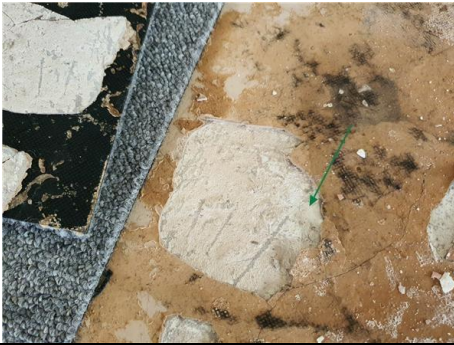
| PRELEVEMENT : P004 | | |

| PRELEVEMENT : P004 | | |
|---|---|---|
| COLT DCS DEVELOPMENTS FRANCE | COLT DCS DEVELOPMENTS FRANCE 100187<br>07.04.22 | R+2 - Bureaux |
| Colle / Chappe / Ragréage | 07/04/2022 | SOUPLET Madeline |

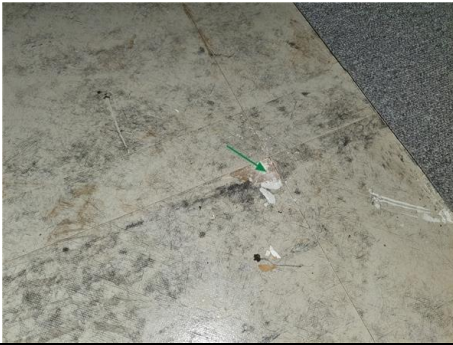
| PRELEVEMENT : P041 | | |

| PRELEVEMENT : P041 | | |
|---|---|---|
| COLT DCS DEVELOPMENTS FRANCE | COLT DCS DEVELOPMENTS FRANCE 100187<br>07.04.22 | R+1 - Rgt |
| Colle / Chappe / Ragréage | 07/04/2022 | SOUPLET Madeline |
| Sol - Plancher | | |
| Absence d'amiante | | |
| Fr1 | Colle polymère jaune non séparable + ragréage gris + matériau gris en faible quantité non séparable | |
| Fr1 | | Fibres d'amiante non détectées |

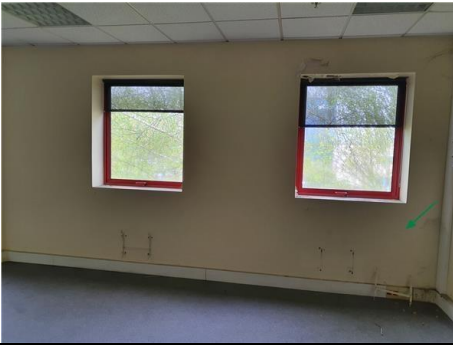
| PRELEVEMENT : P043 | | |

| COLT DCS DEVELOPMENTS FRANCE | COLT DCS DEVELOPMENTS FRANCE 100187<br>07.04.22 | R+1 - Bureaux |
| Enduit | 07/04/2022 | SOUPLET Madeline |

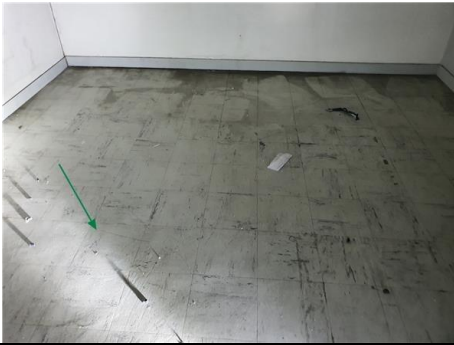
| PRELEVEMENT : P044 | | |

| PRELEVEMENT : P044 | | |
|---|---|---|
| COLT DCS DEVELOPMENTS FRANCE | COLT DCS DEVELOPMENTS FRANCE 100187<br>07.04.22 | R+1 - Archives |

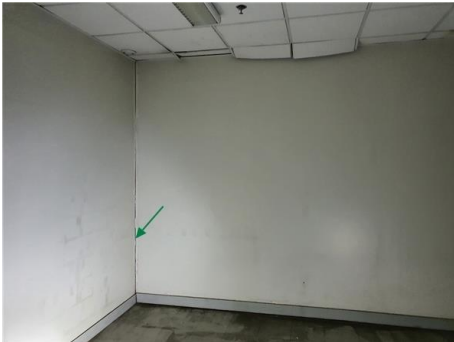
| PRELEVEMENT : P045 | | |

| PRELEVEMENT : P045 | | |
|---|---|---|
| COLT DCS DEVELOPMENTS FRANCE | COLT DCS DEVELOPMENTS FRANCE 100187<br>07.04.22 | R+1 - Archives |

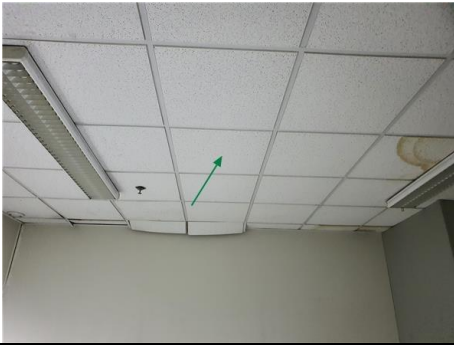
| PRELEVEMENT : P046 | | |

| PRELEVEMENT : P046 | | |
|---|---|---|
| COLT DCS DEVELOPMENTS FRANCE | COLT DCS DEVELOPMENTS FRANCE 100187<br>07.04.22 | R+1 - Archives |

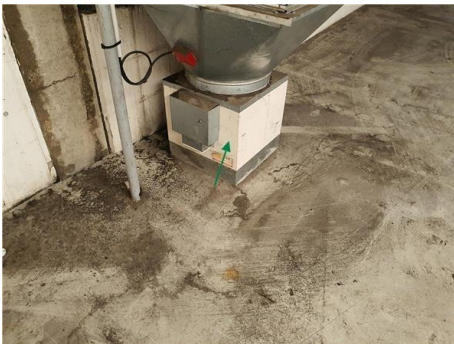
| PRELEVEMENT : P047 | | |

| PRELEVEMENT : P047 | | |
|---|---|---|
| COLT DCS DEVELOPMENTS FRANCE | COLT DCS DEVELOPMENTS FRANCE 100187<br>07.04.22 | R+1 - Archives Marionnaud |

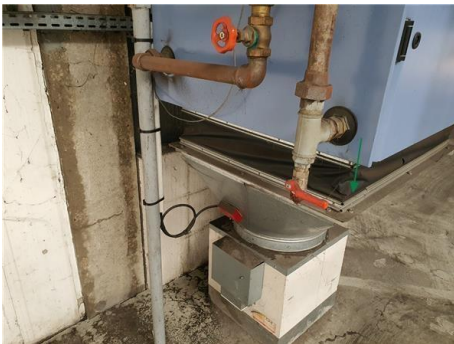
| PRELEVEMENT : P048 | | |

| PRELEVEMENT : P048 | | |
|---|---|---|
| COLT DCS DEVELOPMENTS FRANCE | COLT DCS DEVELOPMENTS FRANCE 100187<br>07.04.22 | R+1 - Archives Marionnaud |

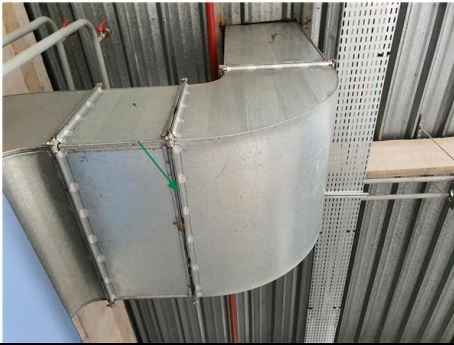
| PRELEVEMENT : P049 | | |

| PRELEVEMENT : P049 | | |
|---|---|---|
| COLT DCS DEVELOPMENTS FRANCE | COLT DCS DEVELOPMENTS FRANCE 100187<br>07.04.22 | R+1 - Archives Marionnaud |

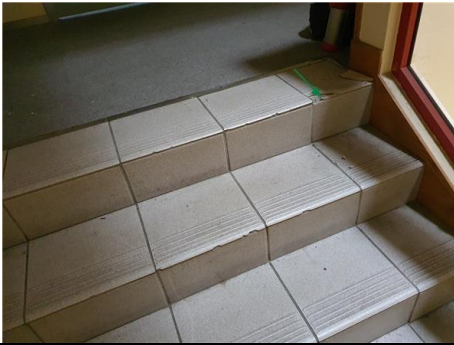
| PRELEVEMENT : P052 | | |

| PRELEVEMENT : P052 | | |
|---|---|---|
| COLT DCS DEVELOPMENTS FRANCE | COLT DCS DEVELOPMENTS FRANCE 100187<br>07.04.22 | R+1 - Escaliers vers R+2 |

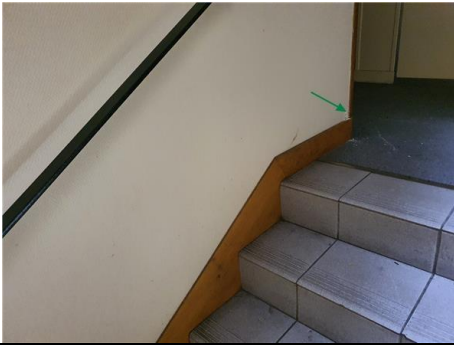
| PRELEVEMENT : P053 | | |

| PRELEVEMENT : P053 | | |
|---|---|---|
| COLT DCS DEVELOPMENTS FRANCE | COLT DCS DEVELOPMENTS FRANCE 100187<br>07.04.22 | R+1 - Escaliers vers R+2 |

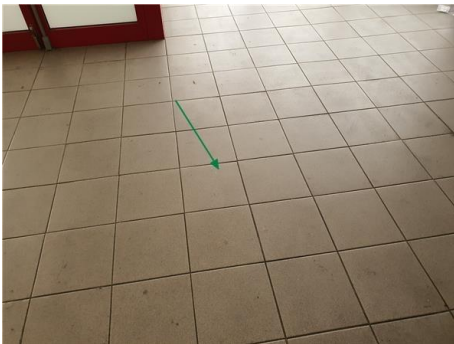
| PRELEVEMENT : P054 | | |

| PRELEVEMENT : P054 | | |
|---|---|---|
| COLT DCS DEVELOPMENTS FRANCE | COLT DCS DEVELOPMENTS FRANCE 100187<br>07.04.22 | RDC - Accueil |

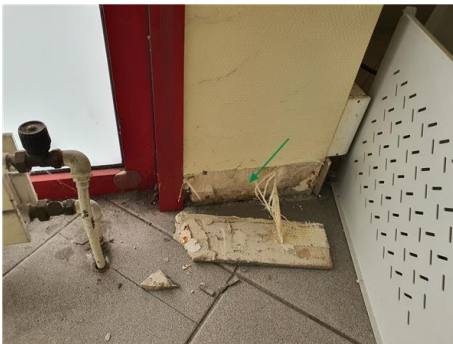
| PRELEVEMENT : P055 | | |

| PRELEVEMENT : P055 | | |
|---|---|---|
| COLT DCS DEVELOPMENTS FRANCE | COLT DCS DEVELOPMENTS FRANCE 100187<br>07.04.22 | RDC - Accueil |

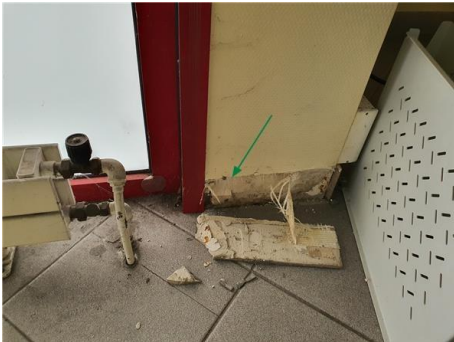
| PRELEVEMENT : P056 | | |

| PRELEVEMENT : P056 | | |
|---|---|---|
| COLT DCS DEVELOPMENTS FRANCE | COLT DCS DEVELOPMENTS FRANCE 100187<br>07.04.22 | RDC - Accueil |

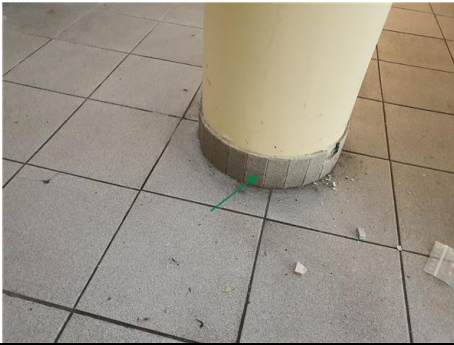
| PRELEVEMENT : P057 | | |

| PRELEVEMENT : P057 | | |
|---|---|---|
| COLT DCS DEVELOPMENTS FRANCE | COLT DCS DEVELOPMENTS FRANCE 100187<br>07.04.22 | RDC - Accueil |

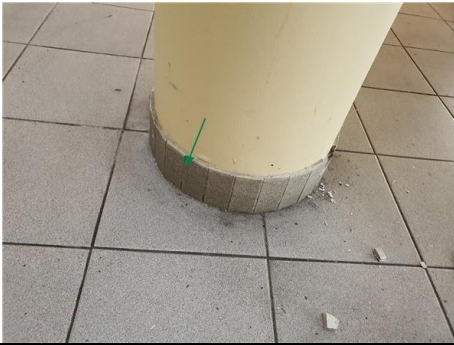
| PRELEVEMENT : P058 | | |

| PRELEVEMENT : P058 | | |
|---|---|---|
| COLT DCS DEVELOPMENTS FRANCE | COLT DCS DEVELOPMENTS FRANCE 100187<br>07.04.22 | RDC - Accueil |

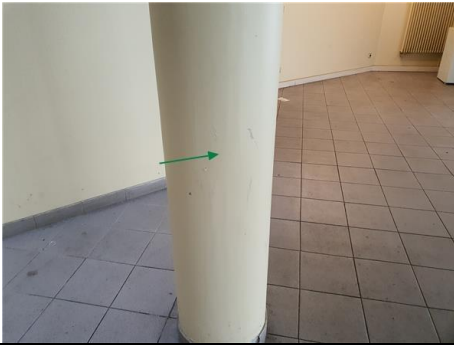
| PRELEVEMENT : P059 | | |

| PRELEVEMENT : P059 | | |
|---|---|---|
| COLT DCS DEVELOPMENTS FRANCE | COLT DCS DEVELOPMENTS FRANCE 100187<br>07.04.22 | RDC - Accueil |

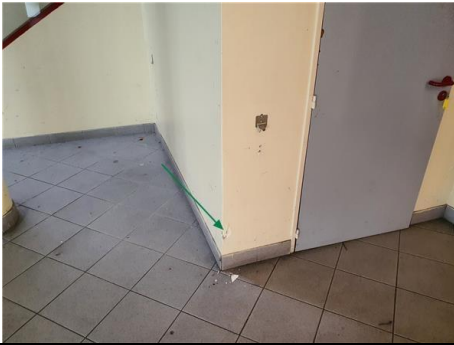
| PRELEVEMENT : P060 | | |

| PRELEVEMENT : P060 | | |
|---|---|---|
| COLT DCS DEVELOPMENTS FRANCE | COLT DCS DEVELOPMENTS FRANCE 100187<br>07.04.22 | RDC - Accueil |

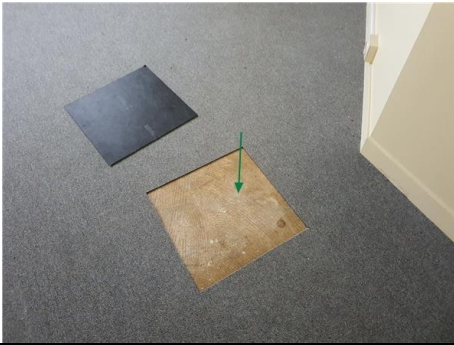
| PRELEVEMENT : P061 | | |

| PRELEVEMENT : P061 | | |
|---|---|---|
| COLT DCS DEVELOPMENTS FRANCE | COLT DCS DEVELOPMENTS FRANCE 100187<br>07.04.22 | RDC - Accueil |

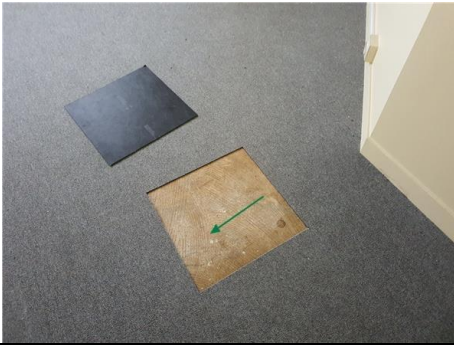
| PRELEVEMENT : P062 | | |

| PRELEVEMENT : P062 | | |
|---|---|---|
| COLT DCS DEVELOPMENTS FRANCE | COLT DCS DEVELOPMENTS FRANCE 100187<br>07.04.22 | RDC - Bureaux |

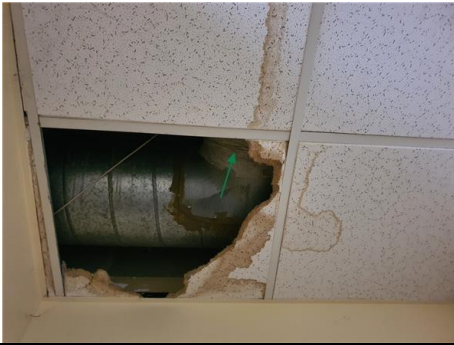
| PRELEVEMENT : P063 | | |

| PRELEVEMENT : P063 | | |
|---|---|---|
| COLT DCS DEVELOPMENTS FRANCE | COLT DCS DEVELOPMENTS FRANCE 100187<br>07.04.22 | RDC - Circulation |

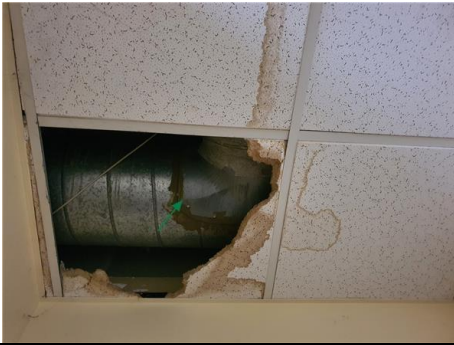
| PRELEVEMENT : P064 | | |

| PRELEVEMENT : P064 | | |
|---|---|---|
| COLT DCS DEVELOPMENTS FRANCE | COLT DCS DEVELOPMENTS FRANCE 100187<br>07.04.22 | RDC - Circulation |

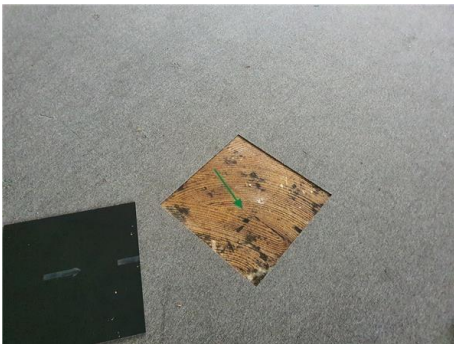
| PRELEVEMENT : P065 | | |

| PRELEVEMENT : P065 | | |
|---|---|---|
| COLT DCS DEVELOPMENTS FRANCE | COLT DCS DEVELOPMENTS FRANCE 100187<br>07.04.22 | RDC - Bureaux |

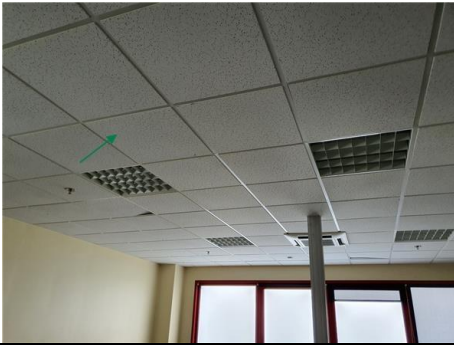
| PRELEVEMENT : P066 | | |

| PRELEVEMENT : P066 | | |
|---|---|---|
| COLT DCS DEVELOPMENTS FRANCE | COLT DCS DEVELOPMENTS FRANCE 100187<br>07.04.22 | RDC - Bureaux |

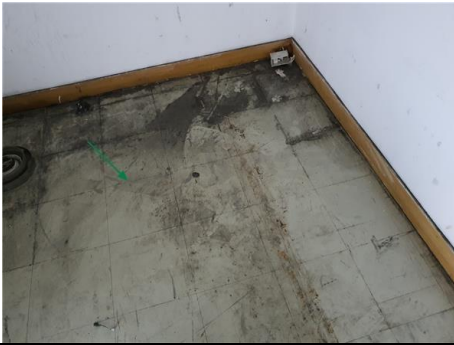
| PRELEVEMENT : P067 | | |

| PRELEVEMENT : P067 | | |
|---|---|---|
| COLT DCS DEVELOPMENTS FRANCE | COLT DCS DEVELOPMENTS FRANCE 100187<br>07.04.22 | RDC - Sanitaires |

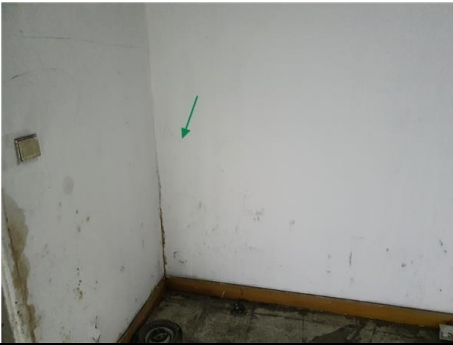
| PRELEVEMENT : P068 | | |

| PRELEVEMENT : P068 | | |
|---|---|---|
| COLT DCS DEVELOPMENTS FRANCE | COLT DCS DEVELOPMENTS FRANCE 100187<br>07.04.22 | RDC - Sanitaires |

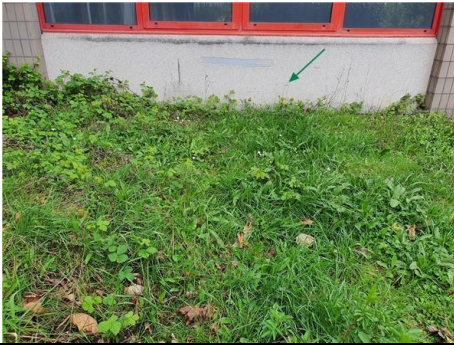
| PRELEVEMENT : P069 | | |

| PRELEVEMENT : P069 | | |
|---|---|---|
| COLT DCS DEVELOPMENTS FRANCE | COLT DCS DEVELOPMENTS FRANCE 100187<br>07.04.22 | Façades bureau |

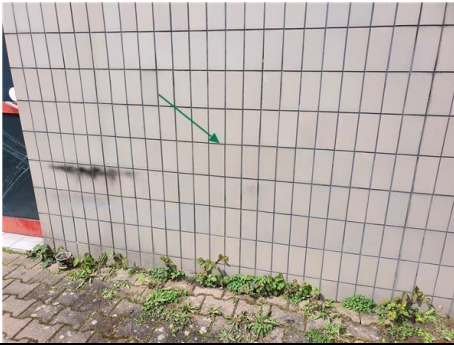
| PRELEVEMENT : P070 | | |

| PRELEVEMENT : P070 | | |
|---|---|---|
| COLT DCS DEVELOPMENTS FRANCE | COLT DCS DEVELOPMENTS FRANCE 100187<br>07.04.22 | Façades bureau |

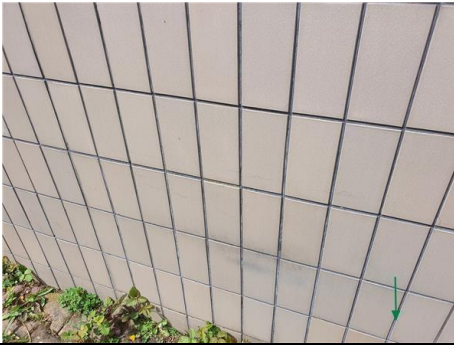
| PRELEVEMENT : P071 | | |

| PRELEVEMENT : P071 | | |
|---|---|---|
| COLT DCS DEVELOPMENTS FRANCE | COLT DCS DEVELOPMENTS FRANCE 100187<br>07.04.22 | Façades bureau |

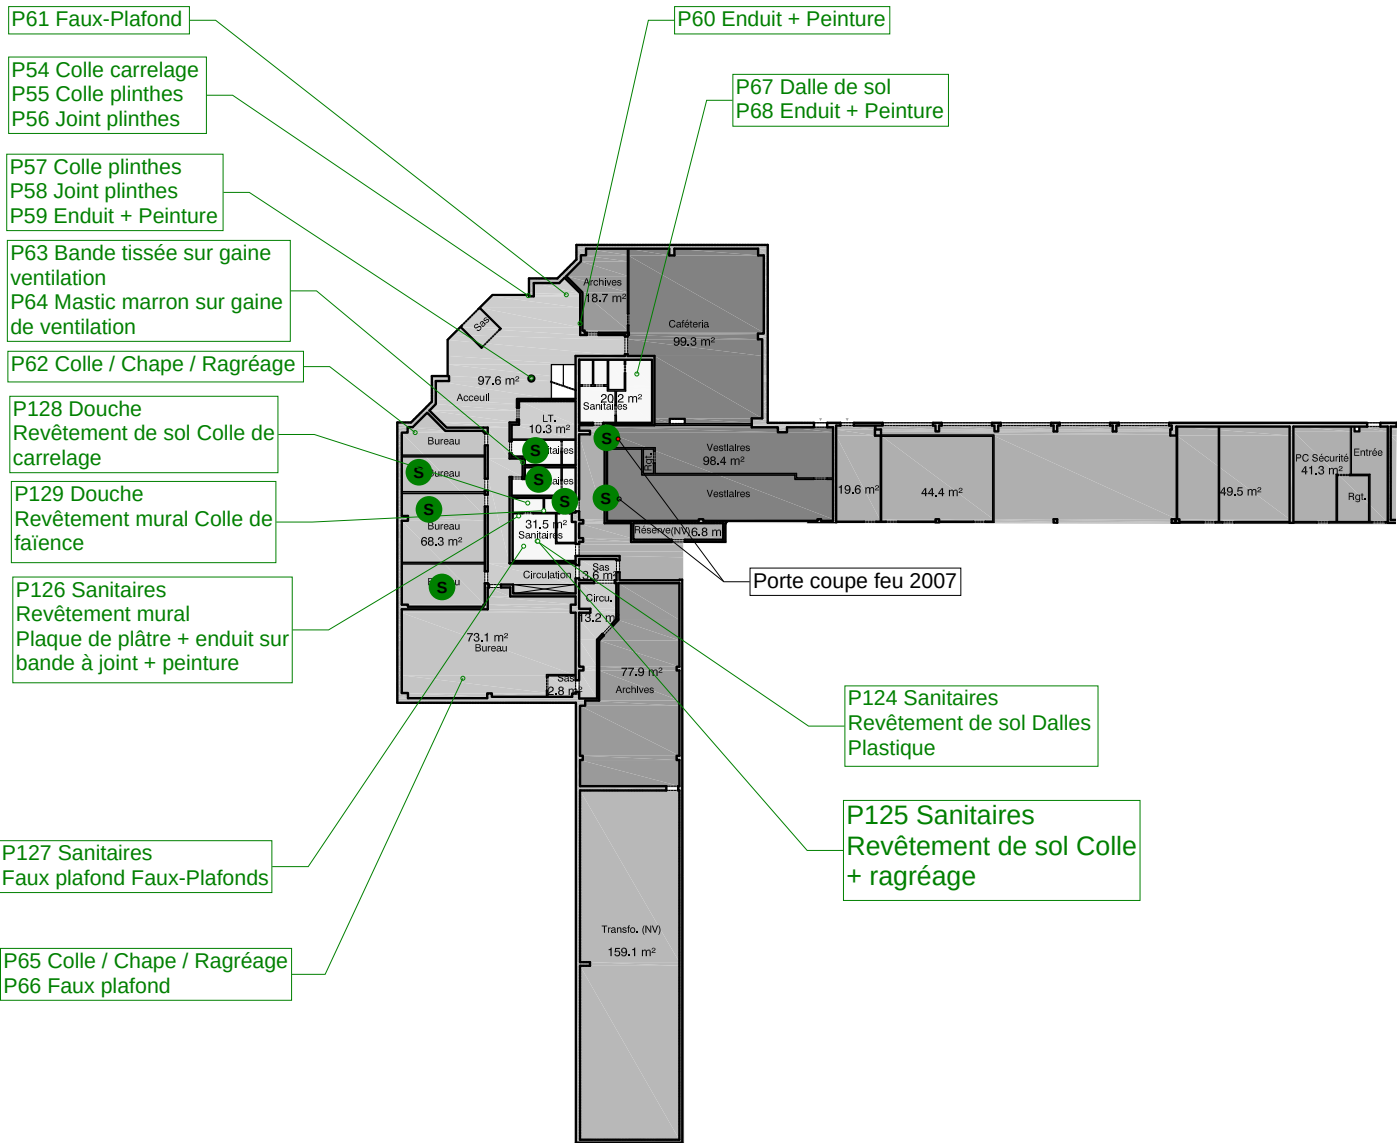
| PLANCHE N° | 1 | 8 |

| Auteur du plan | SOUPLET Madeline | Localisation des prélèvements | | Etage | RDC |

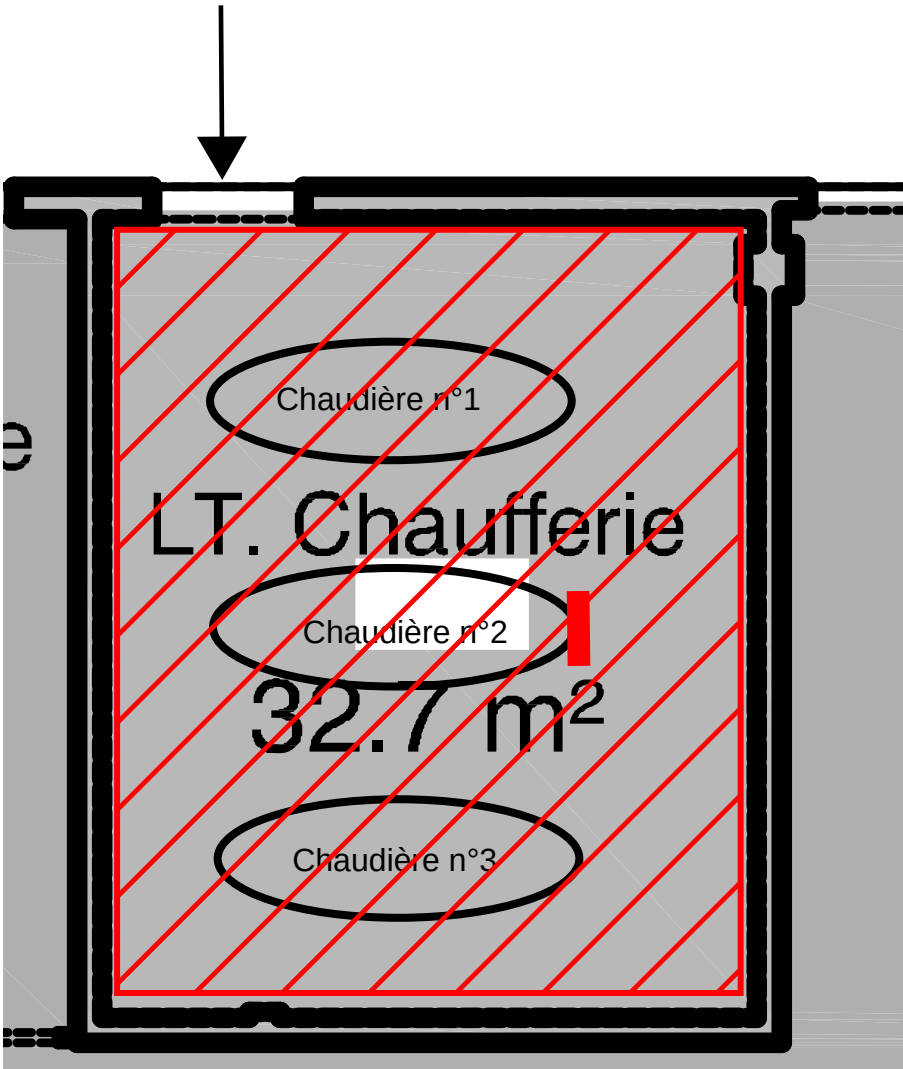
| | | | | | <div><div></div><div>Ensemble des enveloppes de calorifuges plâtres et des joints de brides sur conduit de fluide amiantés</div></div> | | |
| Auteur du plan | LEDO Antony | Localisation des produits et matériaux contenant de l'amiante | | Etage | RDC | | |

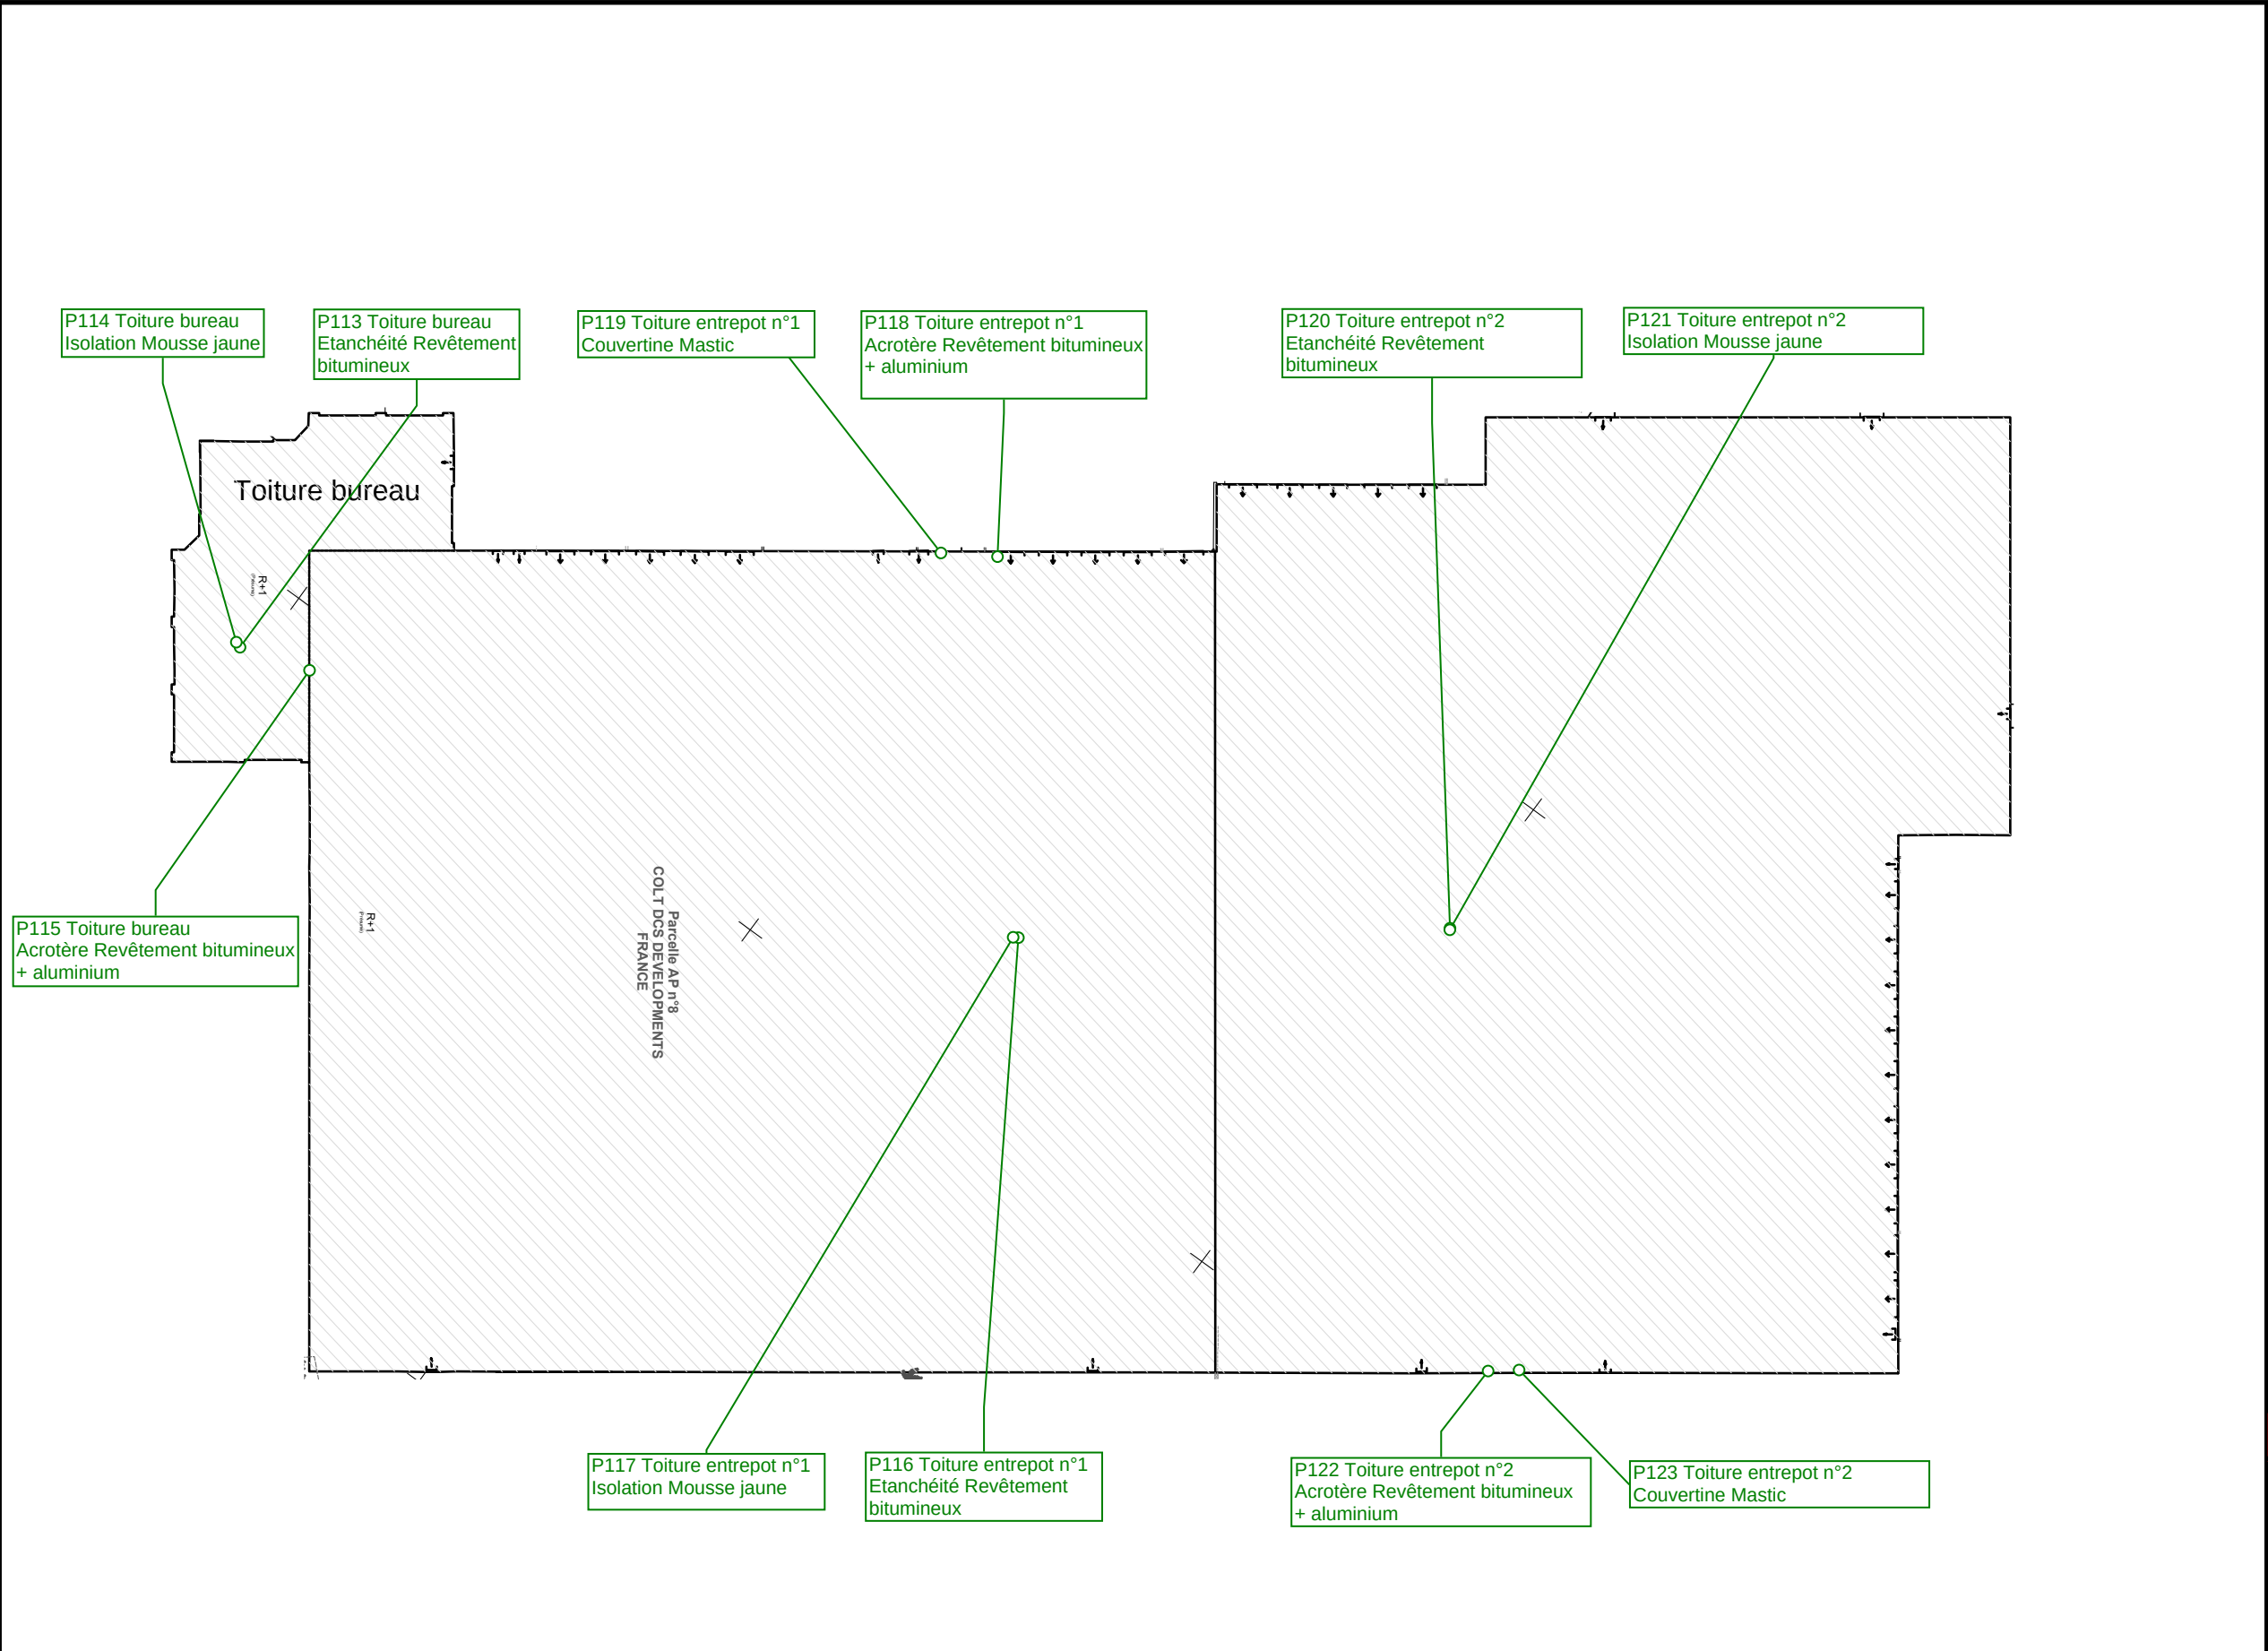
| Auteur du plan | LEDO Antony | Localisation des prélèvements | | Etage | R+3 | |
