Situation actuelle

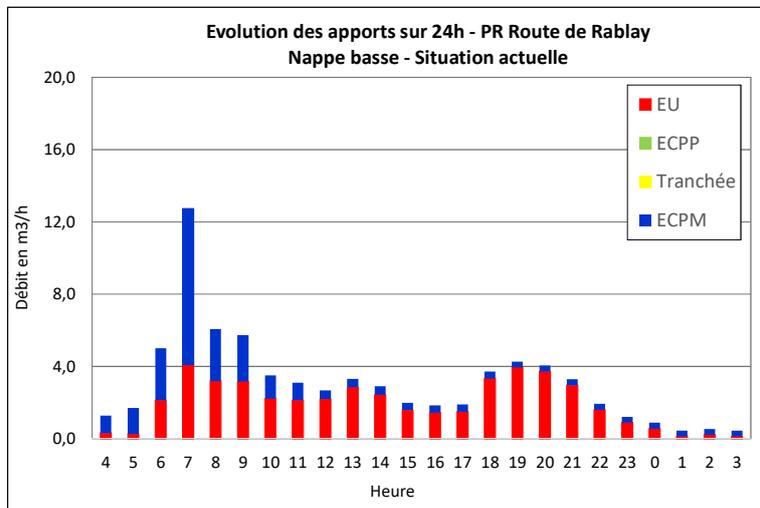
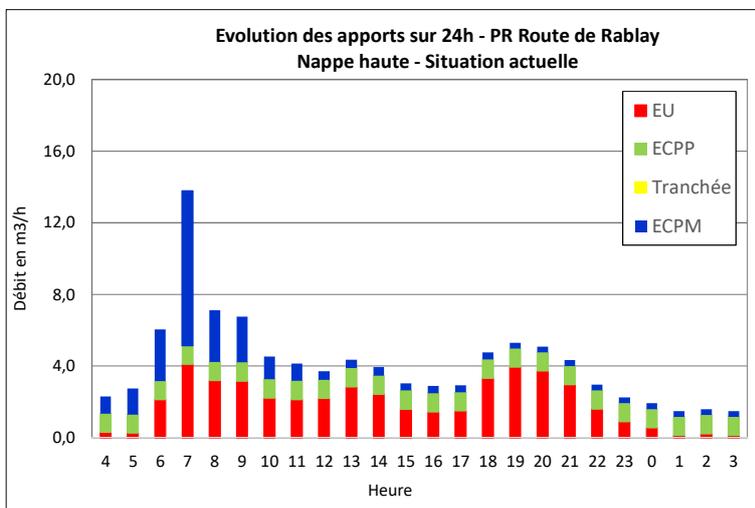
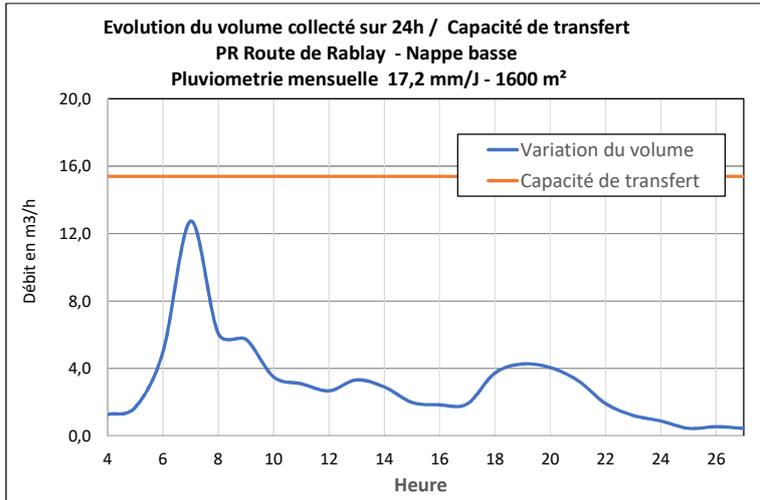
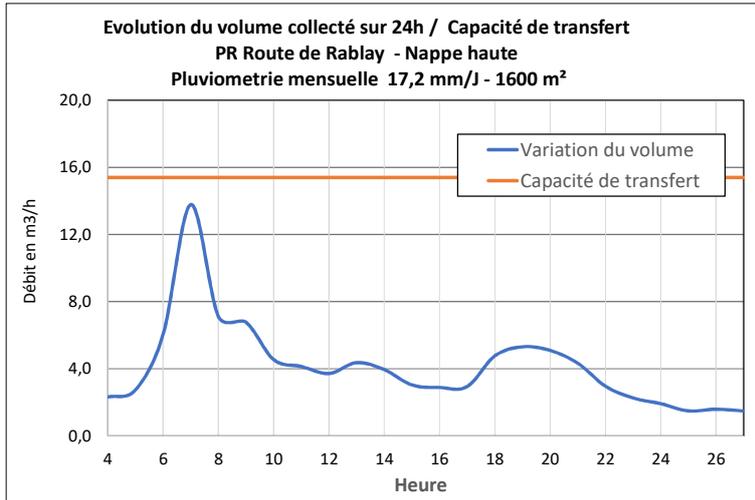
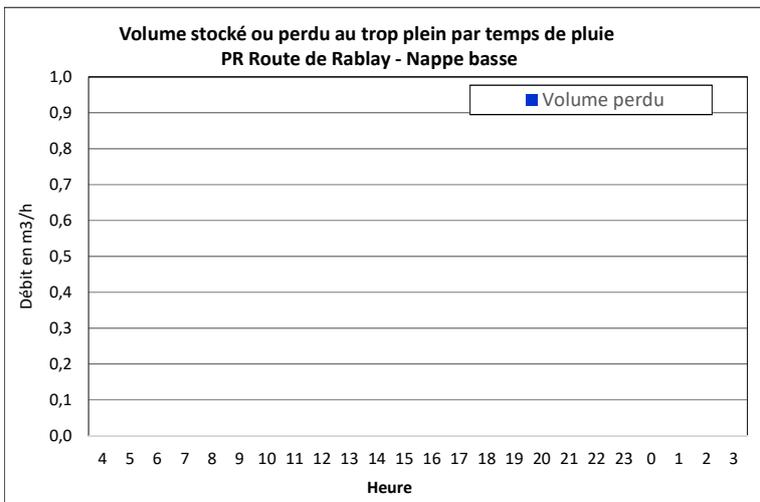
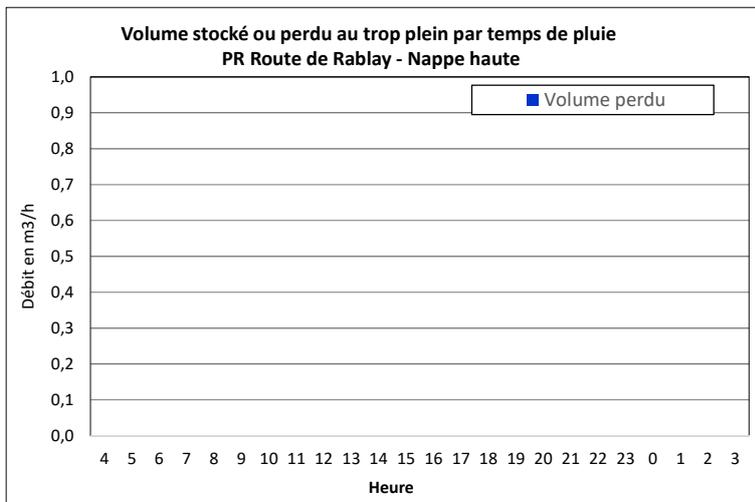
Pluie mensuelle - 17,2 mm/j (5,4 mm/h)

Présence de trop plein : Oui

Présence de bassin tampon :

Non

Volume stocké ou by-passé : **0 m3**

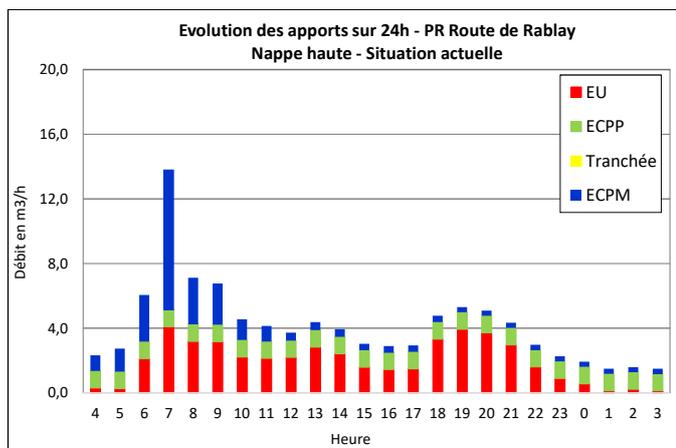
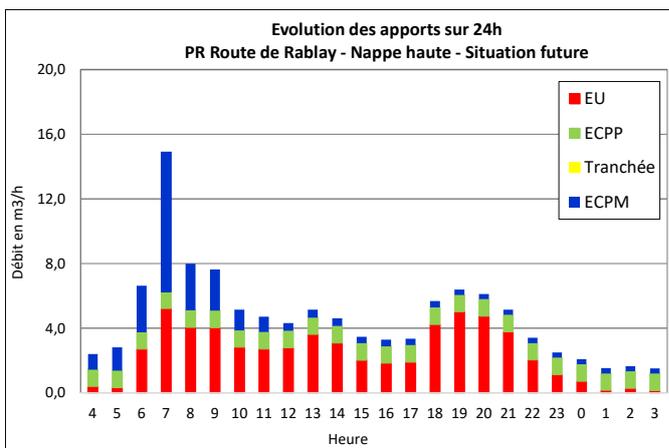
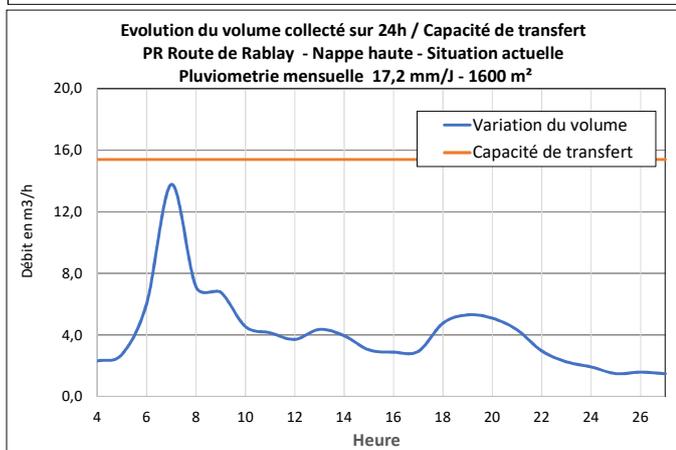
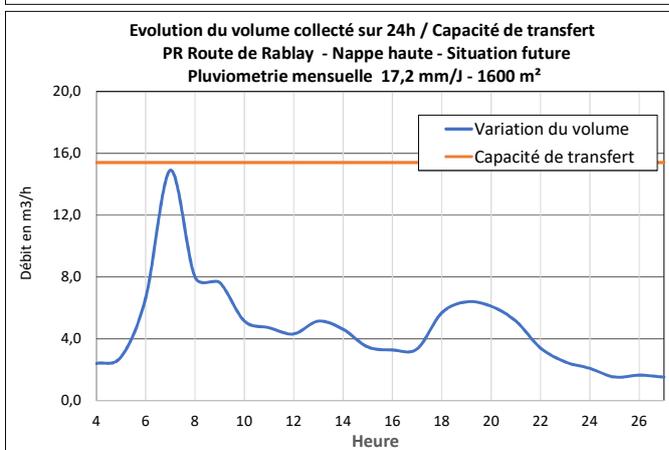
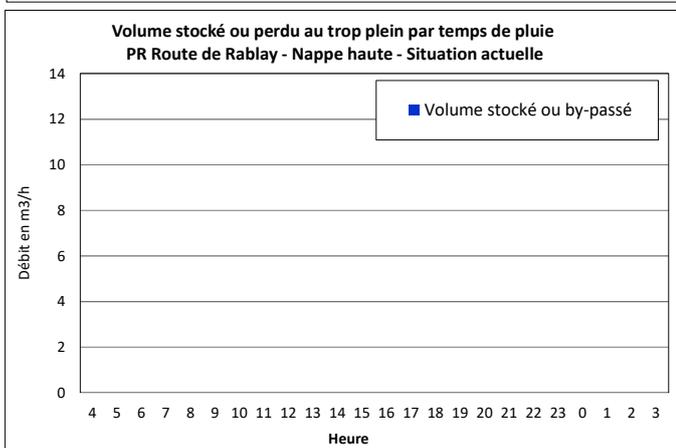
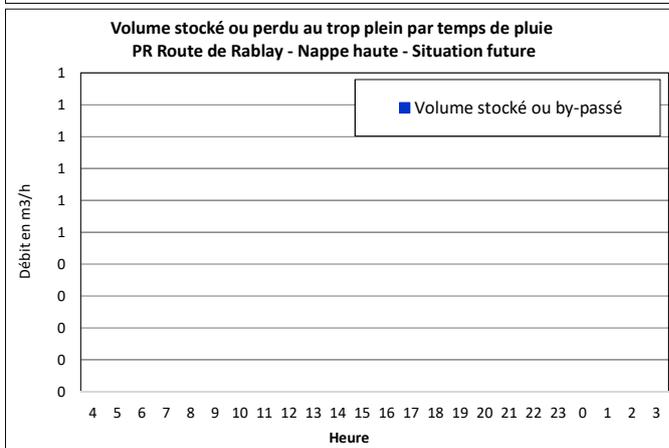
Pluie mensuelle - 17,2 mm/j (5,4 mm/h)

Présence de trop plein : Oui

Présence de bassin tampon : Non

Situation actuelle	Situation future
Volume EU - Urbanisation actuelle :	47 m3/j	47 m3/j
Volume EU - Urbanisation supplémentaire :	-	12,8 m3/j
Réduction de la surface active envisagée :	-	0 m ²
Réduction du drainage de nappe envisagée :	-	0 m3/j
Réduction du drainage de tranchée envisagée :	-	0 m3/j
Volume stocké ou by-passé :	0 m3/j	0 m3/j
Augmentation de la capacité de transfert :	-	-
Mise en place d'un bassin tampon :	-	Non
Volume tampon préconisé :	-	-
Mise en charge du PR et du réseau :	Non	Non
