# Modernisation du Barrage du Grand Vioreau (44)

## DOSSIER DE DEMANDE D'AUTORISATION ENVIRONNEMENTALE PJ4 – Résumé non technique de l'étude d'impact

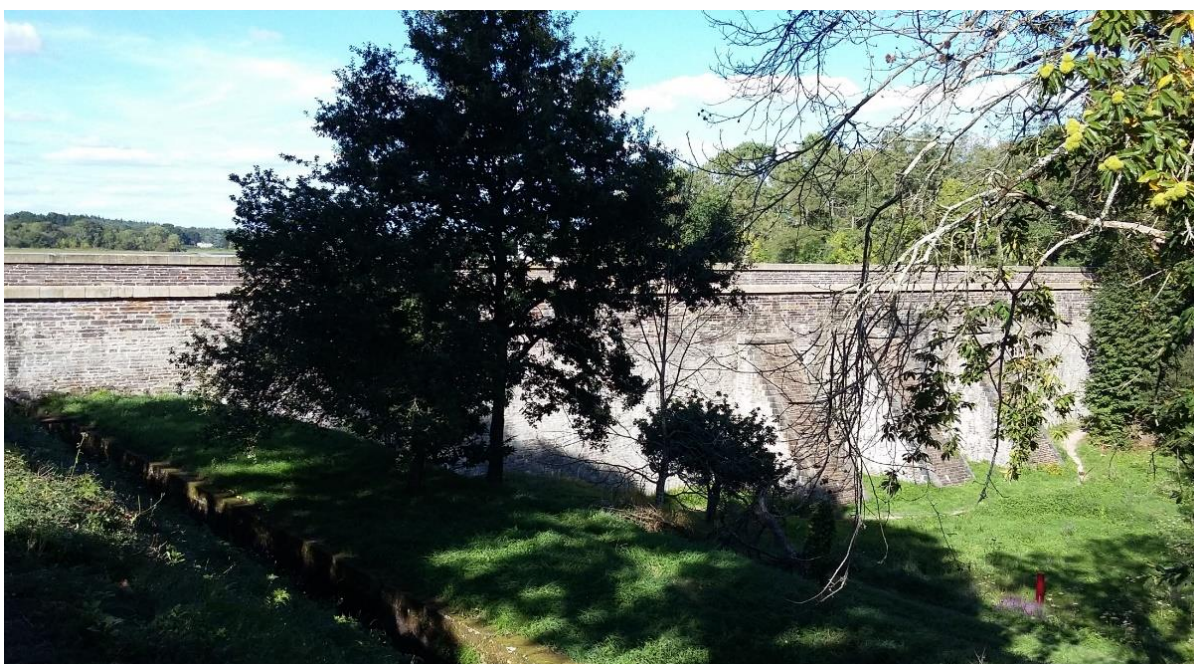
*Vue sur le parement aval du Grand Vioreau*

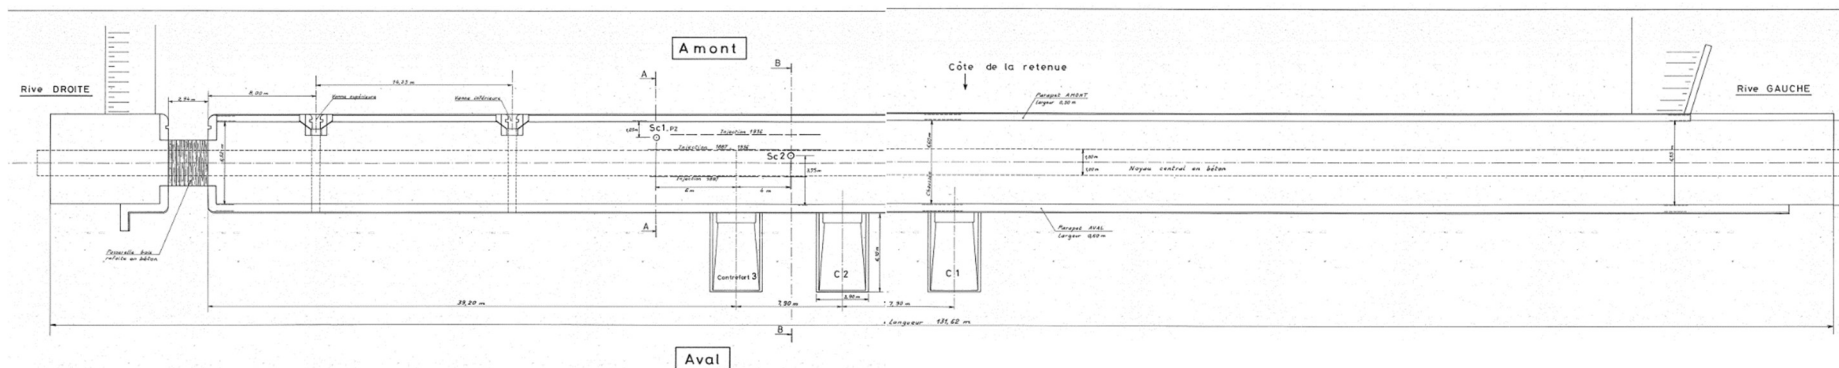
Figure 3 : Vue en plan de l'ouvrage avec localisation des coupes type (source CETE 1987)

Les figures suivantes présentent :

- la vue en plan de l'ouvrage avec un zoom permettant de visualiser les parements et la partie centrale en béton ;
- une coupe type de l'ouvrage en section courant sans contrefort ;
- une coupe type de l'ouvrage avec contrefort.

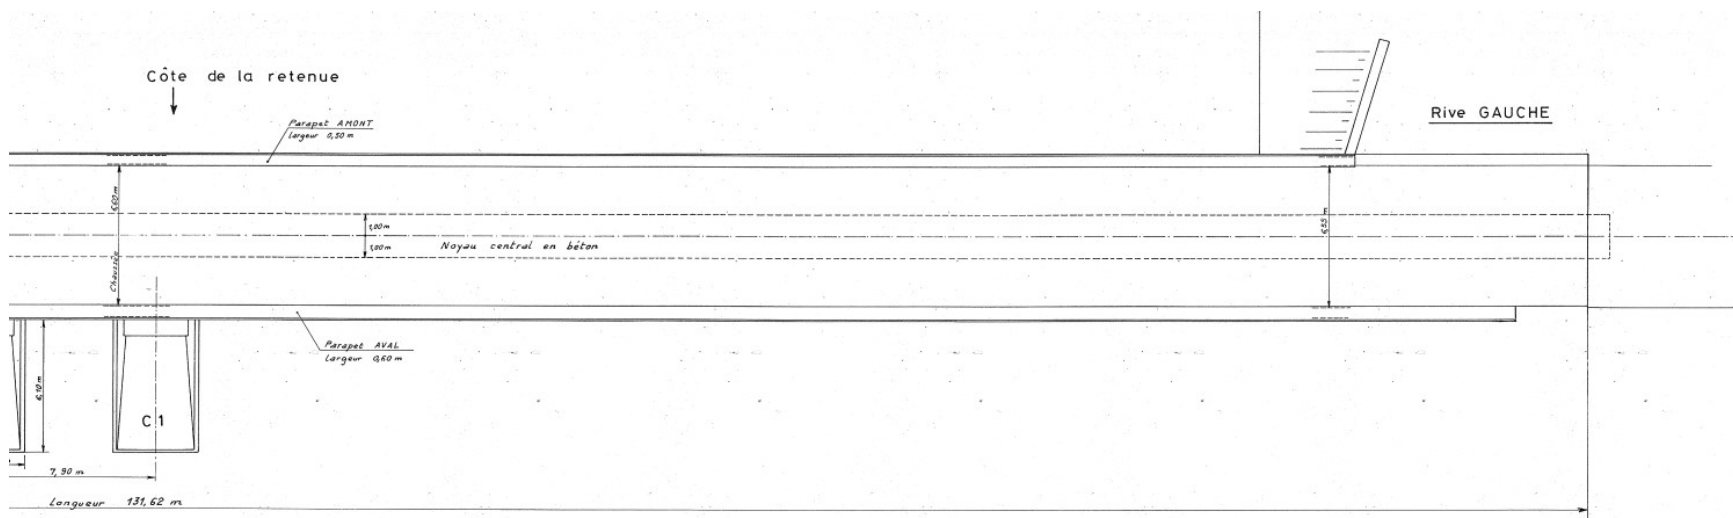
Figure 4 : Zoom sur la partie rive gauche de l'ouvrage (source CETE 1987)

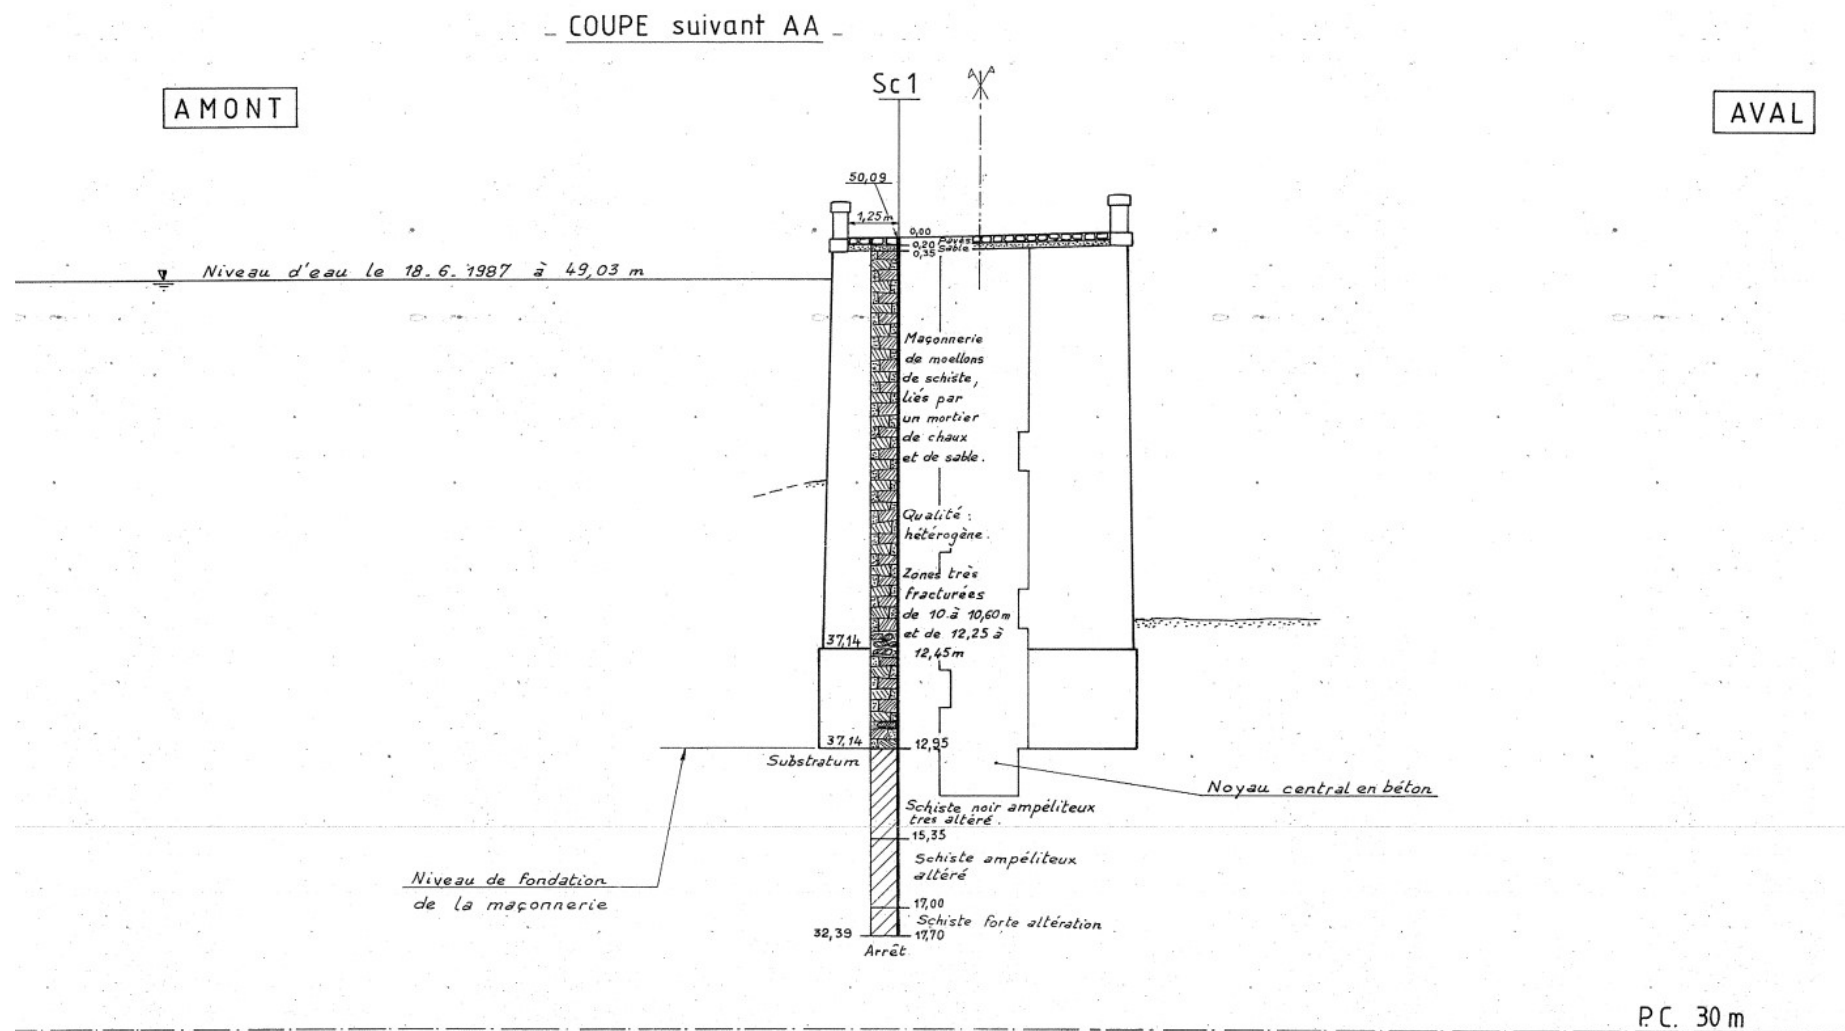
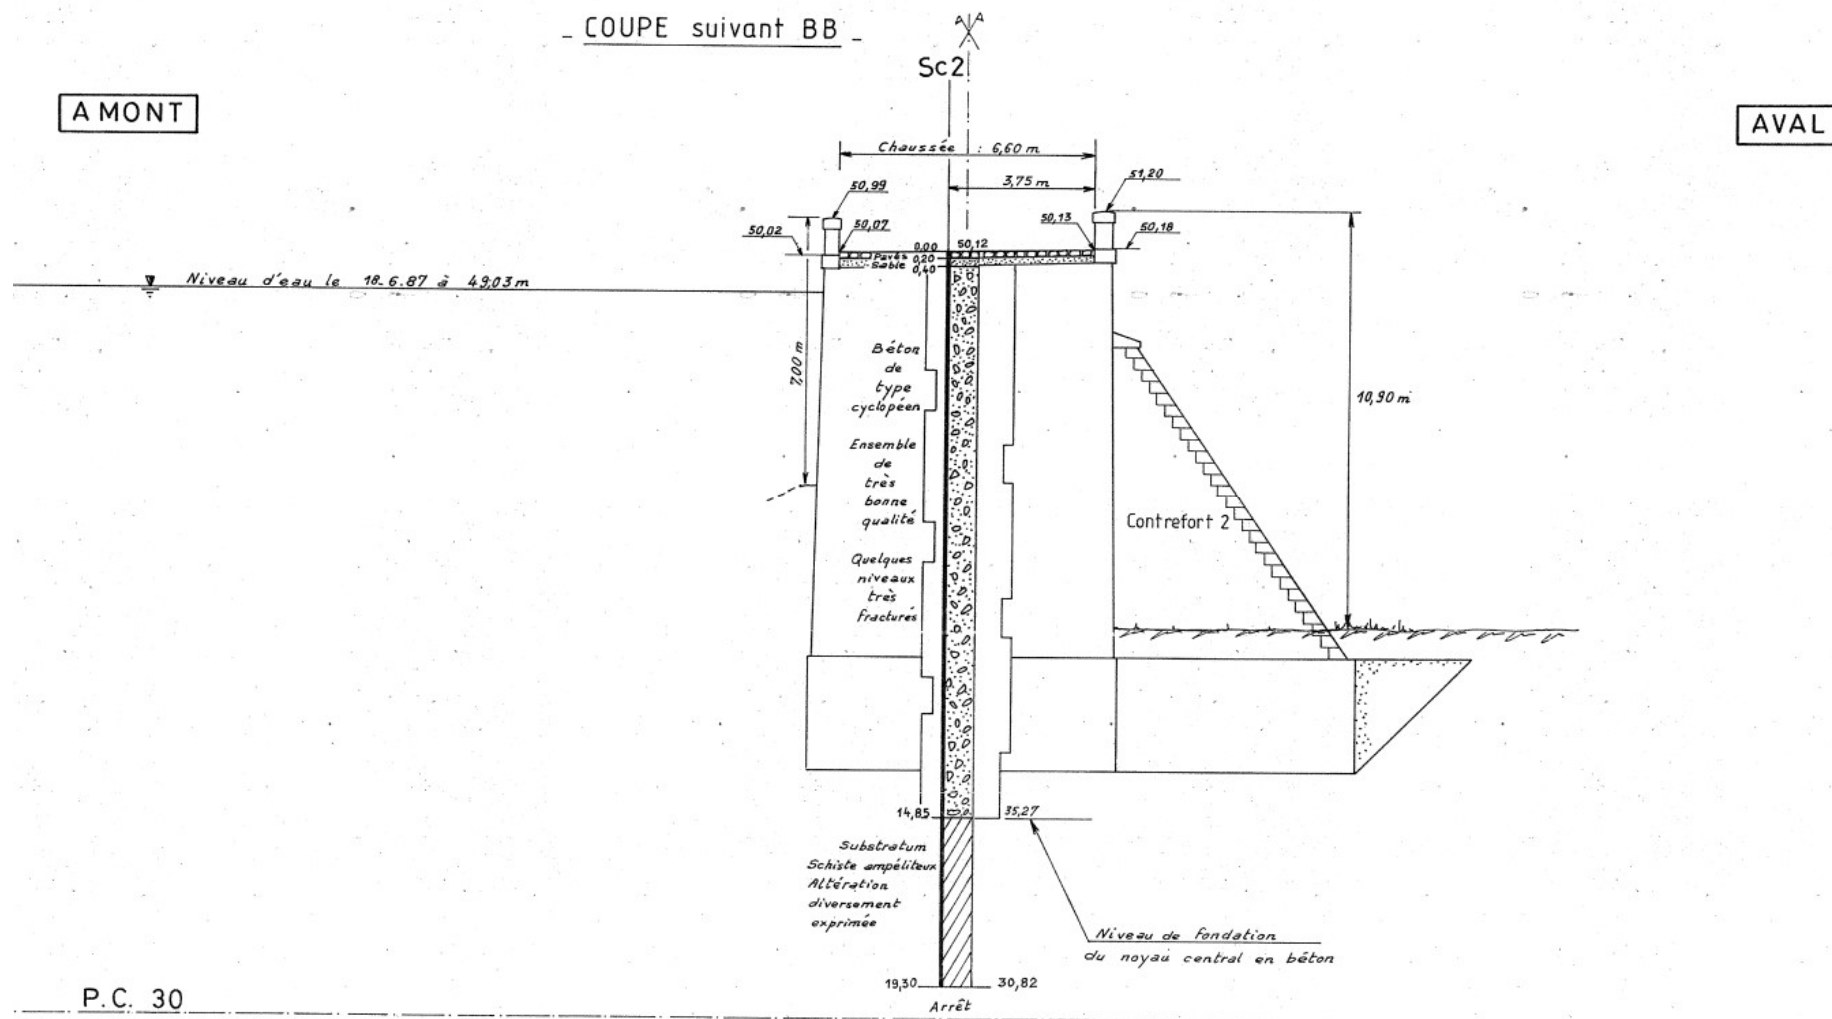
Figure 5 : Coupe type avec contrefort (source CETE 1987)

Cet ouvrage est un barrage poids de 13,7 m de hauteur (entre le parapet et la fondation) avec trois contreforts en partie centrale (rajoutés après la construction suite à l'apparition de suintement et de fissures).

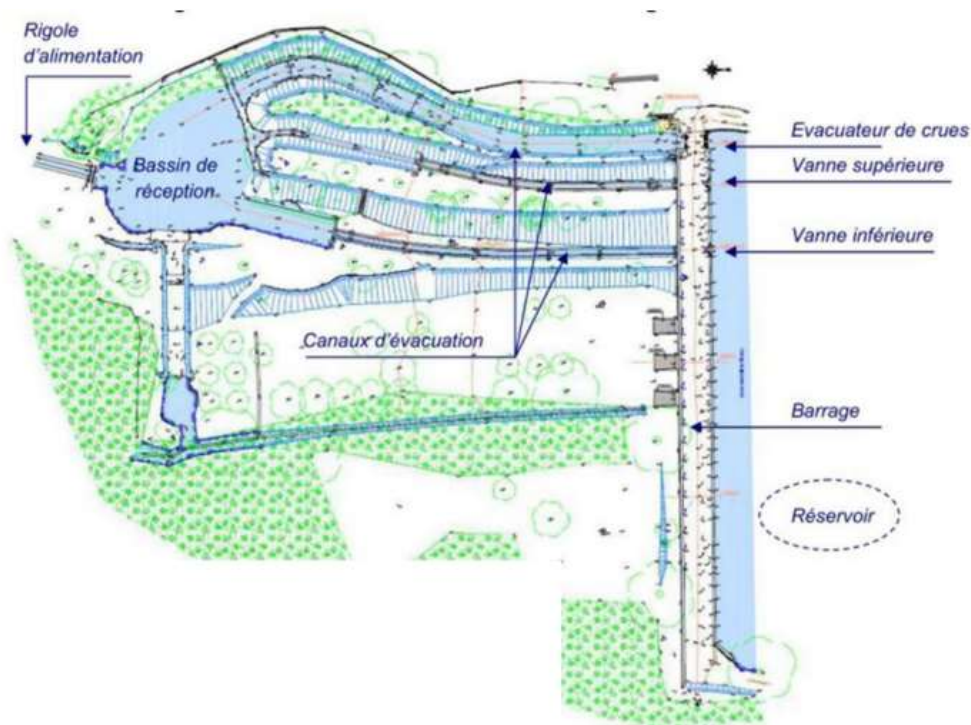
Actuellement les ouvrages hydrauliques sur l'ouvrage sont les suivants :

- évacuateur de crues situé en rive droite constitué d'un seuil libre, calé à la cote 30,41 m NGF et d'un coursier en partie revêtu en béton (sur la partie aval) ;
- dispositif de vidange de fond (fil d'eau 22,23 m NGF) ;
- d'une vanne supérieure alimentant le canal de Nantes à Brest (fil d'eau 26,84 m NGF).
- le bassin de dissipation à l'aval (ancienne carrière, source des moellons de l'ouvrage) recueille les eaux provenant du coursier, ainsi que des canaux d'évacuation des prises pour les restituer à la rigole d'alimentation du canal de Nantes à Brest.

Figure 6 : Configuration de l'ouvrage

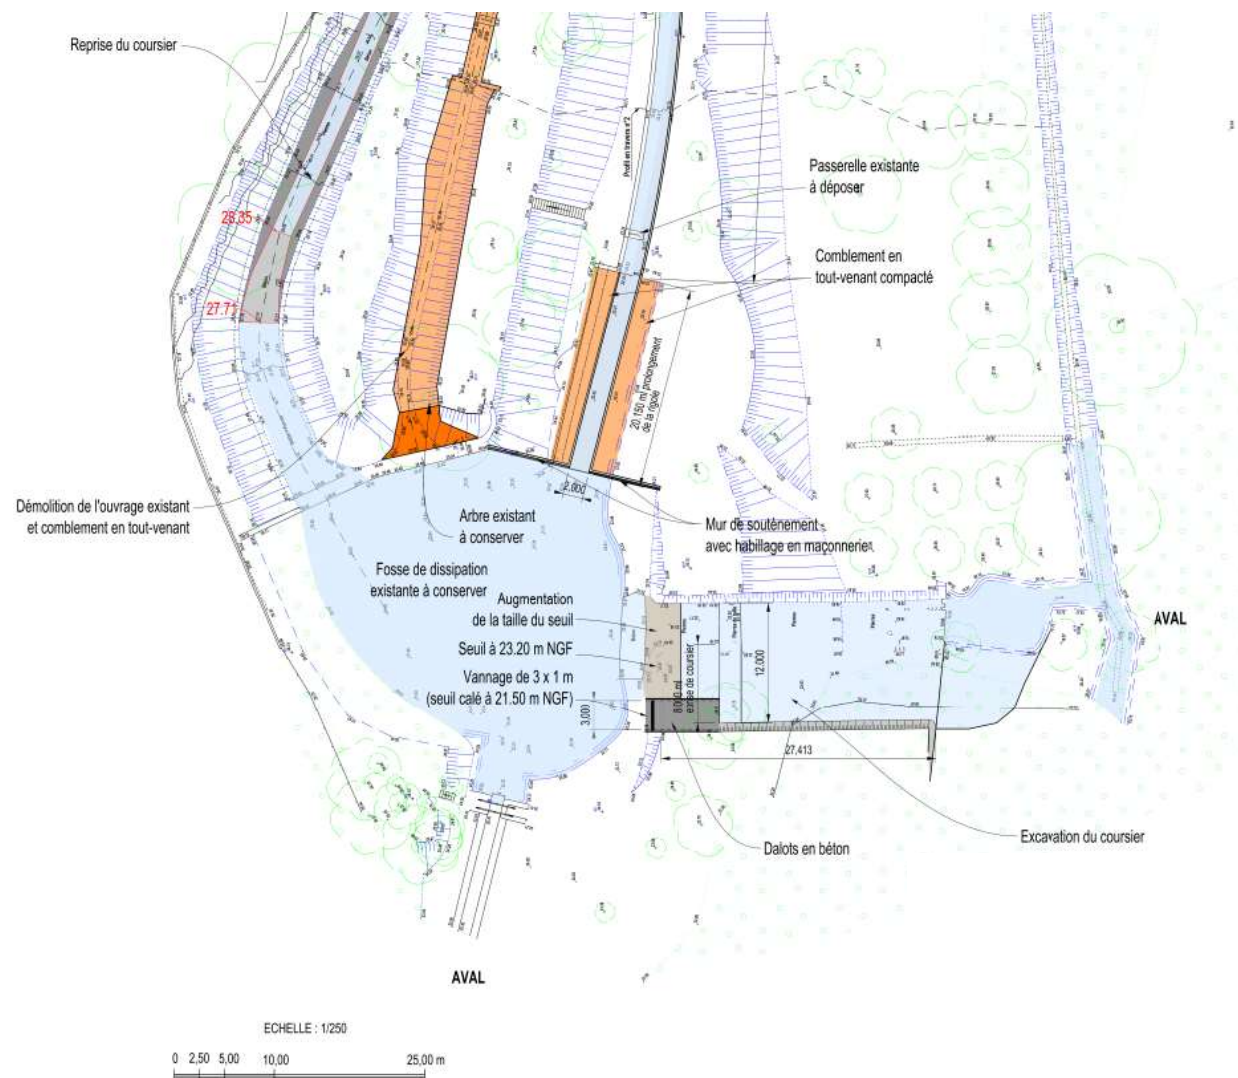
Figure 9 : Vue en plan des aménagements projetés partie 2 (source : Etude AVP ISL)

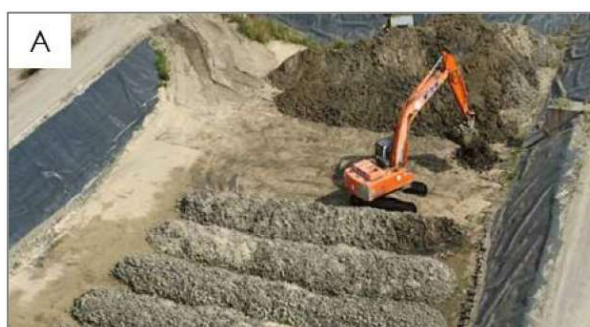
Les sédiments de Vioreau étant extraits dans des conditions d'assec, ceux-ci ne seront que très peu chargés en eau (>40 voire 50% MS attendu). La création d'un simple bassin gravitaire de ressuyage avec au besoin la mise en œuvre d'opérations de retournement dynamique sera donc amplement suffisante.

*Figure 12 : Bassin de ressuyage gravitaire*

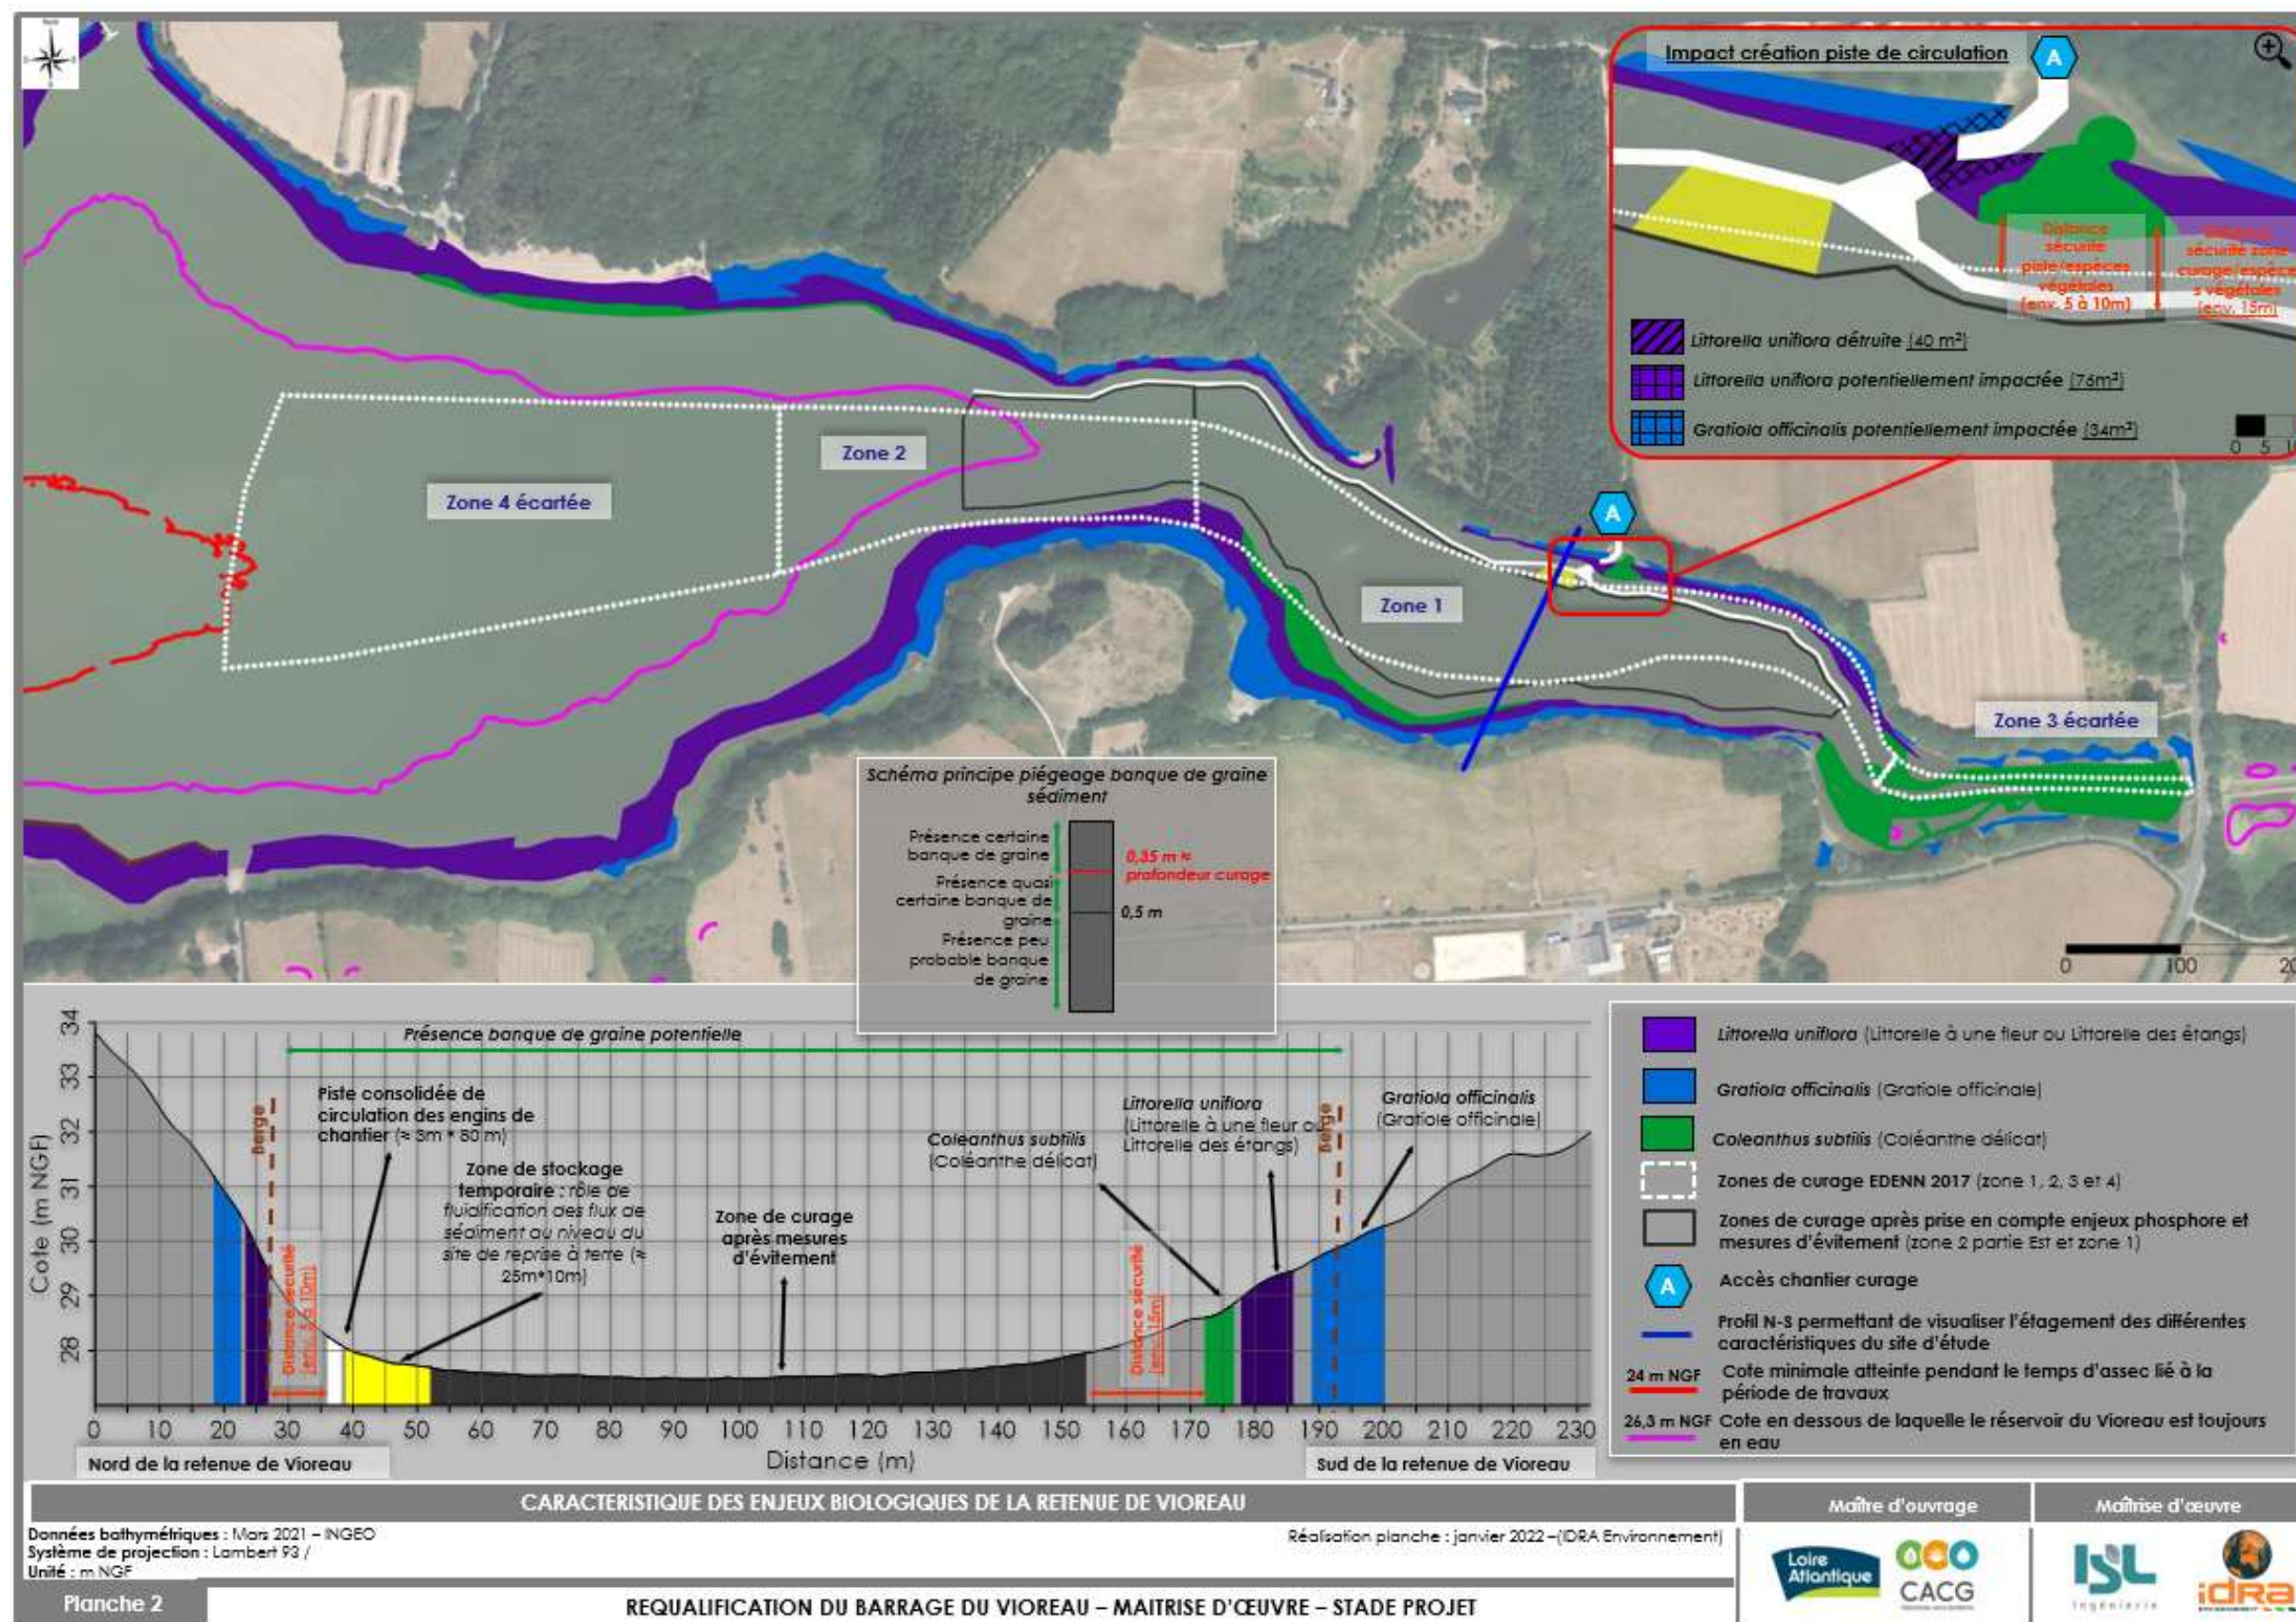
Les secteurs à curer sont les zones 1 et 2 sur le plan ci-après. La profondeur de curage est d'environ 35 cm.

**Figure 13 : Projet de curage**

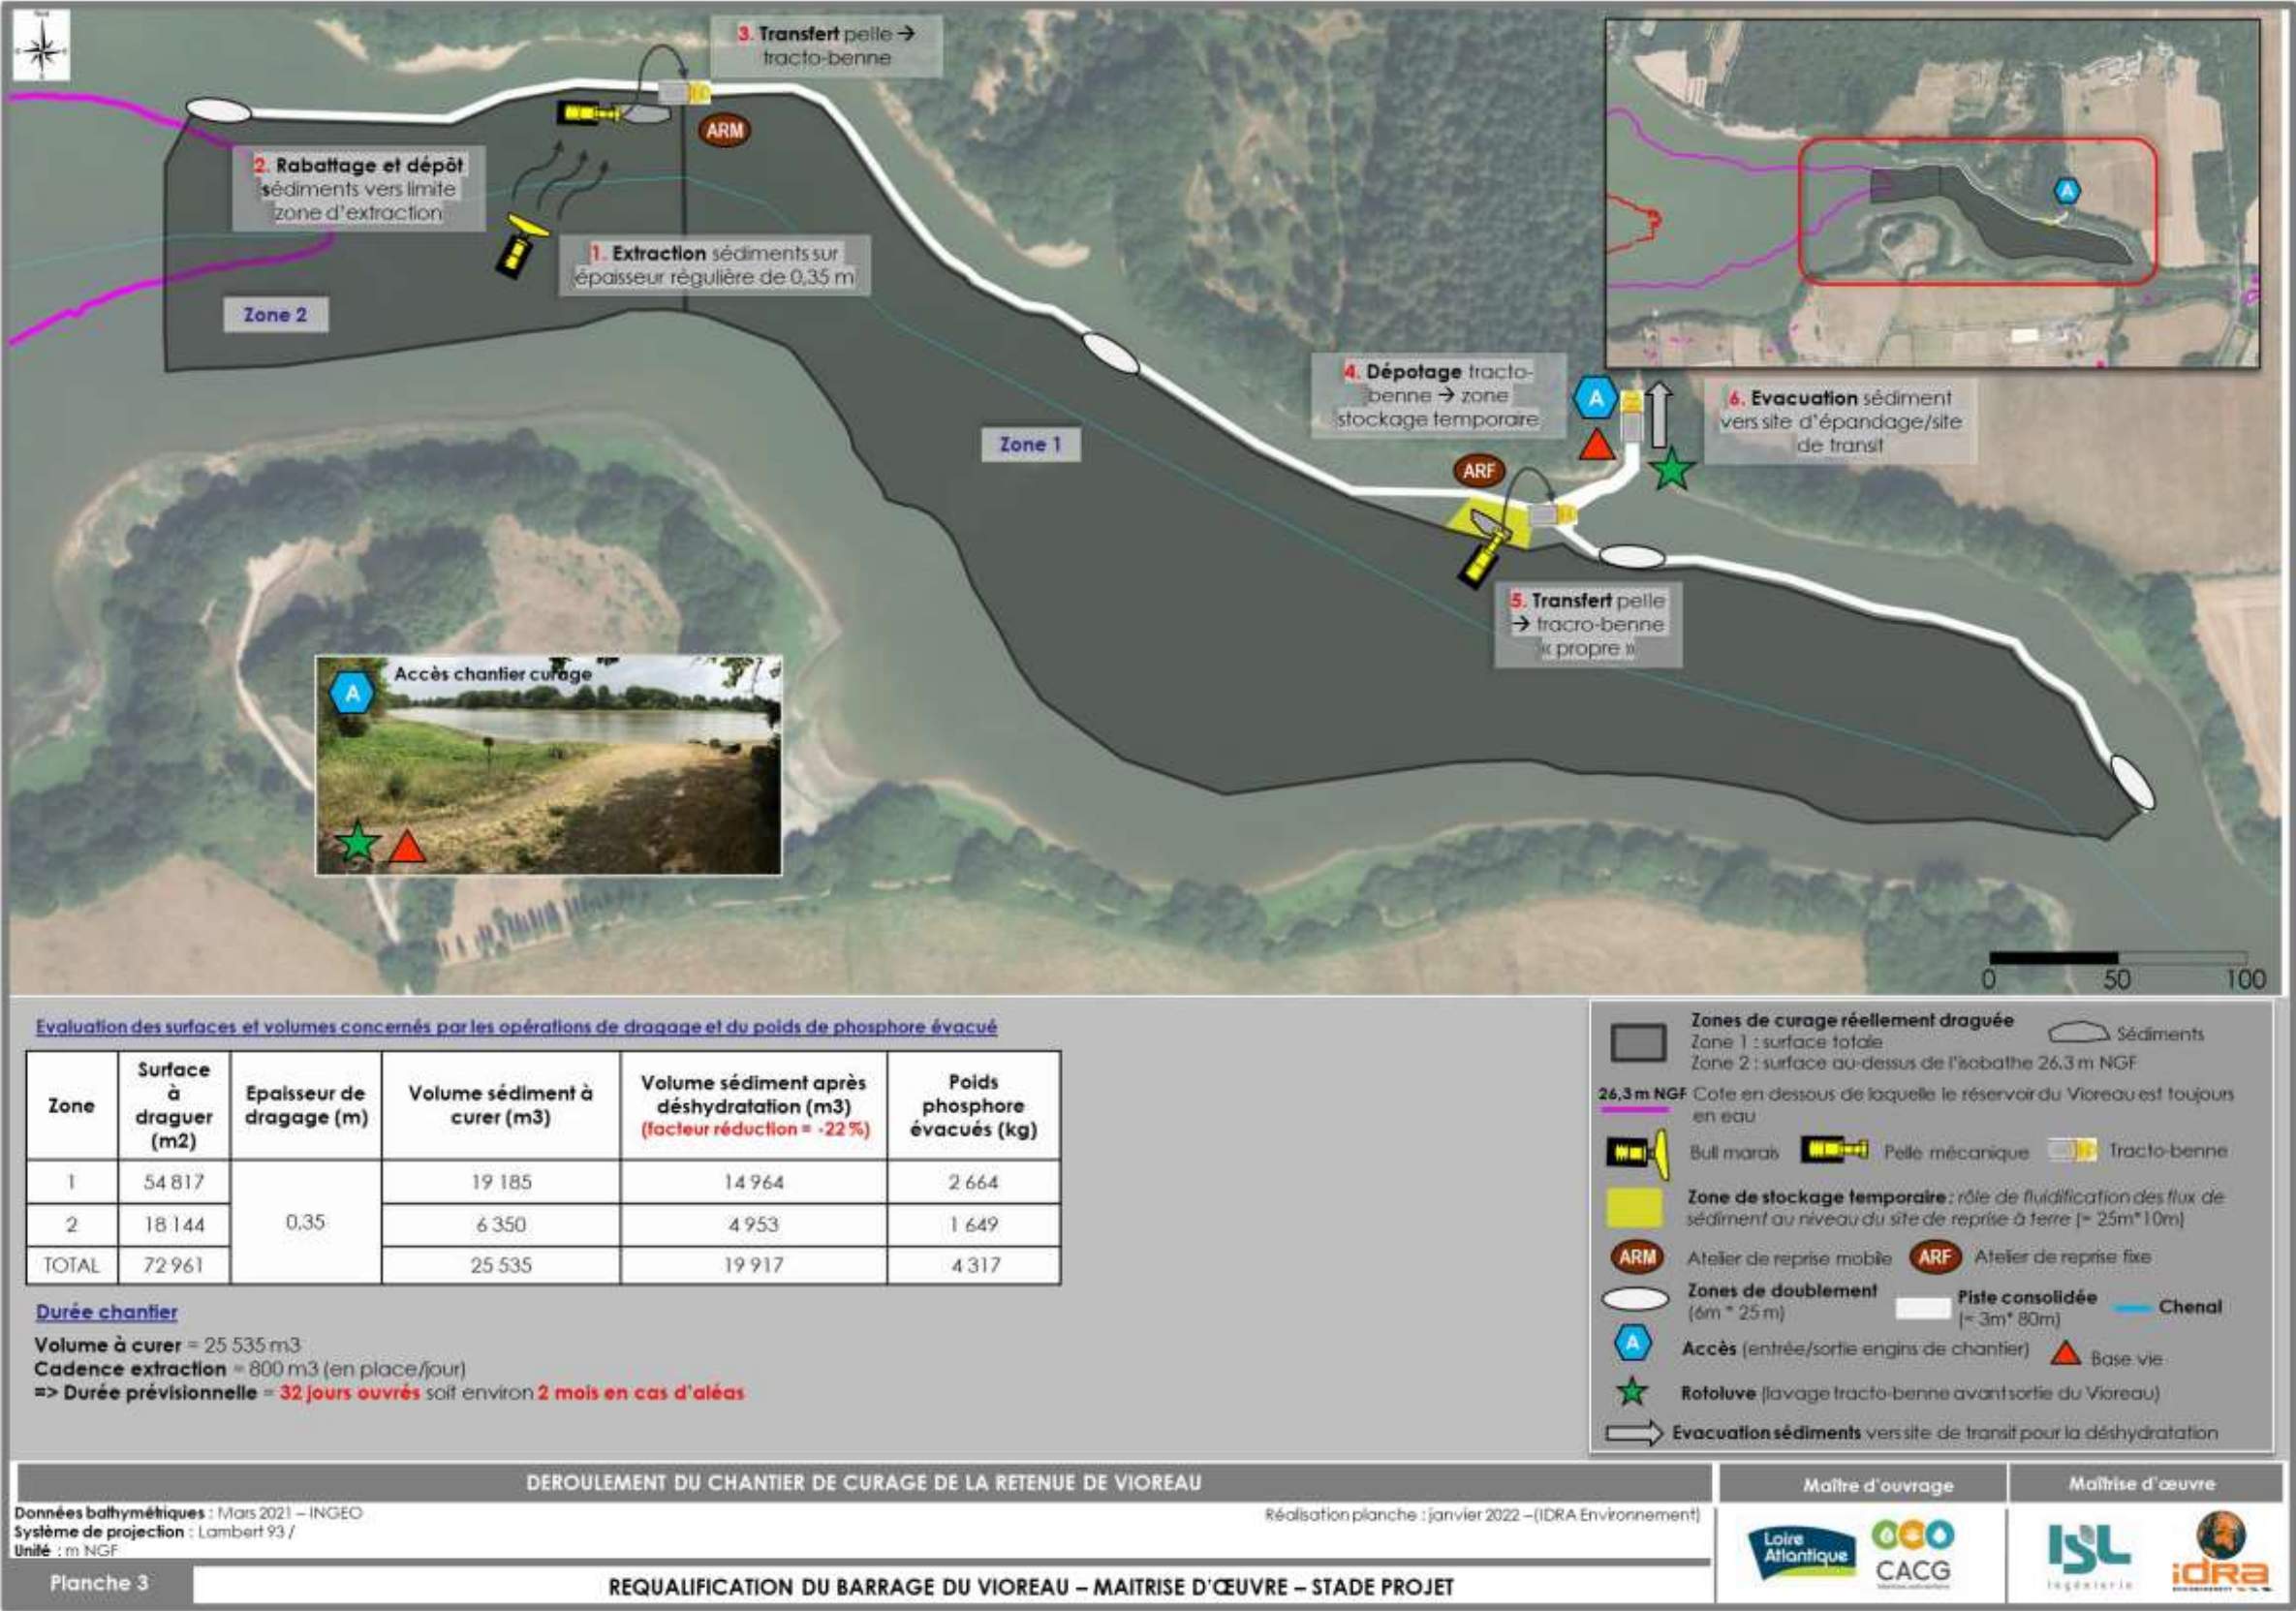
Figure 14 : Méthodologie pour les travaux de curage

La création de deux ateliers de reprise, l'un mobile et l'autre fixe, vise avant tout à un maintien des conditions de propreté de la chaussée en sortie de retenue. En effet, les tracto-bennes assurant l'évacuation des sédiments depuis l'atelier de reprise fixe n'ayant pas vocation à circuler sur la totalité de la piste de circulation, ils seront globalement propres. En complément, un rotolève ou dispositif de lavage des roues et essieux des camions sera installé à l'entrée de la retenue, afin d'éviter les souillures sur la chaussée en sortie. Cette approche permet enfin de limiter les risques de dissémination de plantes invasives via des projections de boues (potentiellement chargée en végétaux fragmentés) sur les chaussées.
