**Pré-RAPPORT DE MISSION DE REPERAGE DES MATERIAUX ET  
PRODUITS CONTENANT DE L'AMIANTE AVANT DEMOLITION  
N°2023-121-B-HALLE-DAAD  
Version 1**

**Halle Parking et Bureaux  
21, quai de la Gironde  
75019 PARIS**

**Maître d'Ouvrage de l'opération :  
Nexity IR  
19, rue de Vienne  
TSA 60030  
75801 PARIS Cedex 08**

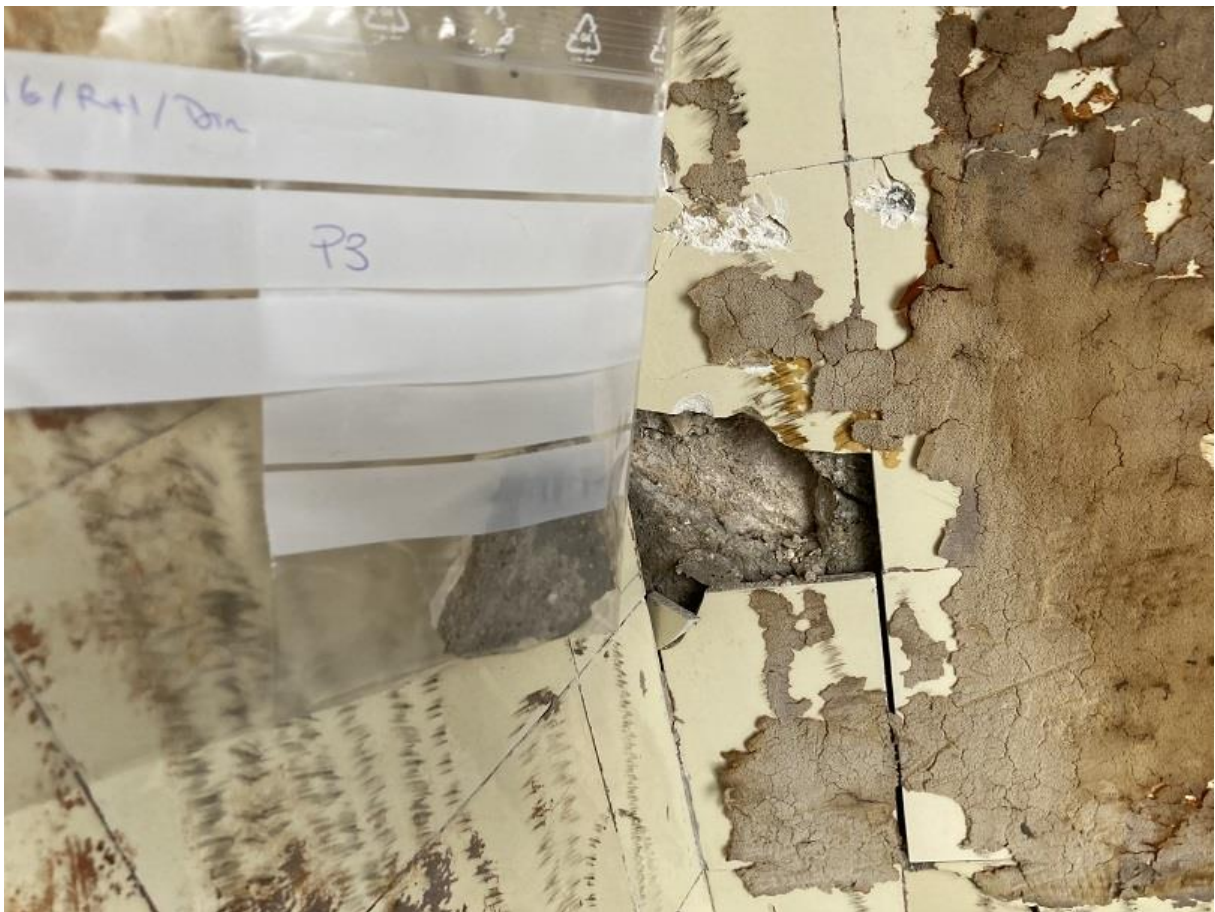
Prélèvement n°3 : Pas de fibres d'amiante détectées après analyse en laboratoire.

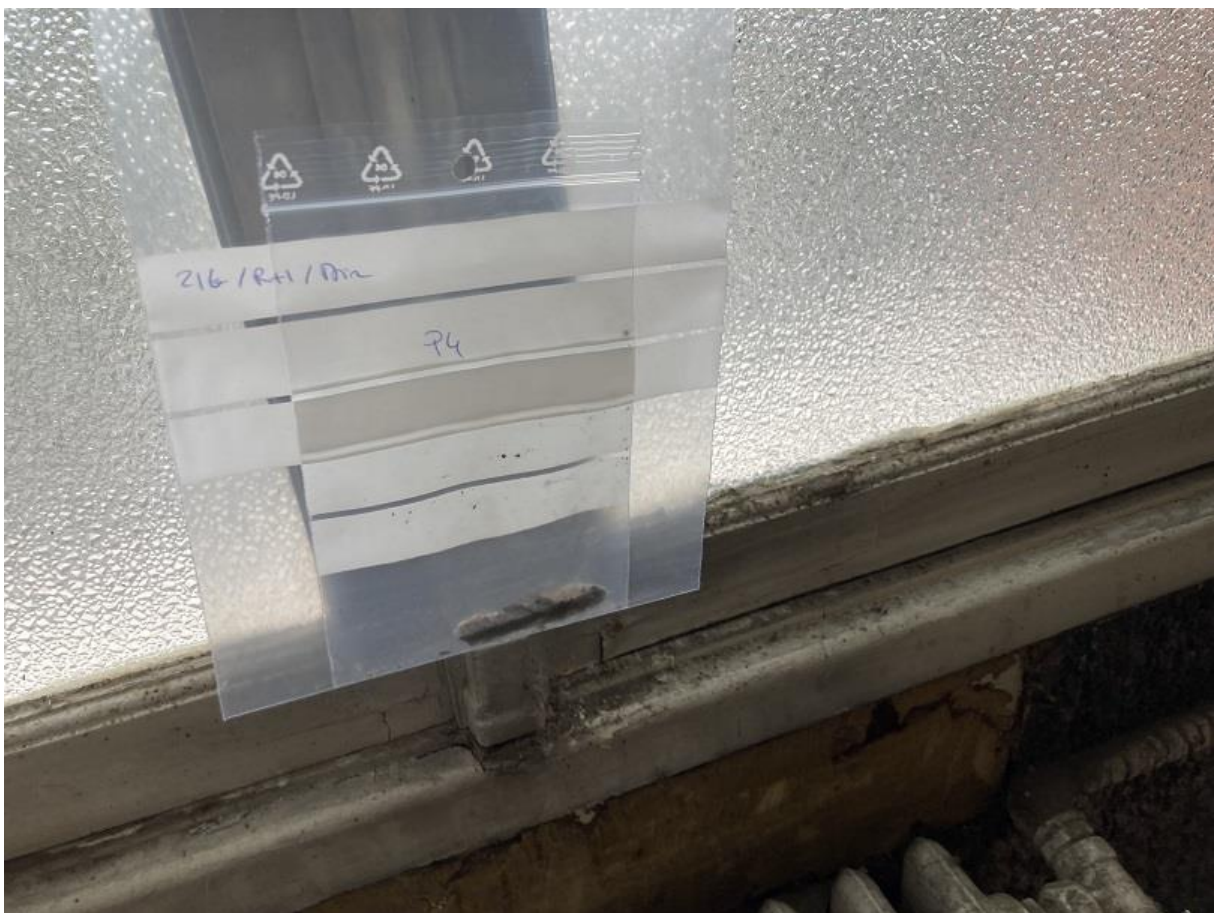
Prélèvement n°4 : Pas de fibres d'amiante détectées après analyse en laboratoire.

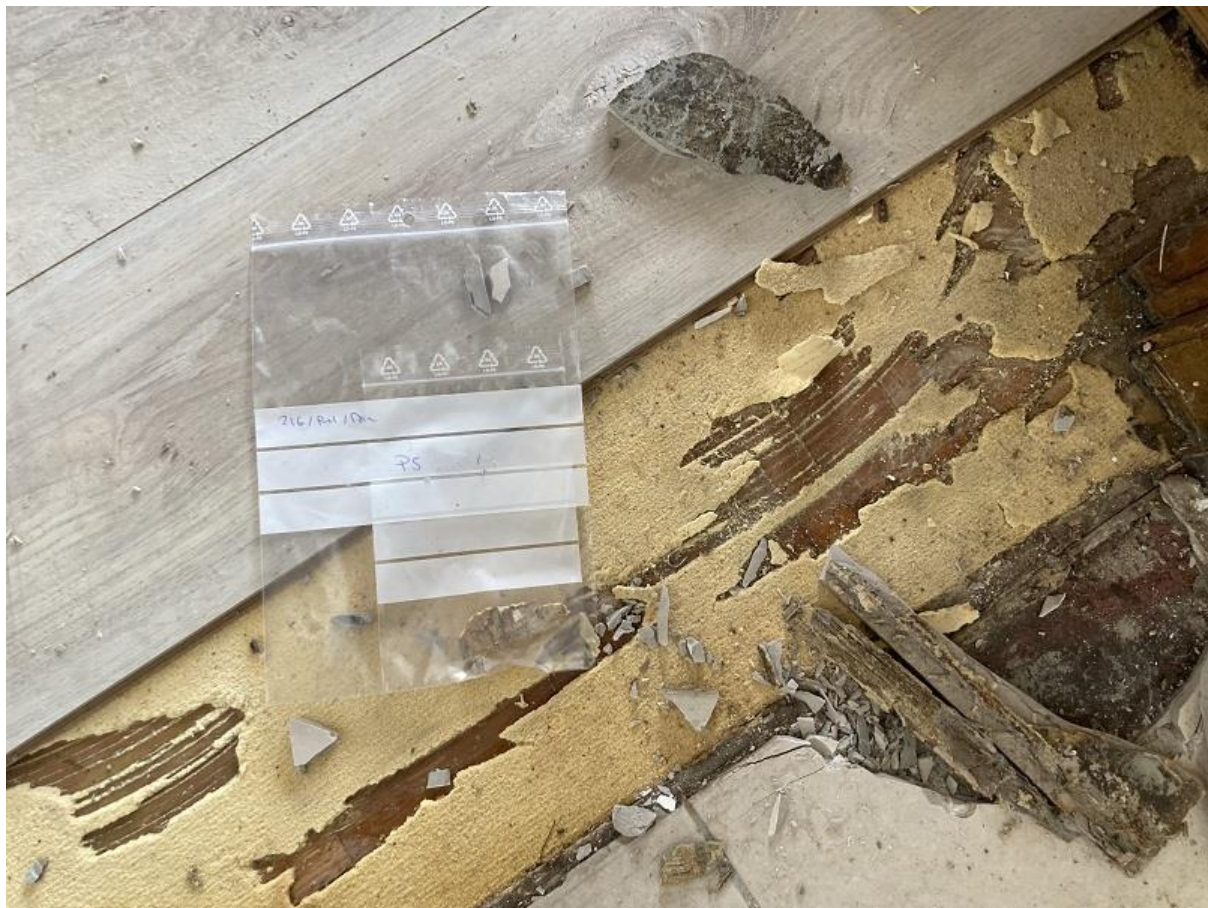
Prélèvement n°5 : Pas de fibres d'amiante détectées après analyse en laboratoire.

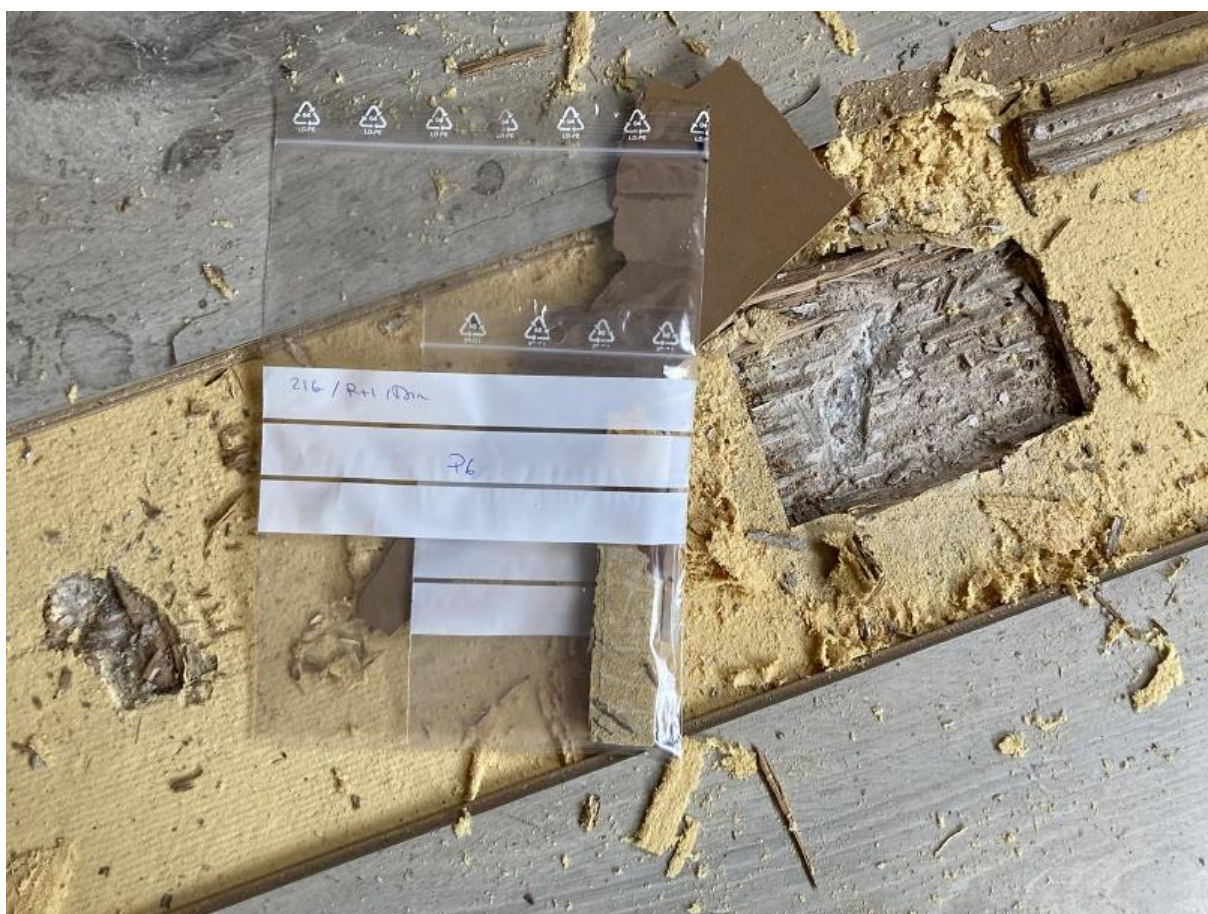
Prélèvement n°6 : Pas de fibres d'amiante détectées après analyse en laboratoire.

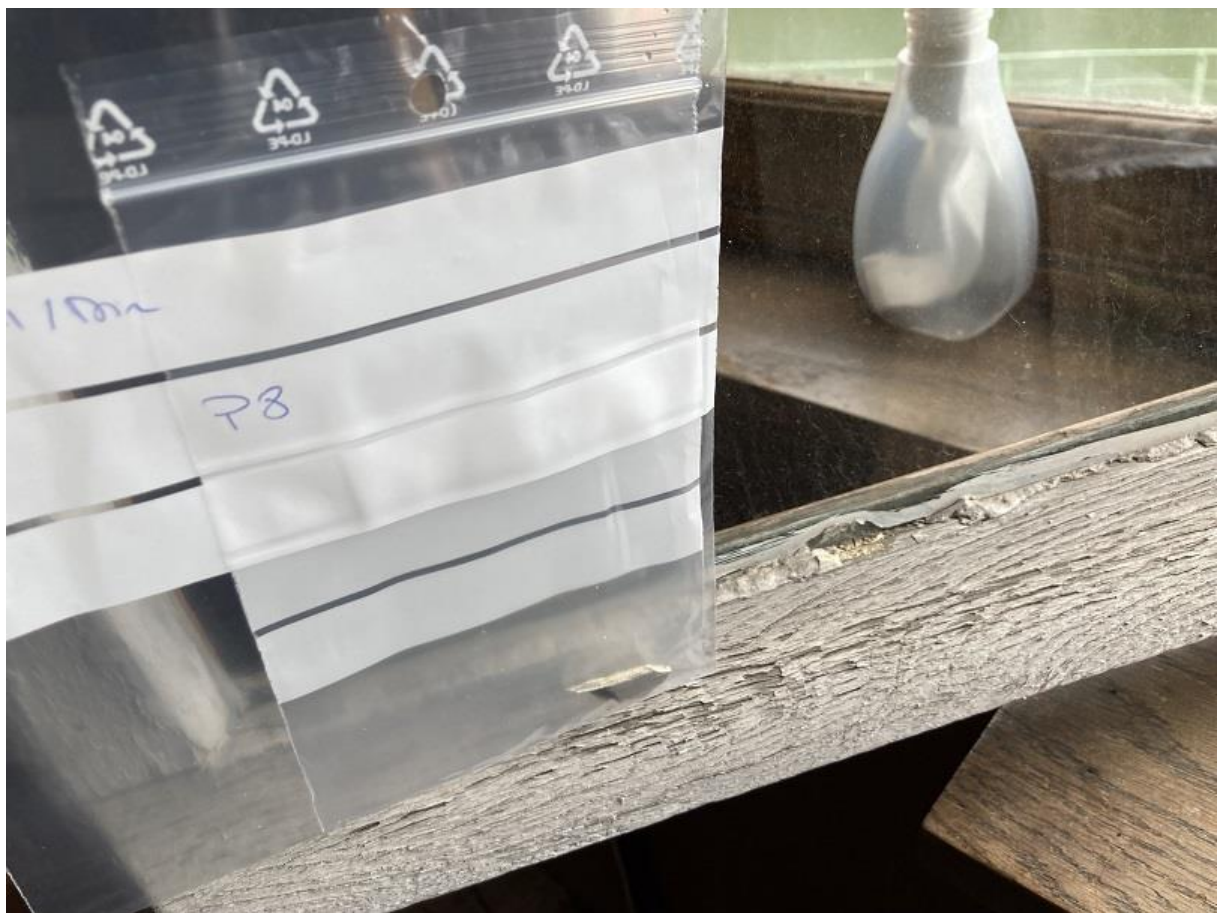
Prélèvement n°8 : Pas de fibres d'amiante détectées après analyse en laboratoire.

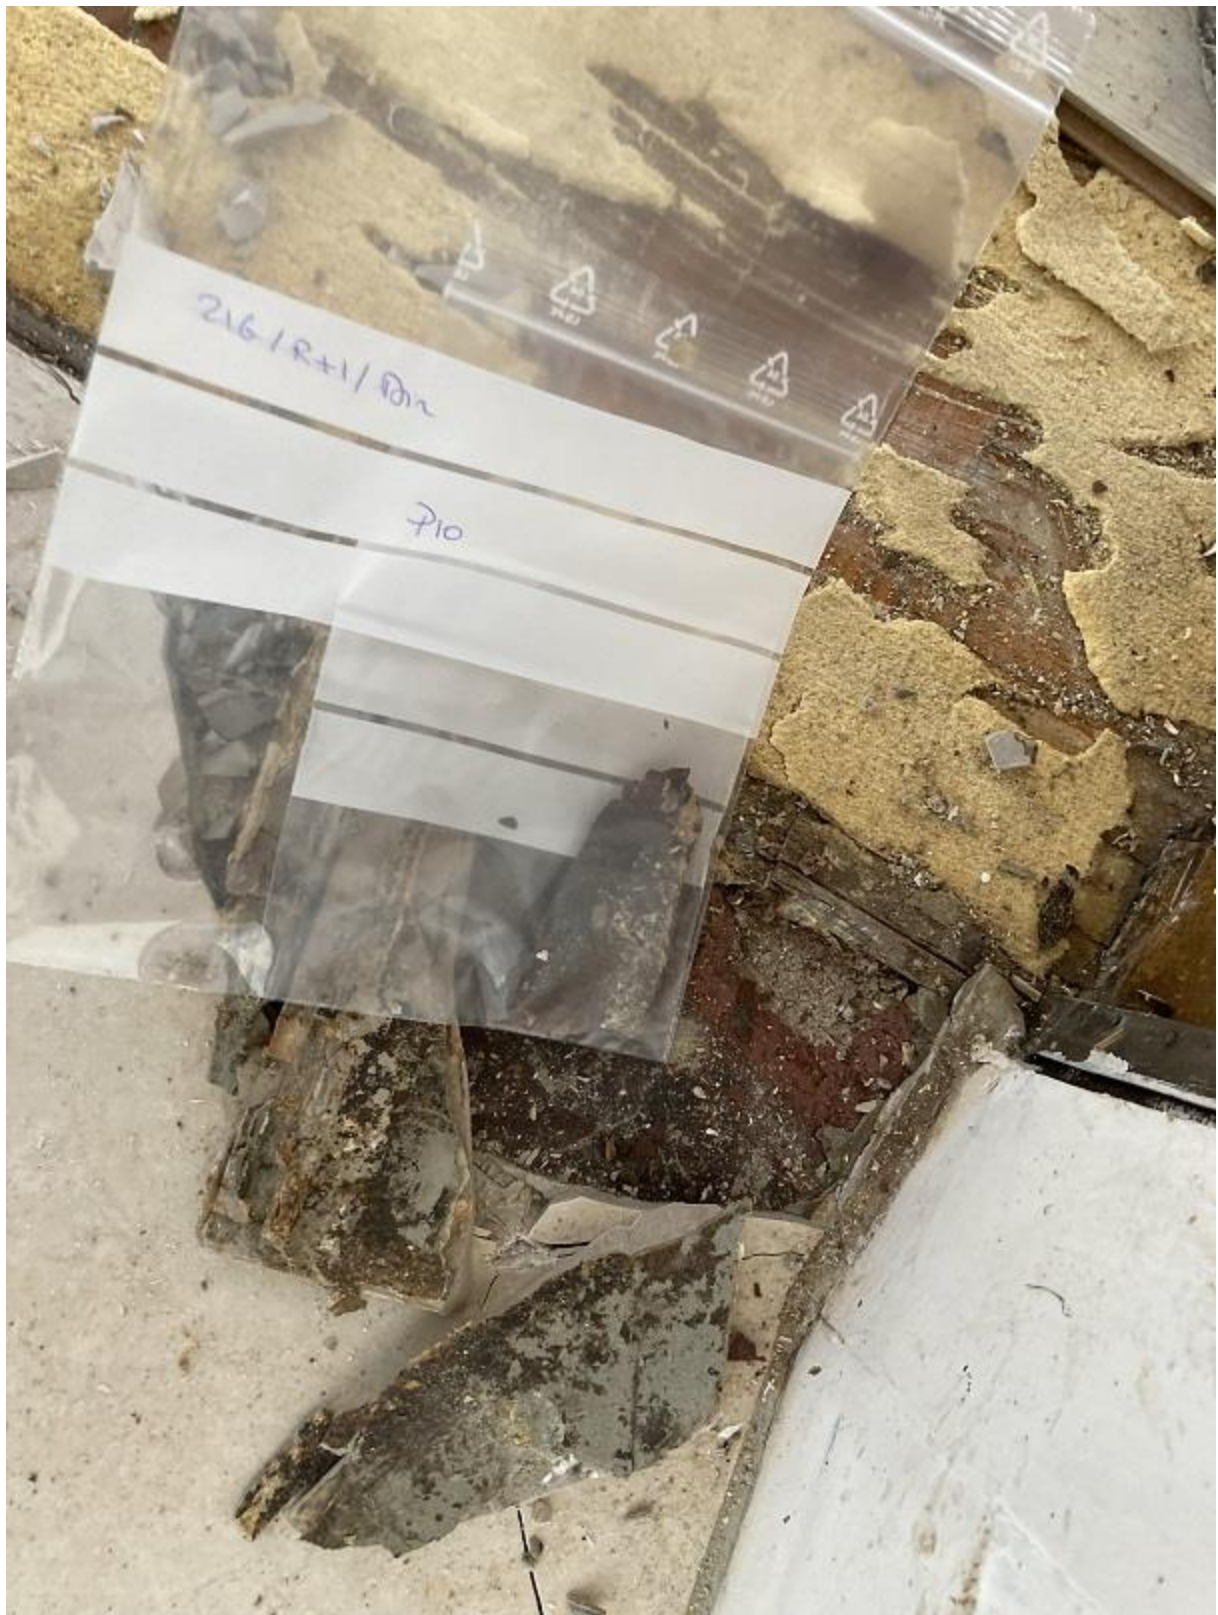
Prélèvement n°10 : Pas de fibres d'amiante détectées après analyse en laboratoire.

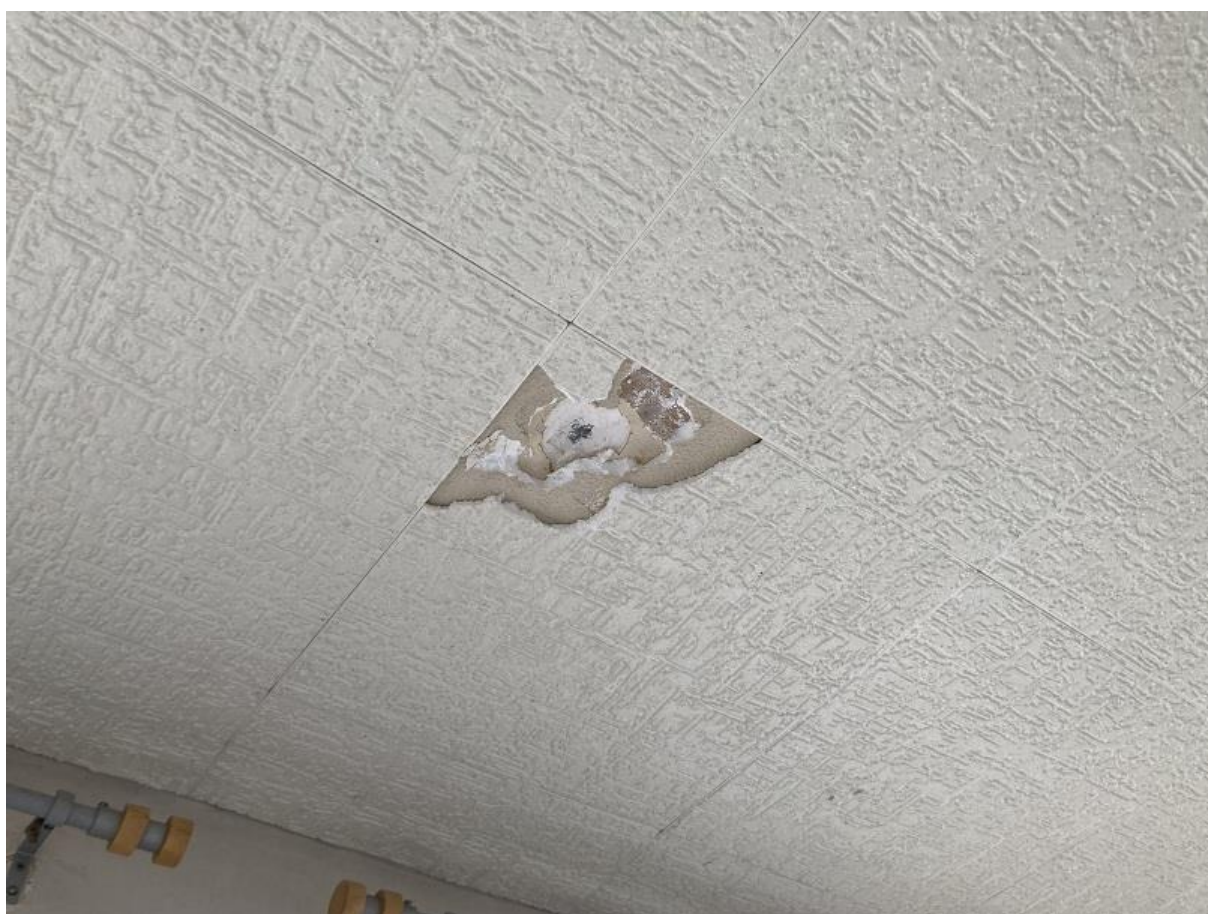
Prélèvements n°12, 13, 14 : Pas de fibres d'amiante détectées après analyse en laboratoire.

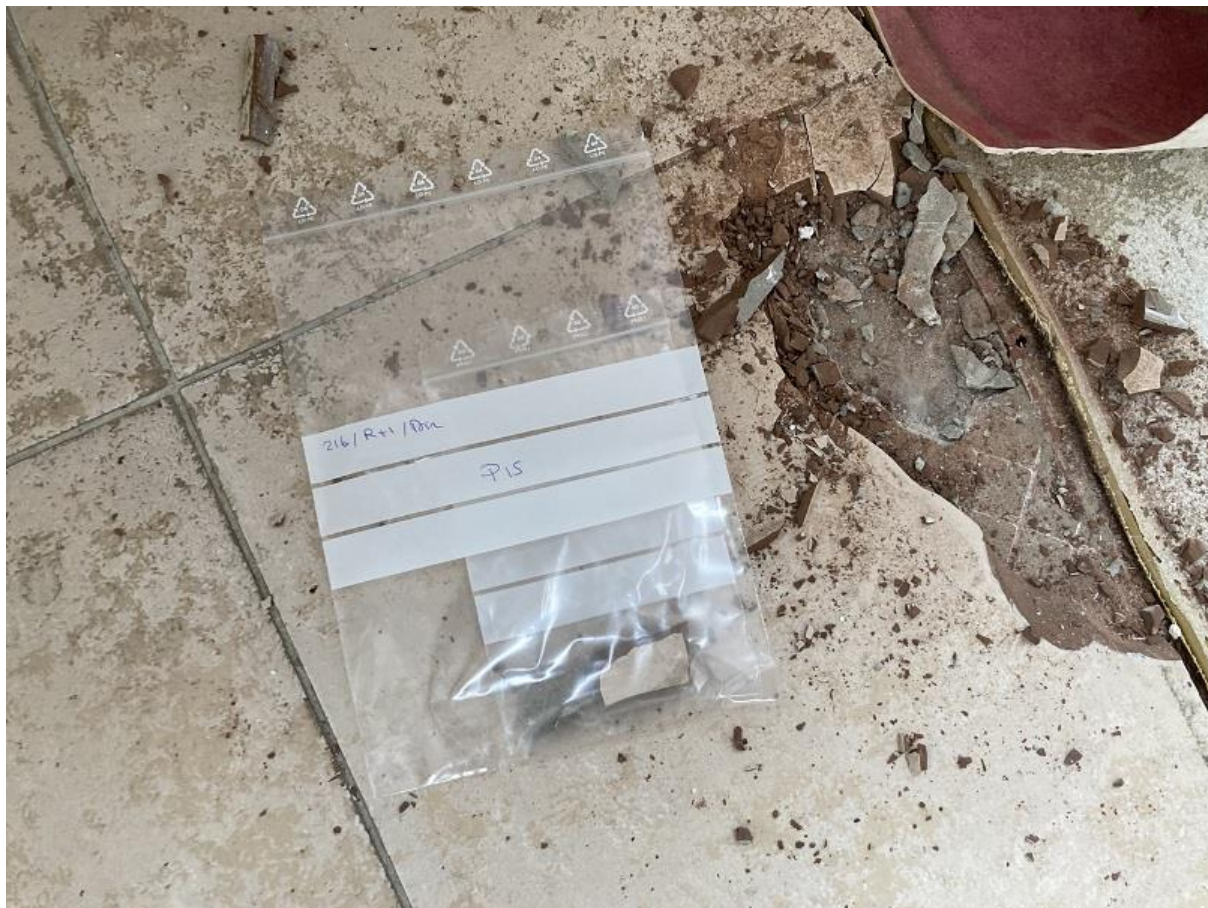
Prélèvement n°15 : Pas de fibres d'amiante détectées après analyse en laboratoire.

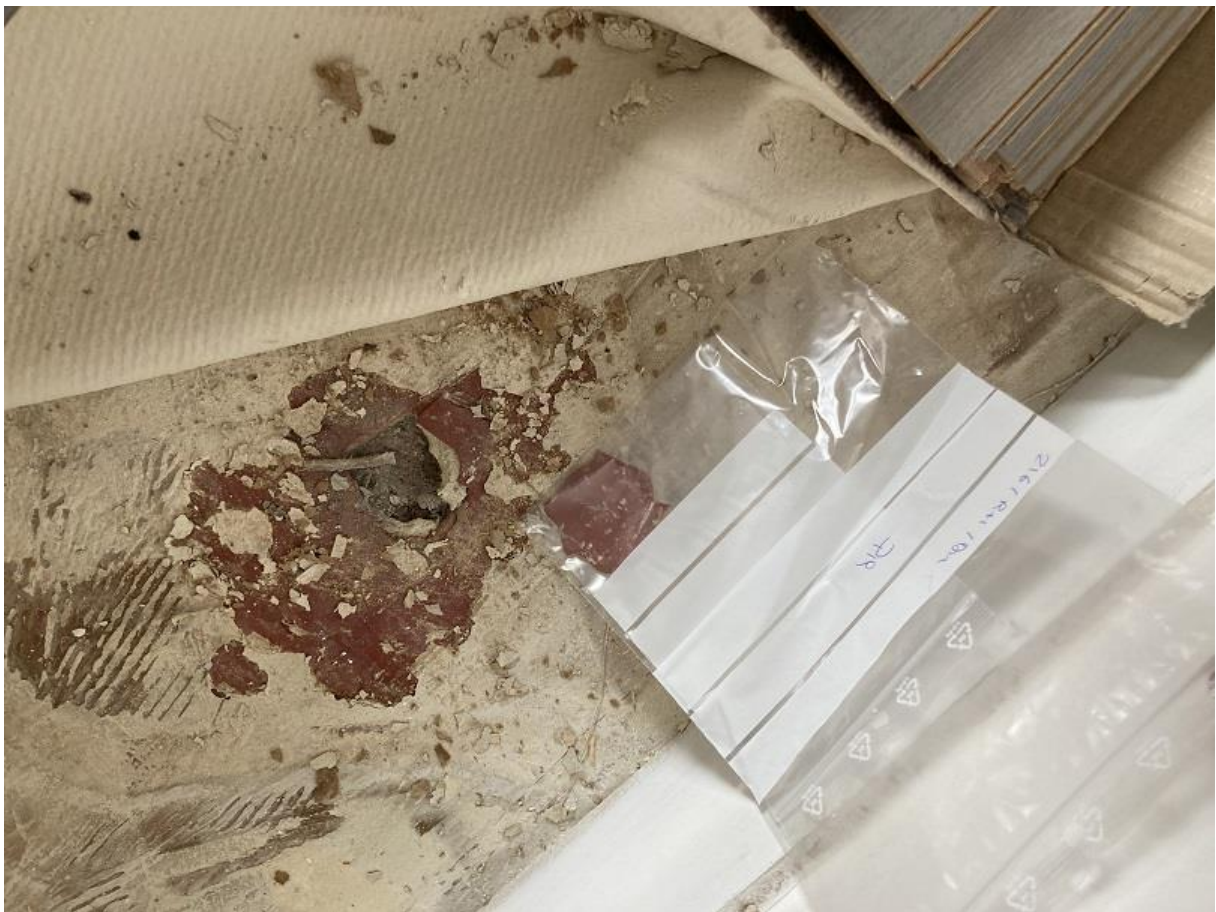
**Prélèvement n°19 : Le linoleum rouge (situé sous la moquette) contient de l'amiante après analyse en laboratoire.**

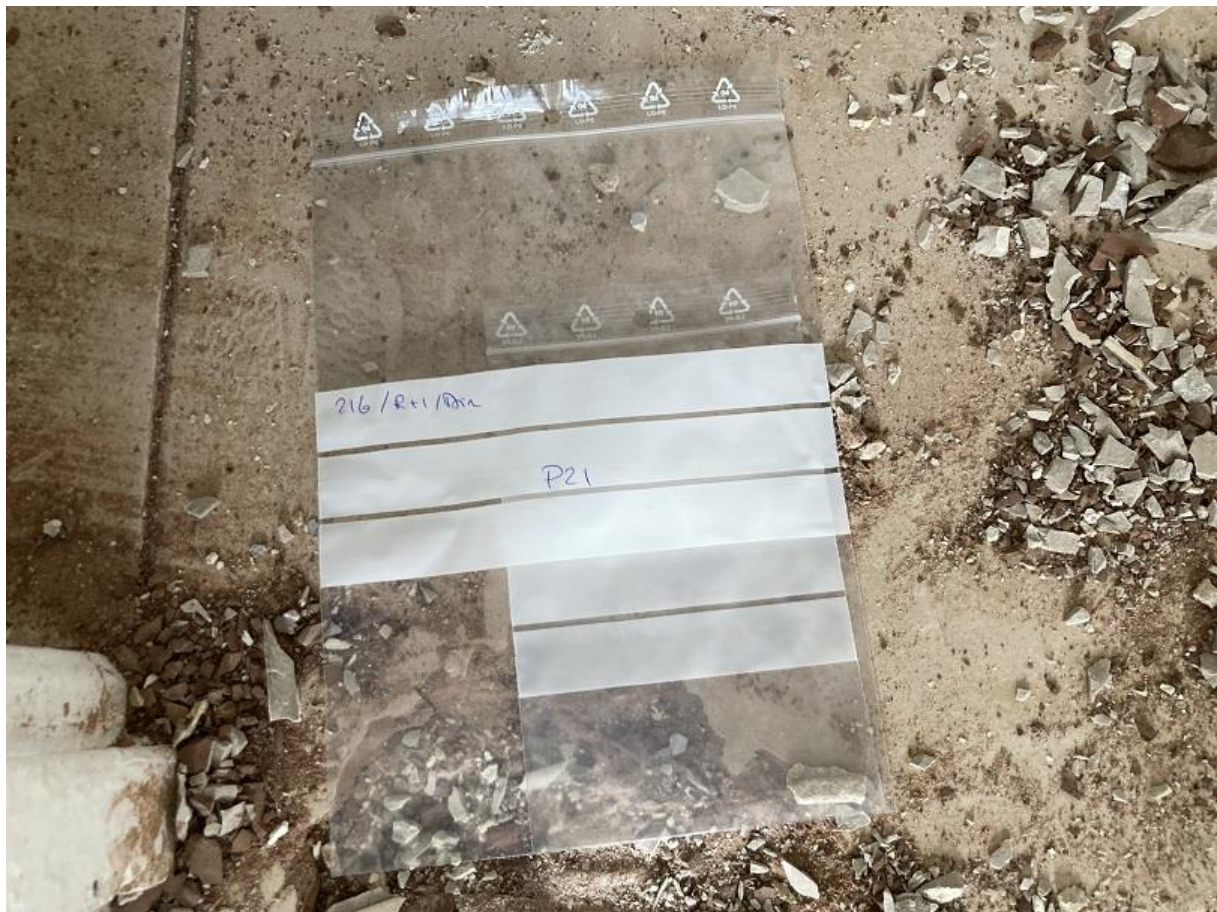
Prélèvement n°21 : Pas de fibres d'amiante détectées après analyse en laboratoire.

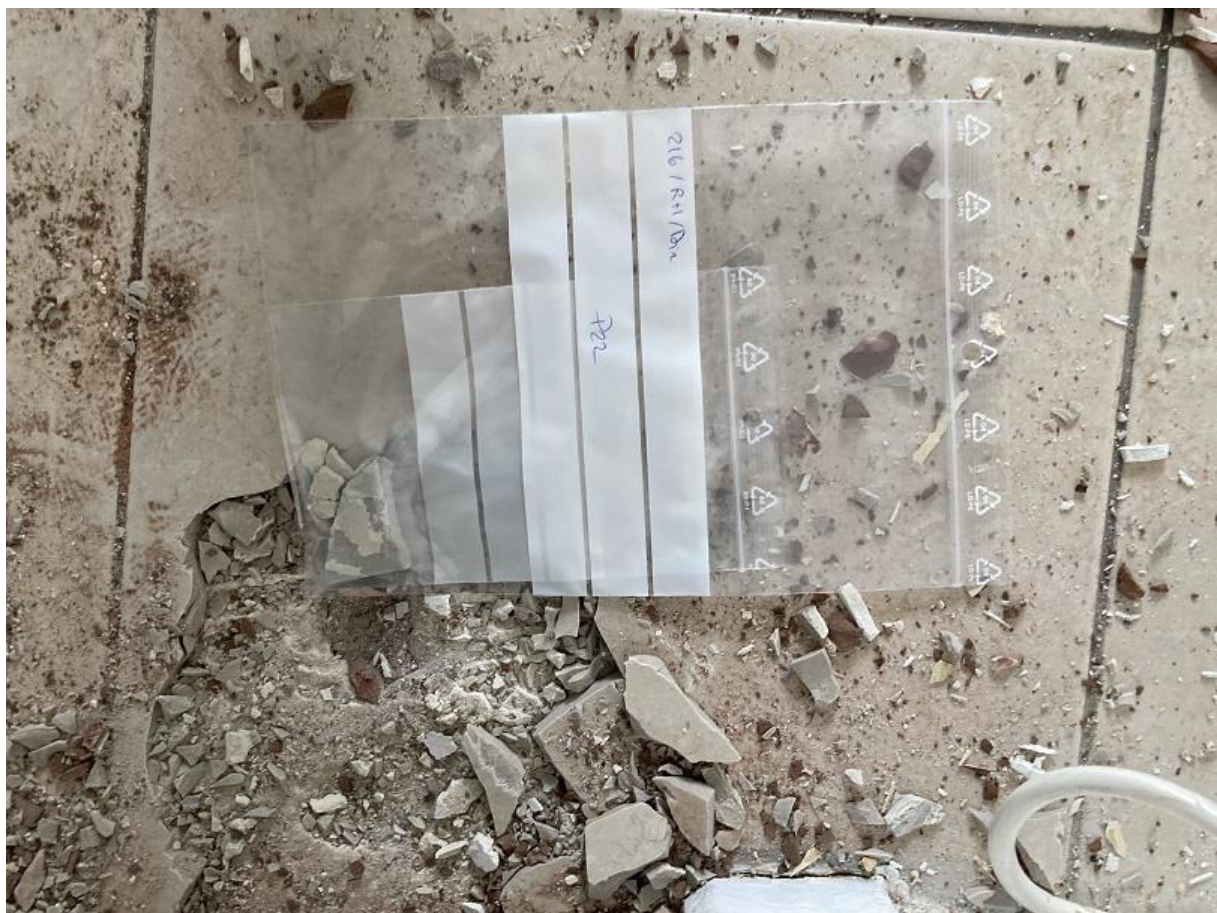
Prélèvement n°22 : Pas de fibres d'amiante détectées après analyse en laboratoire.

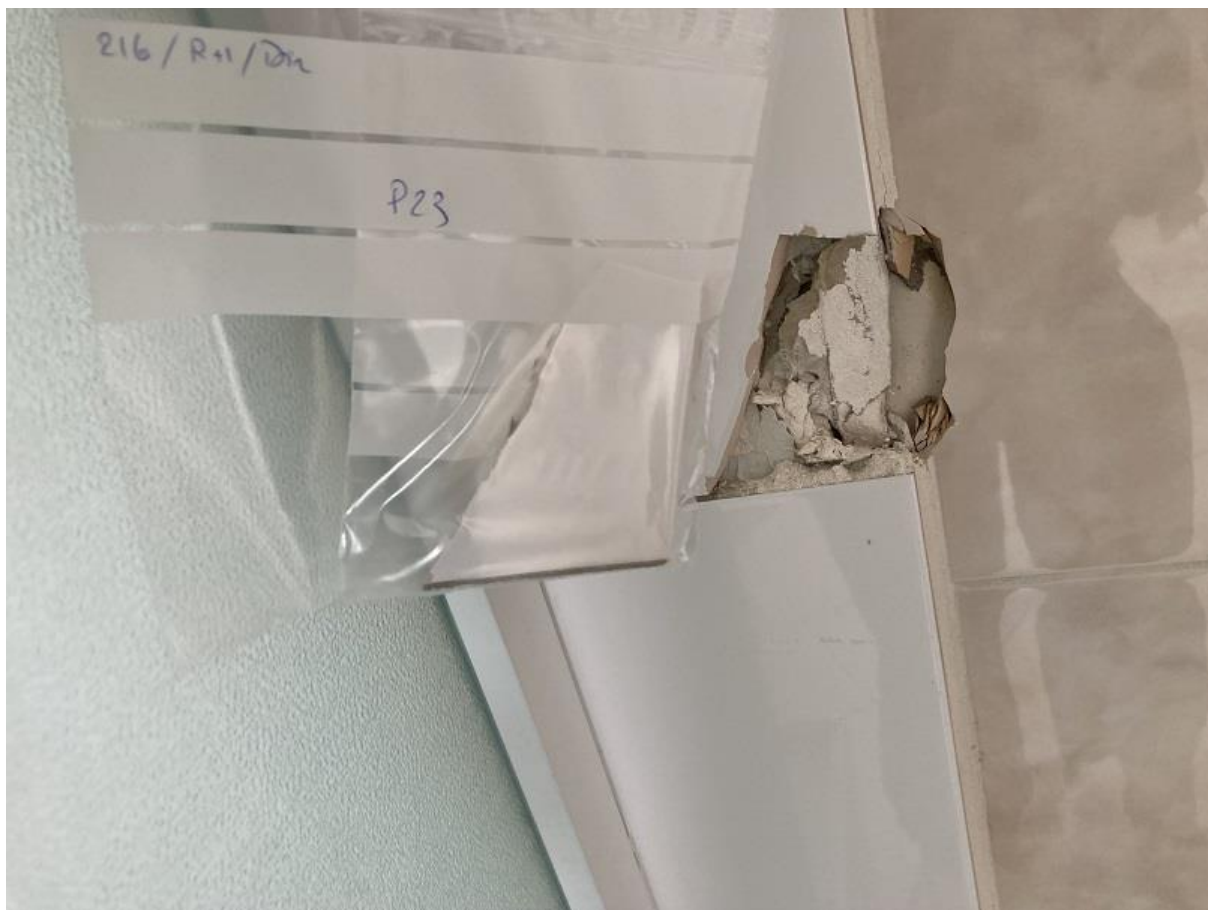
Prélèvement n°23 : Pas de fibres d'amiante détectées après analyse en laboratoire.

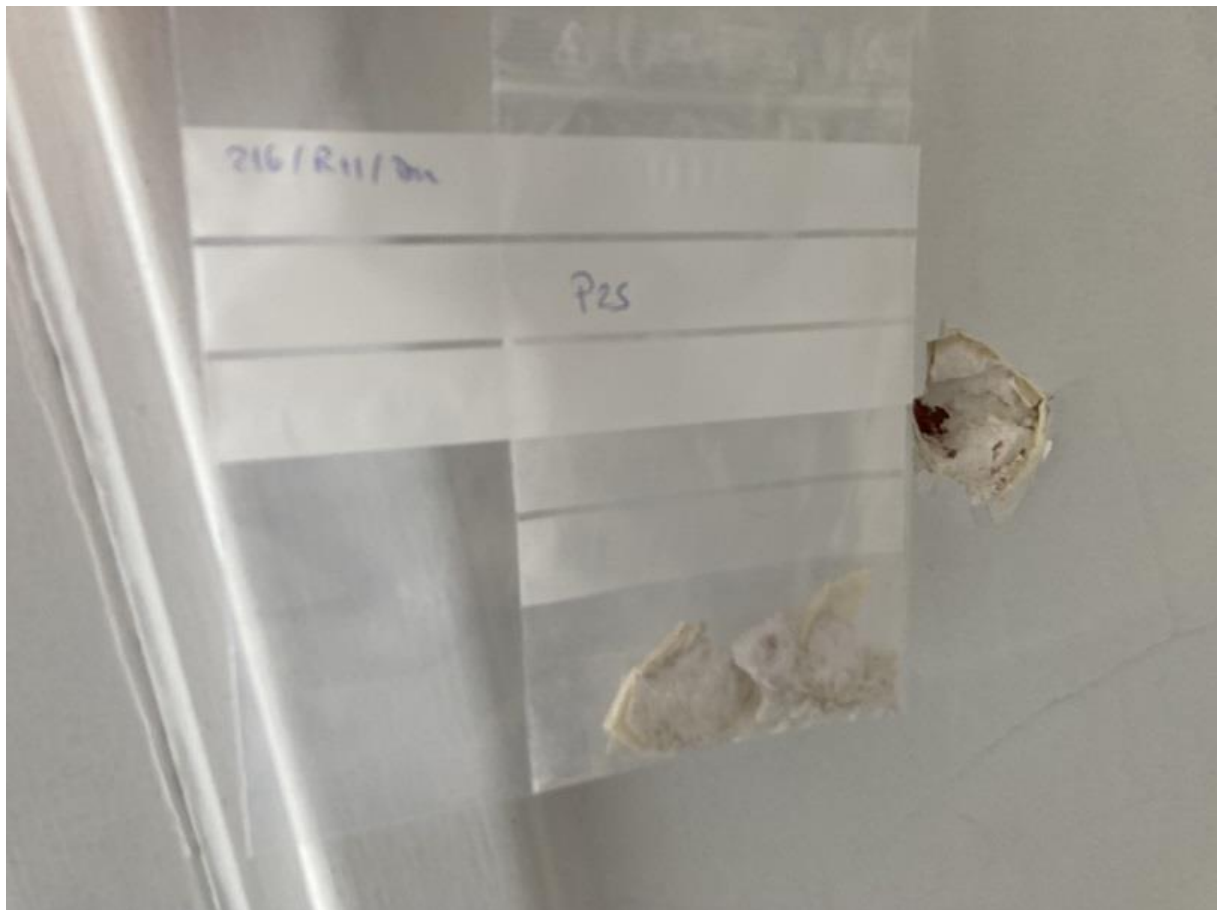
Prélèvement n°25 : Pas de fibres d'amiante détectées après analyse en laboratoire.

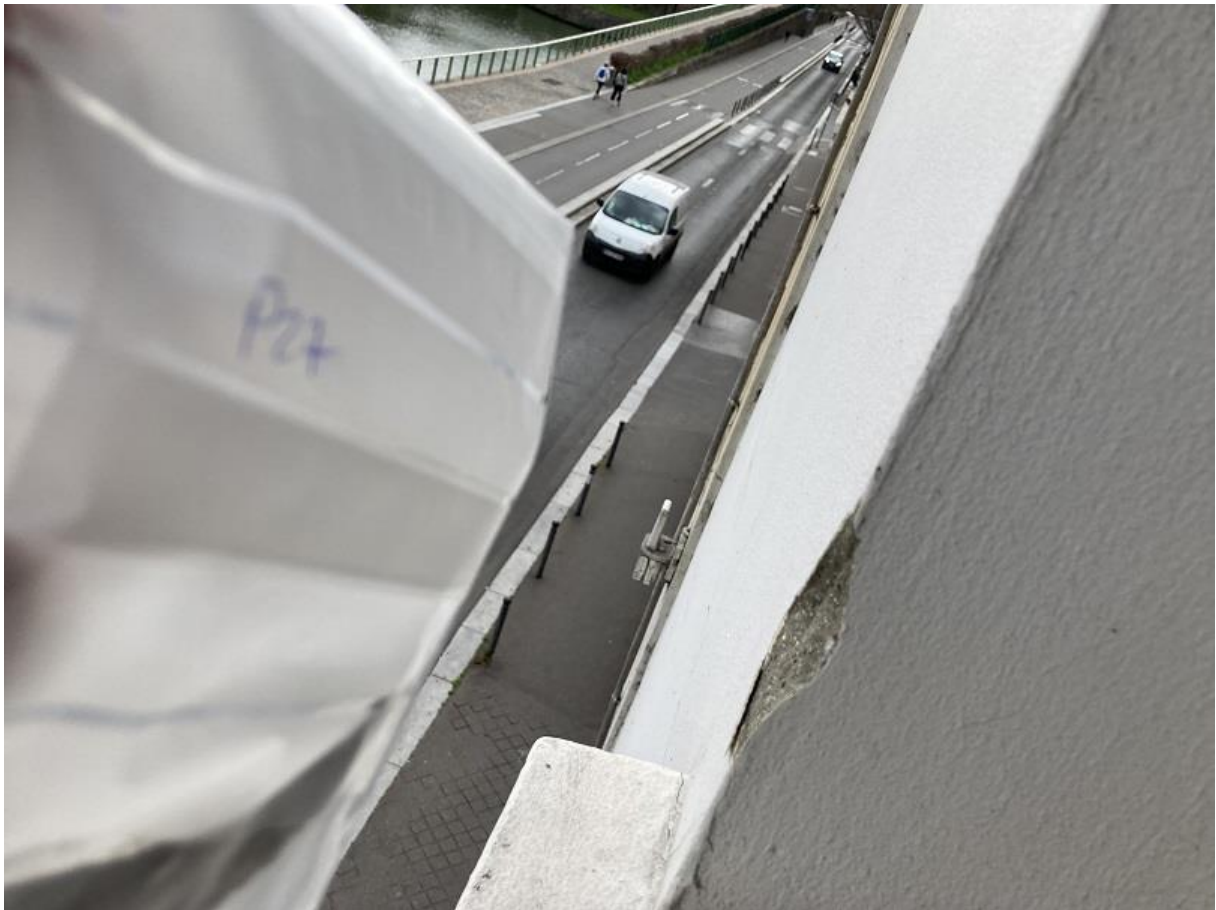
Prélèvement n°27 : Pas de fibres d'amiante détectées après analyse en laboratoire.

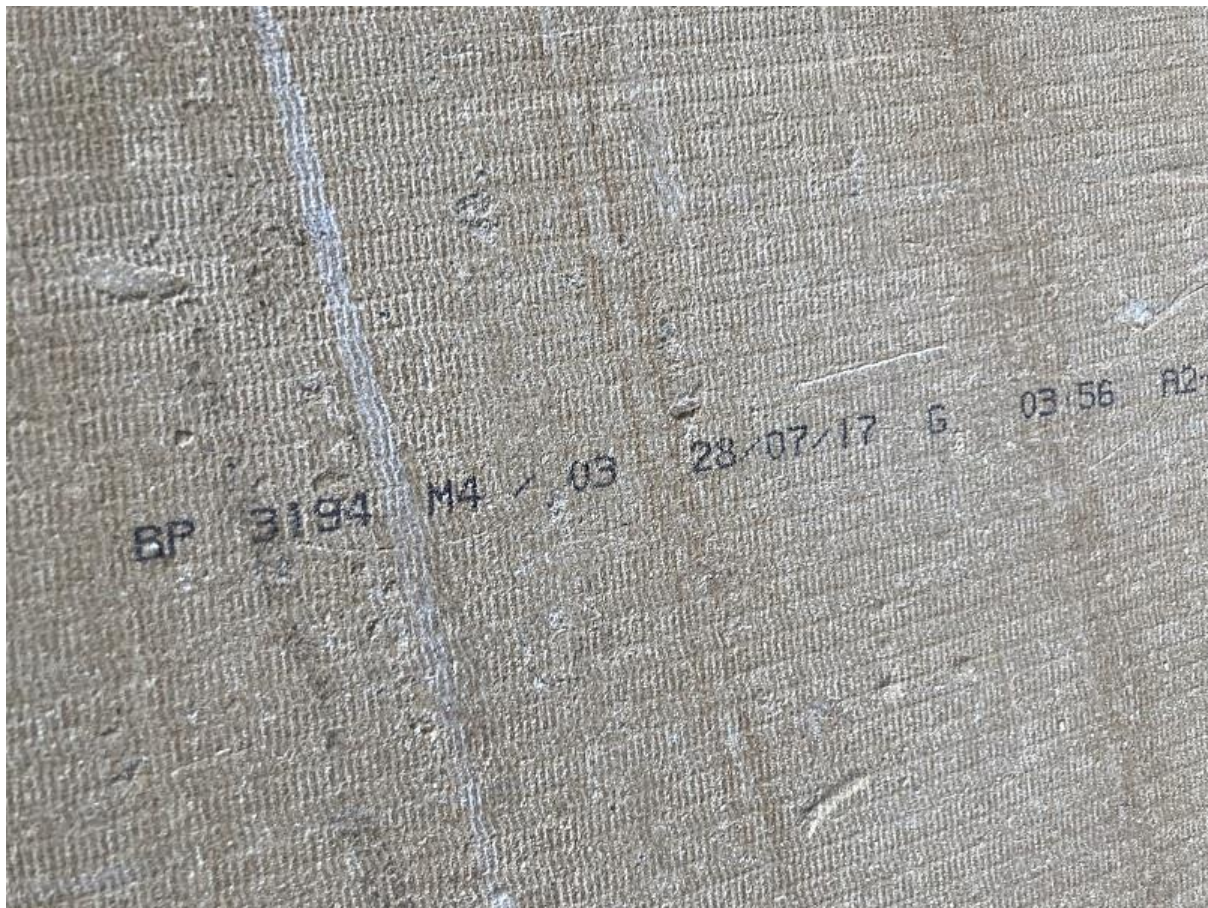
**Les dalles de faux plafond de marque ARMSTRONG ne contiennent pas d'amiante.**

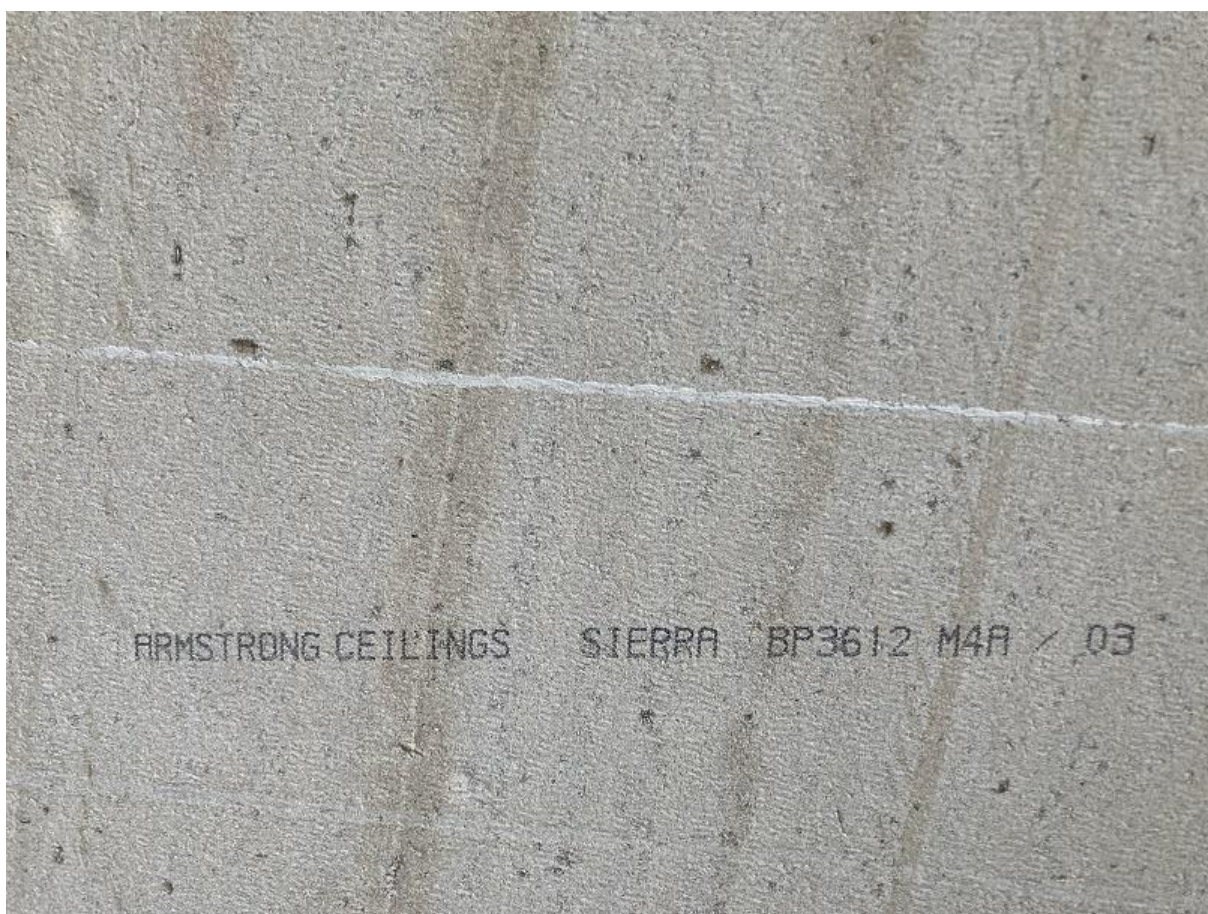
**Les dalles de faux plafond de marque ARMSTRONG ne contiennent pas d'amiante.**

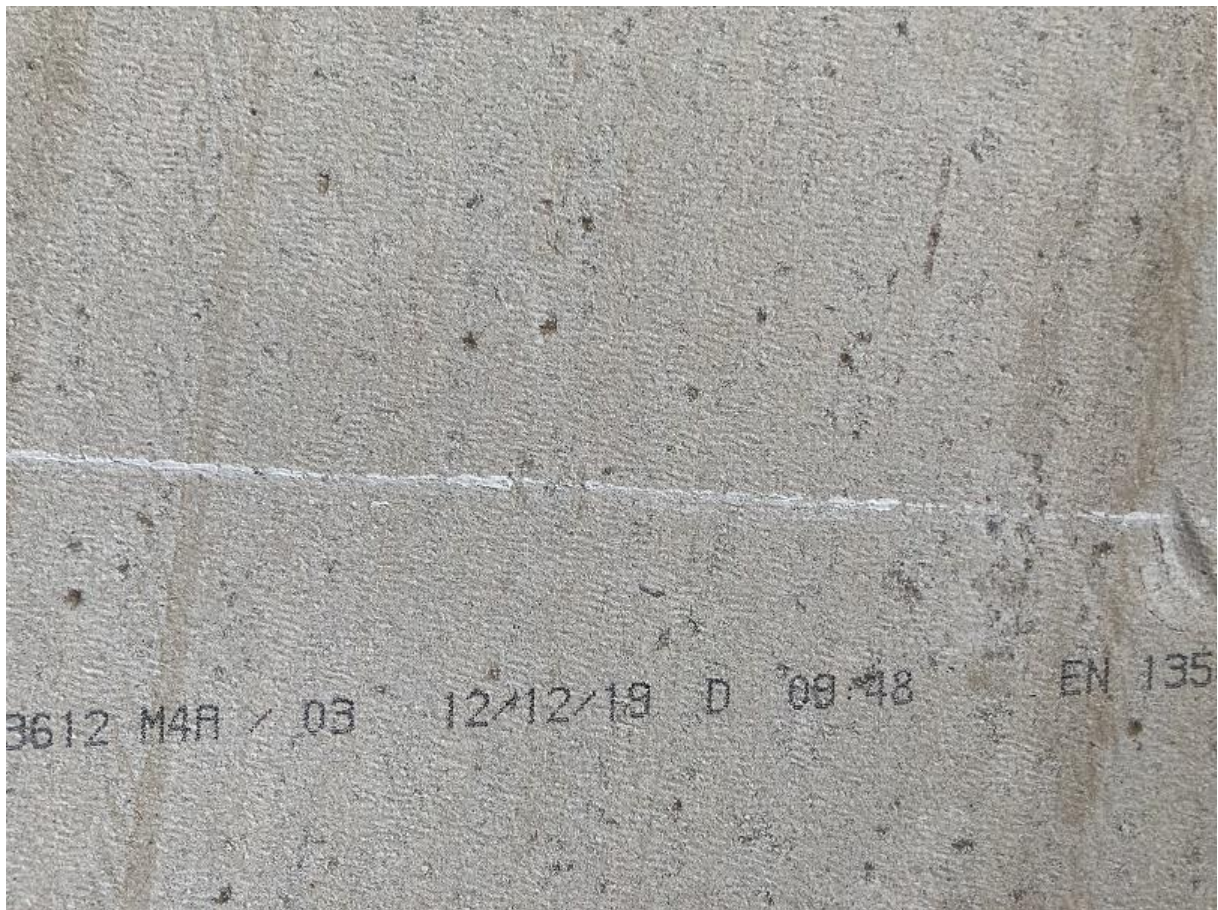
**Les dalles de faux plafond de marque ARMSTRONG ne contiennent pas d'amiante.**

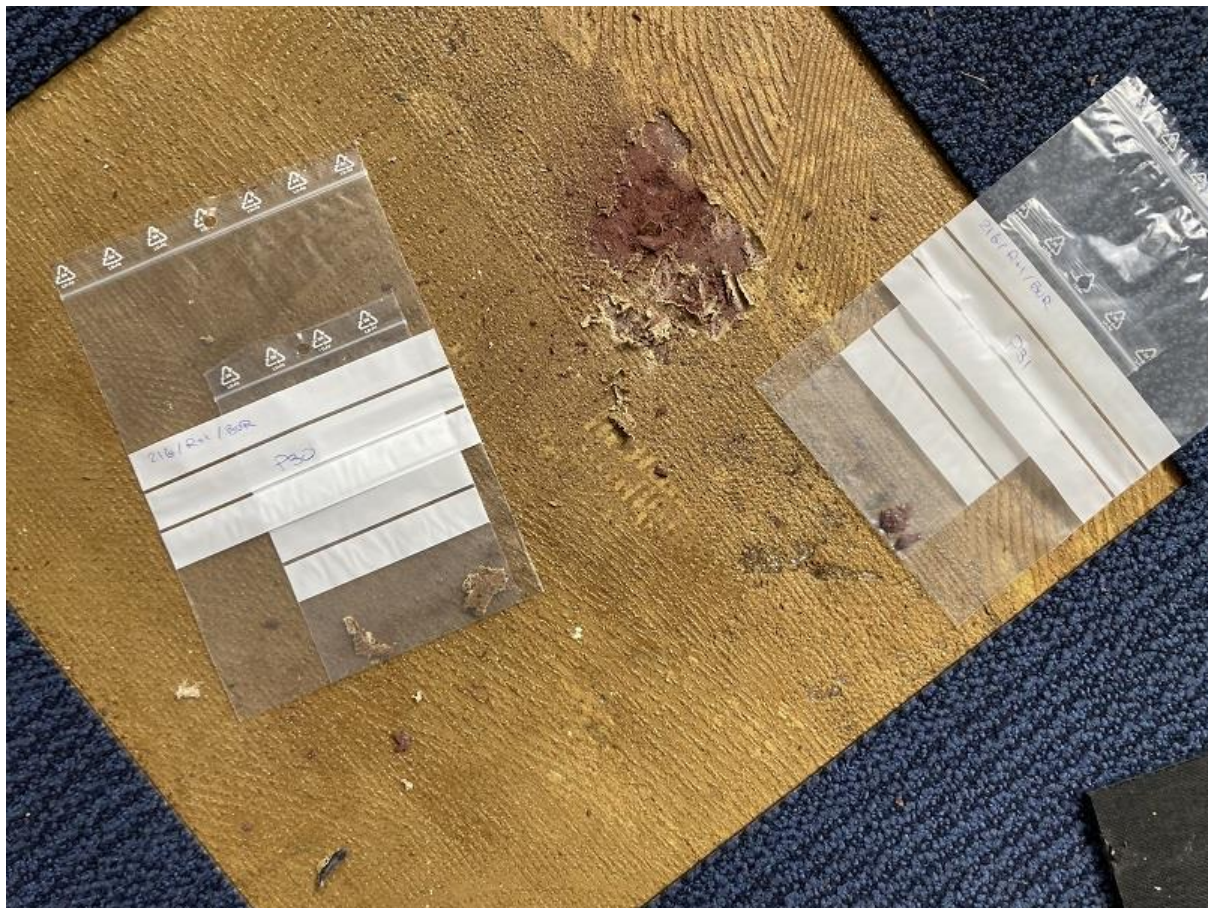
Prélèvement n°29 : Pas de fibres d'amiante détectées après analyse en laboratoire.

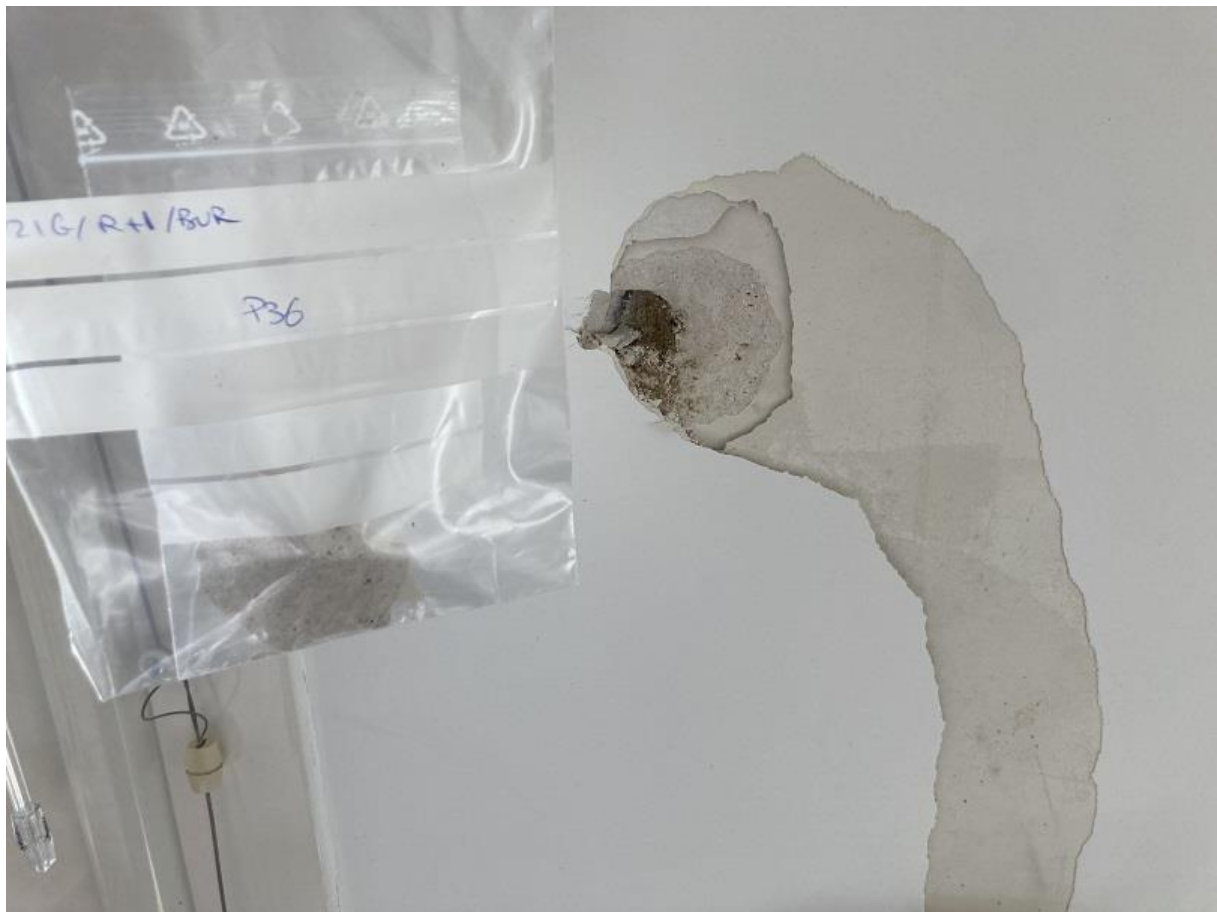
Prélèvement n°35 : Pas de fibres d'amiante détectées après analyse en laboratoire.
