**Pré-RAPPORT DE MISSION DE REPERAGE DES MATERIAUX ET  
PRODUITS CONTENANT DE L'AMIANTE AVANT DEMOLITION  
N°2023-121-B-HALLE-DAAD  
Version 1**

**Halle Parking et Bureaux  
21, quai de la Gironde  
75019 PARIS**

**Maître d'Ouvrage de l'opération :  
Nexity IR  
19, rue de Vienne  
TSA 60030  
75801 PARIS Cedex 08**

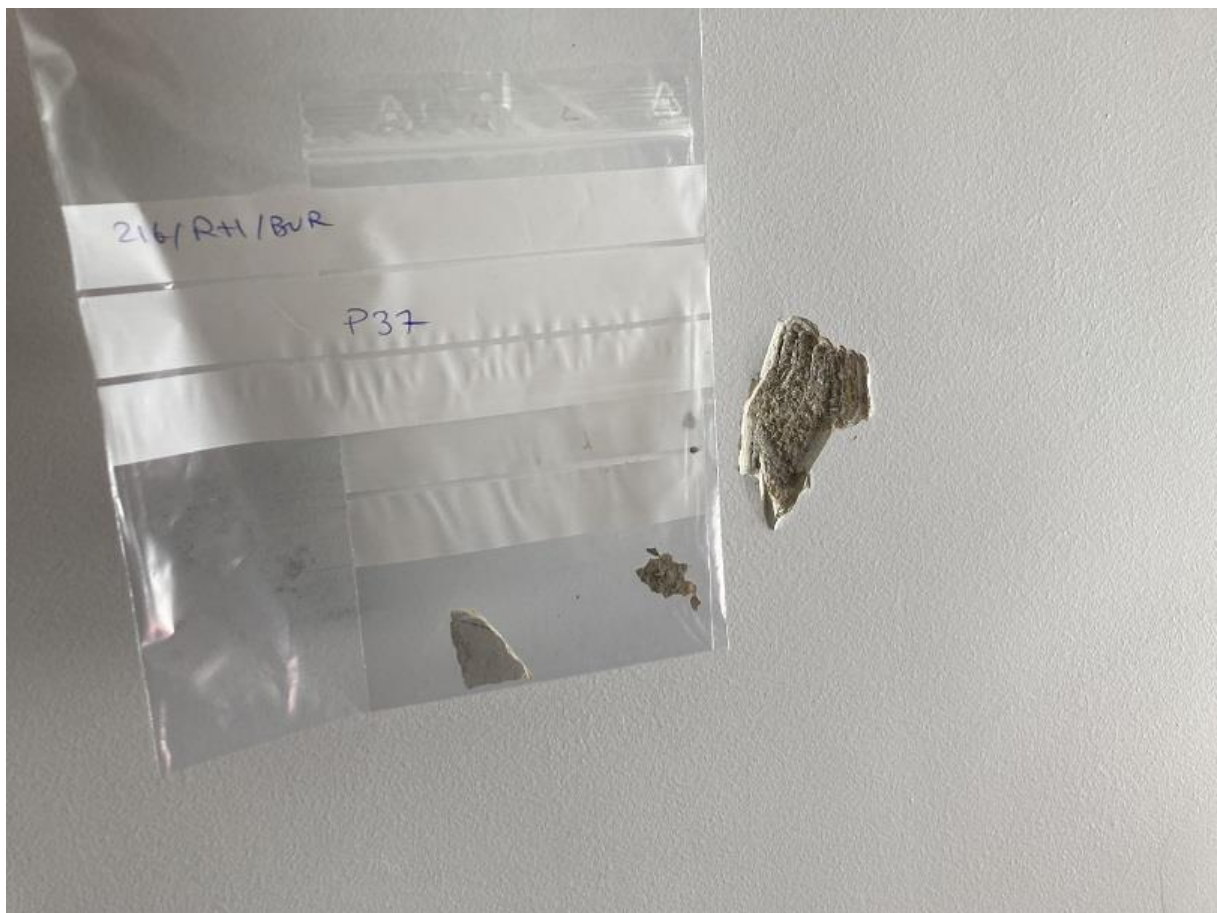
Prélèvement n°36 : Pas de fibres d'amiante détectées après analyse en laboratoire.

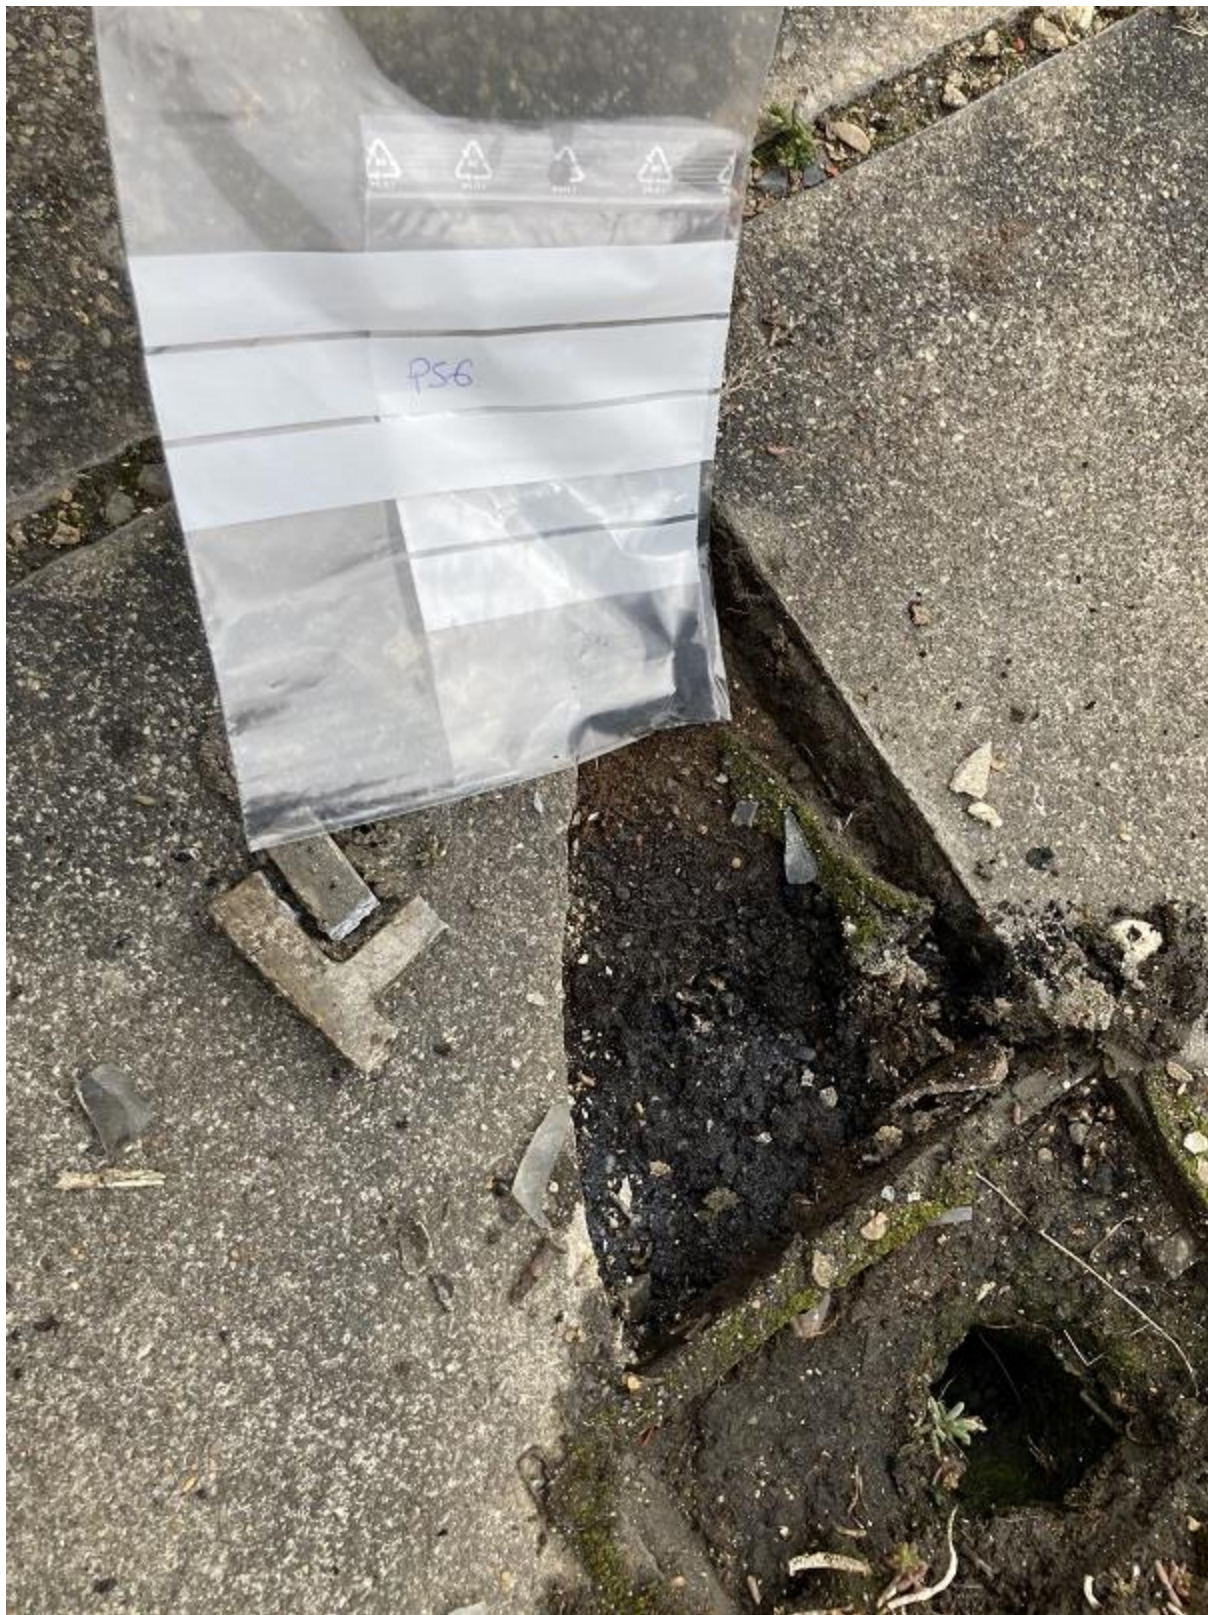
Prélèvement n°55 : Pas de fibres d'amiante détectées après analyse en laboratoire.

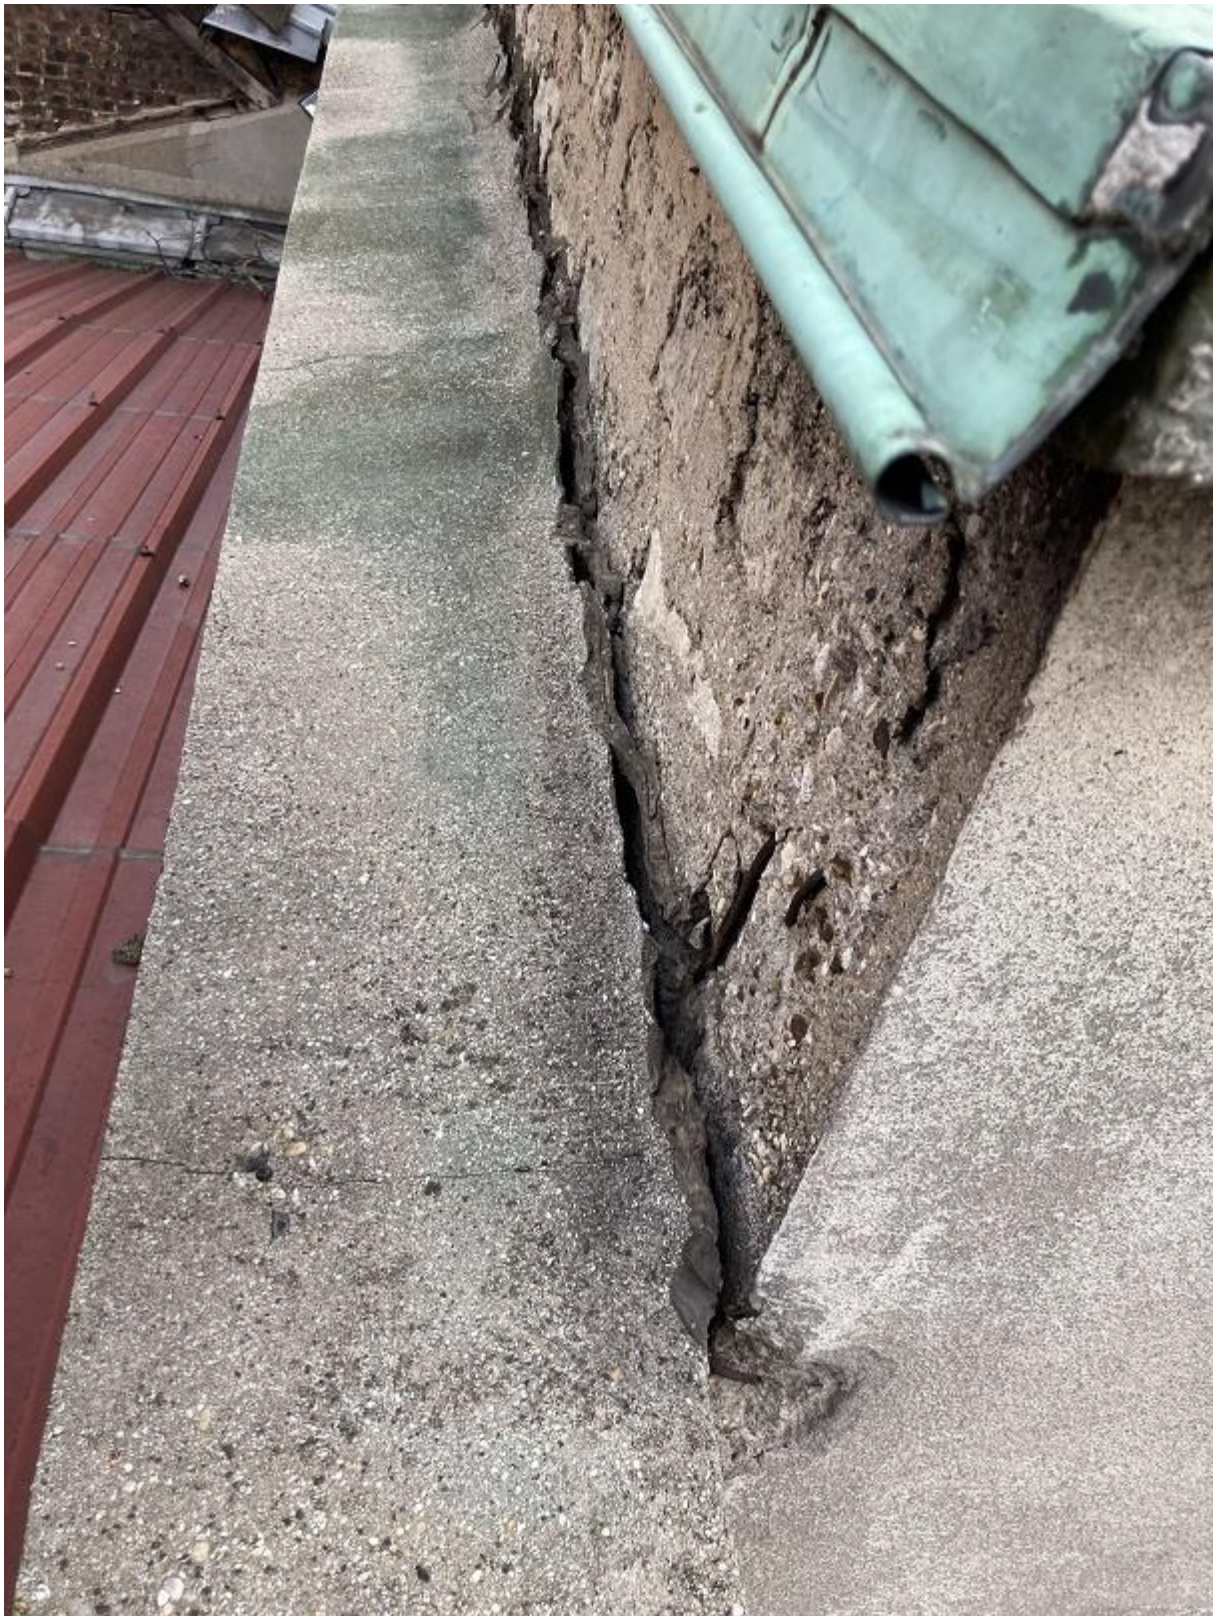
Prélèvement n°57 : Pas de fibres d'amiante détectées après analyse en laboratoire.

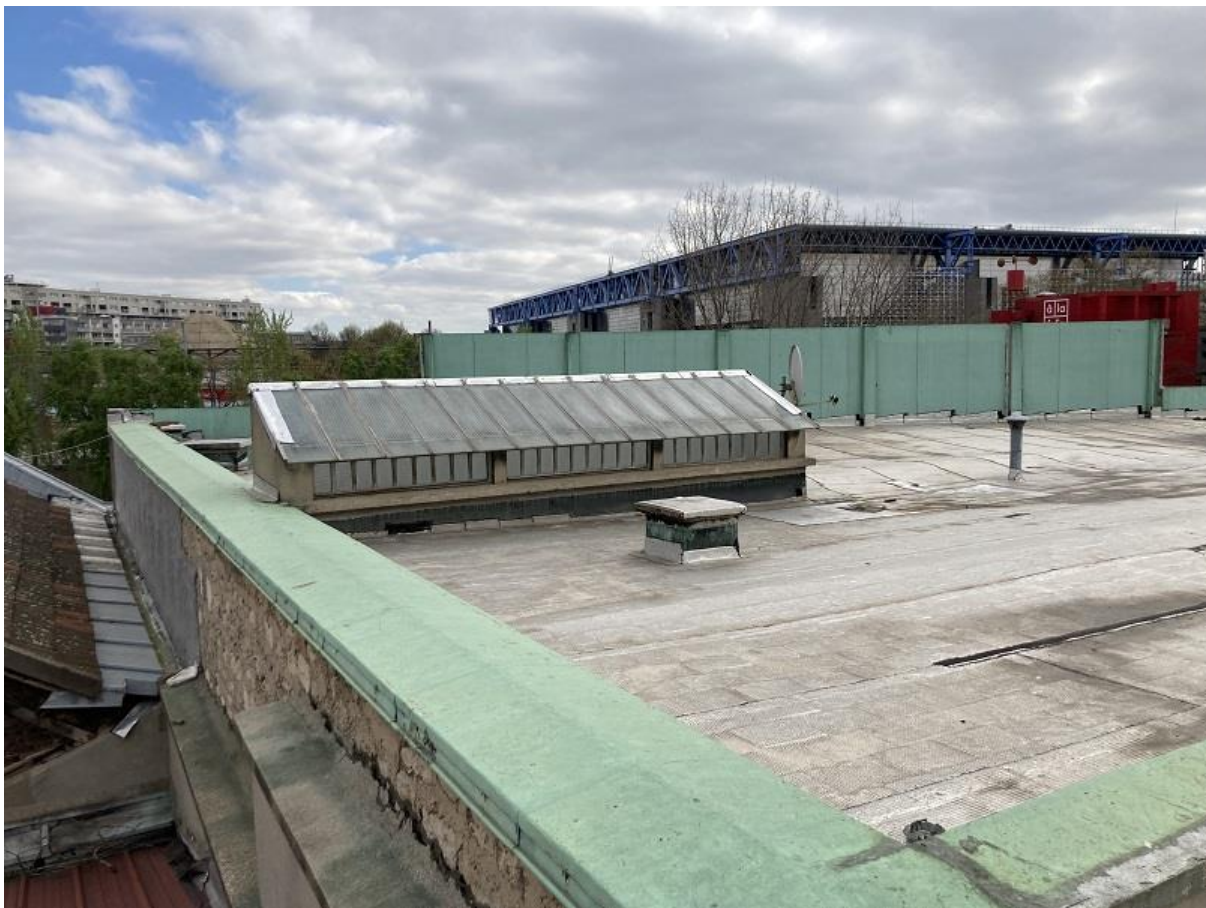
Prélèvement n°58 : Pas de fibres d'amiante détectées après analyse en laboratoire.

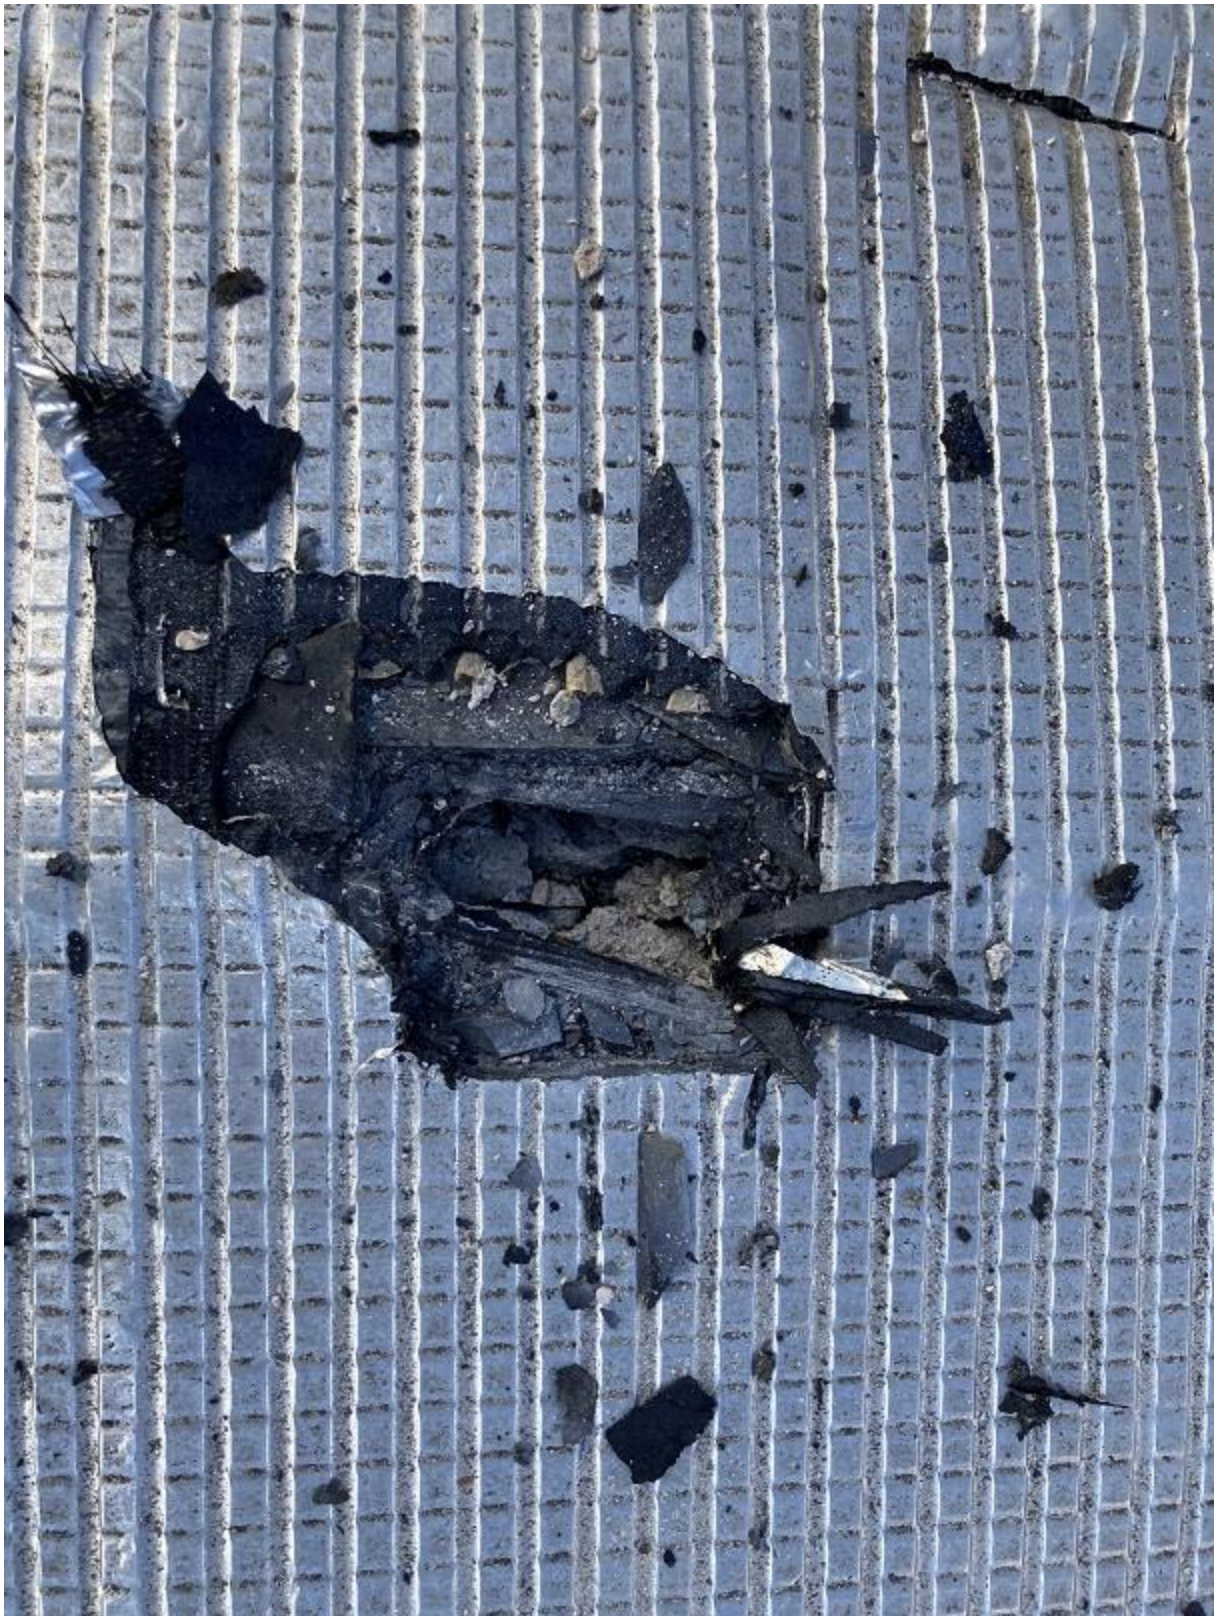
Prélèvement n°63 : Pas de fibres d'amiante détectées après analyse en laboratoire.

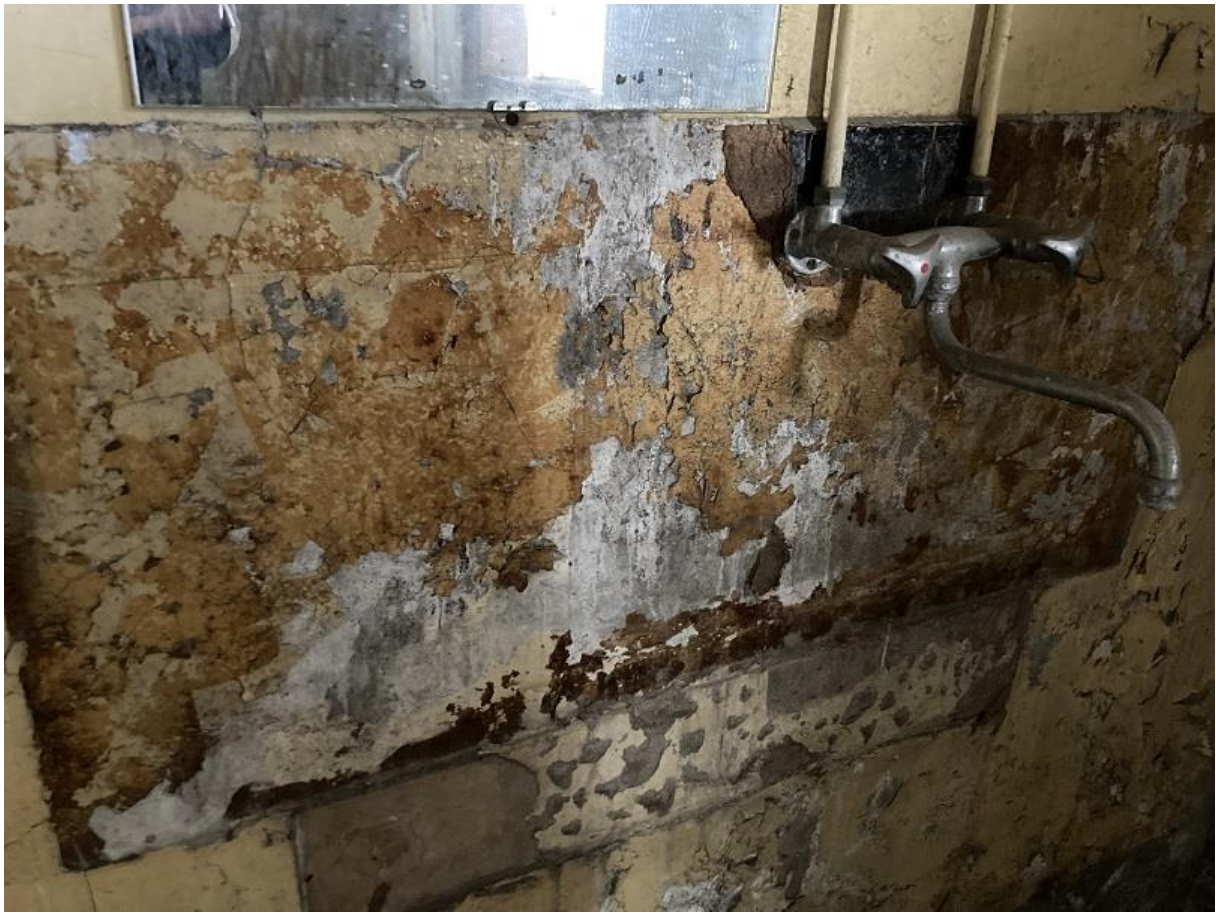
Prélèvement n°72 : Pas de fibres d'amiante détectées après analyse en laboratoire.

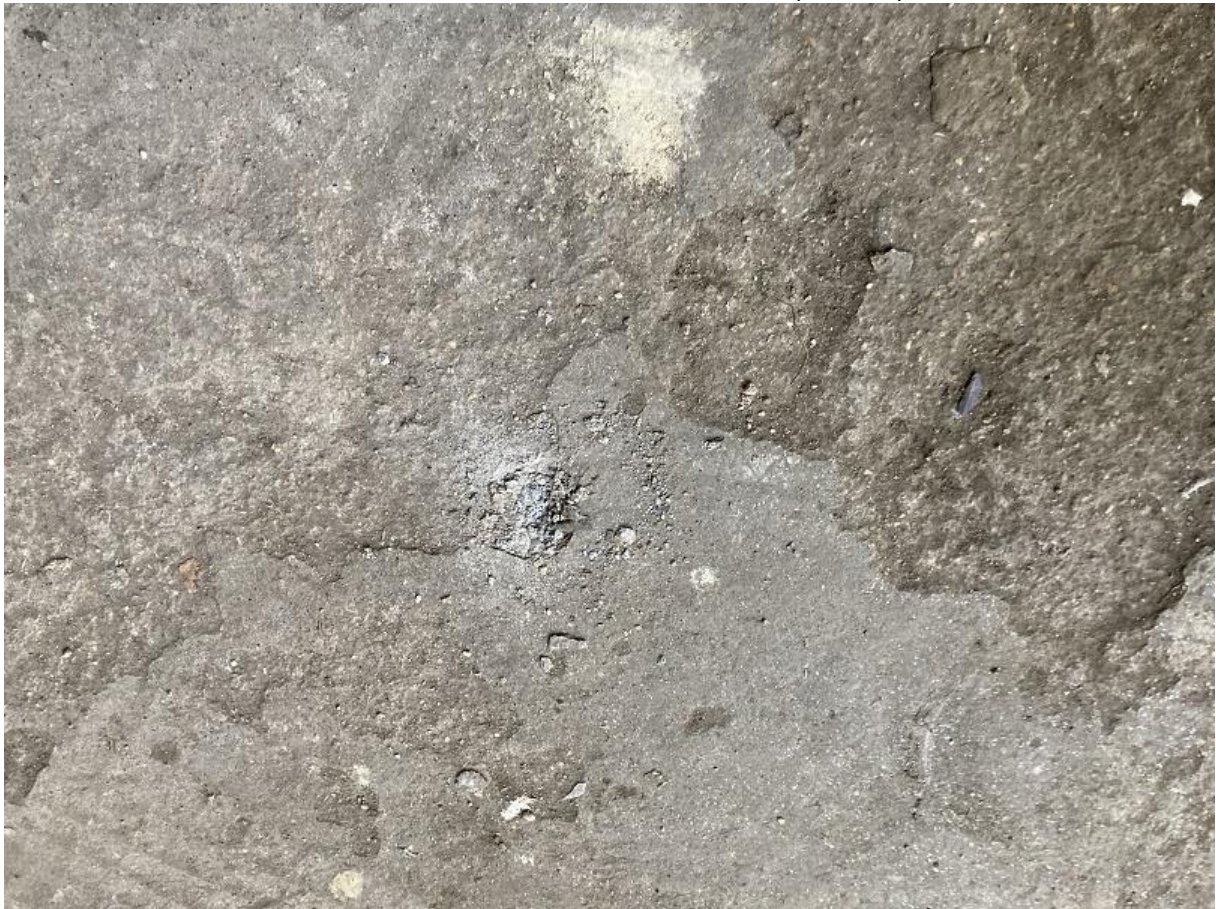
Prélèvement n°80 : Pas de fibres d'amiante détectées après analyse en laboratoire.
